THE
GENERAL CARLETON
SHIPWRECK, 1785

Archaeological Research
of the Polish Maritime Museum
Vol. 1

Edited by / Redaktor tomu
Waldemar Ossowski

Published by the Polish Maritime Museum in Gdańsk
Centralne Muzeum Morskie w Gdańsku
Gdańsk 2008

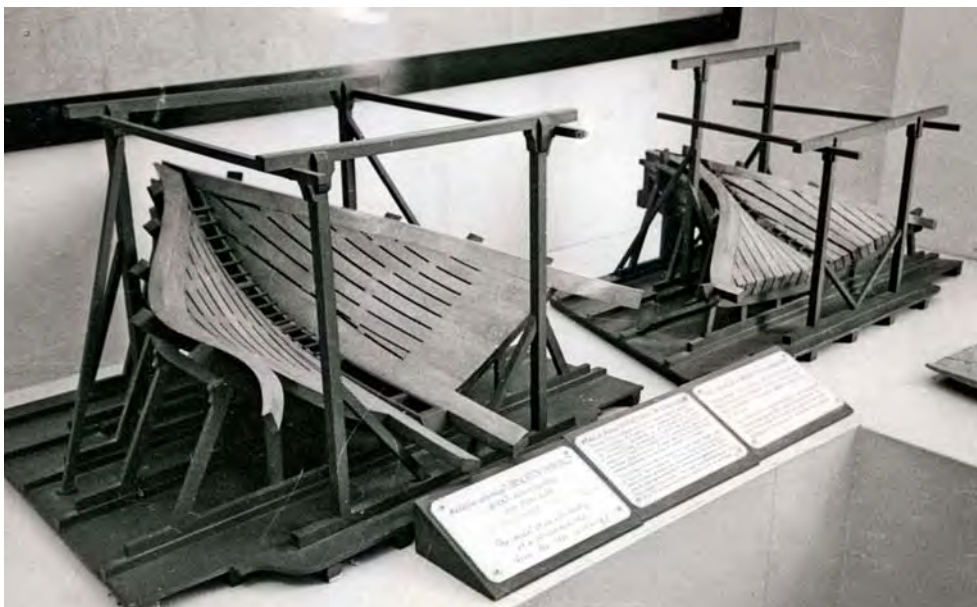
Fig. 3. Models of assembly cradles used in Swedish shipyards for prefabricating the bow and stern sections of ships (Marinmuseum, Karlskrona).

Il. 3. Modele łoż montażowych wykorzystywanych w stoczniach szwedzkich do prefabrykowania dziobowych i rufowych partii okrętów (zbiory Marinmuseum w Karlskronie).

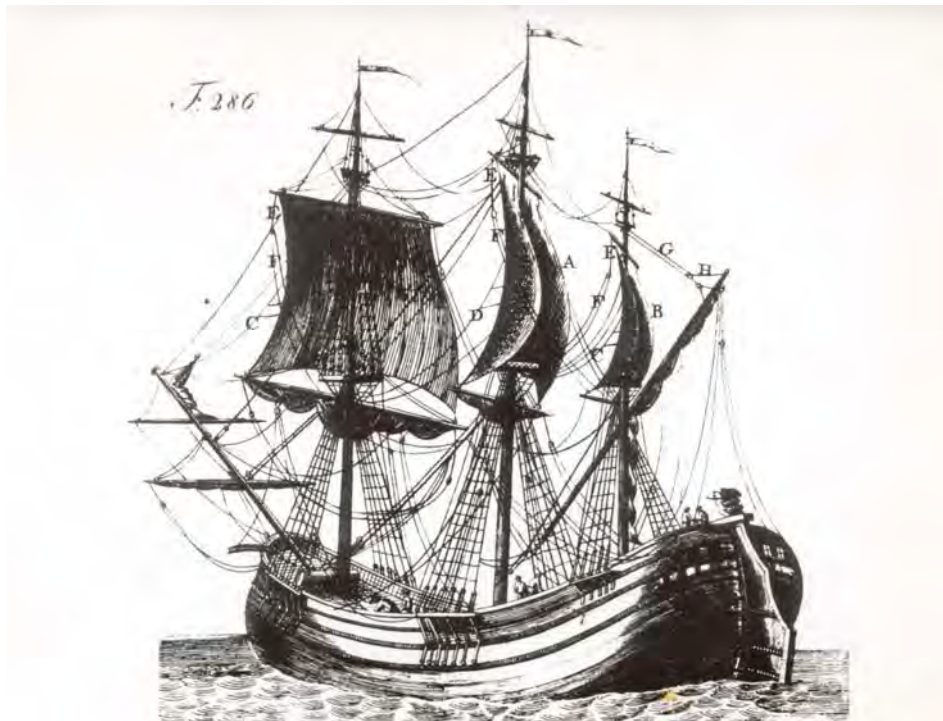
Fig. 7. A typical northern European cargo vessel – a galliot (drawing after J. H. Röding).

Il. 7. Typowy północnoeuropejski statek towarowy typu galiot (rycina wg J. H. Rödinga).

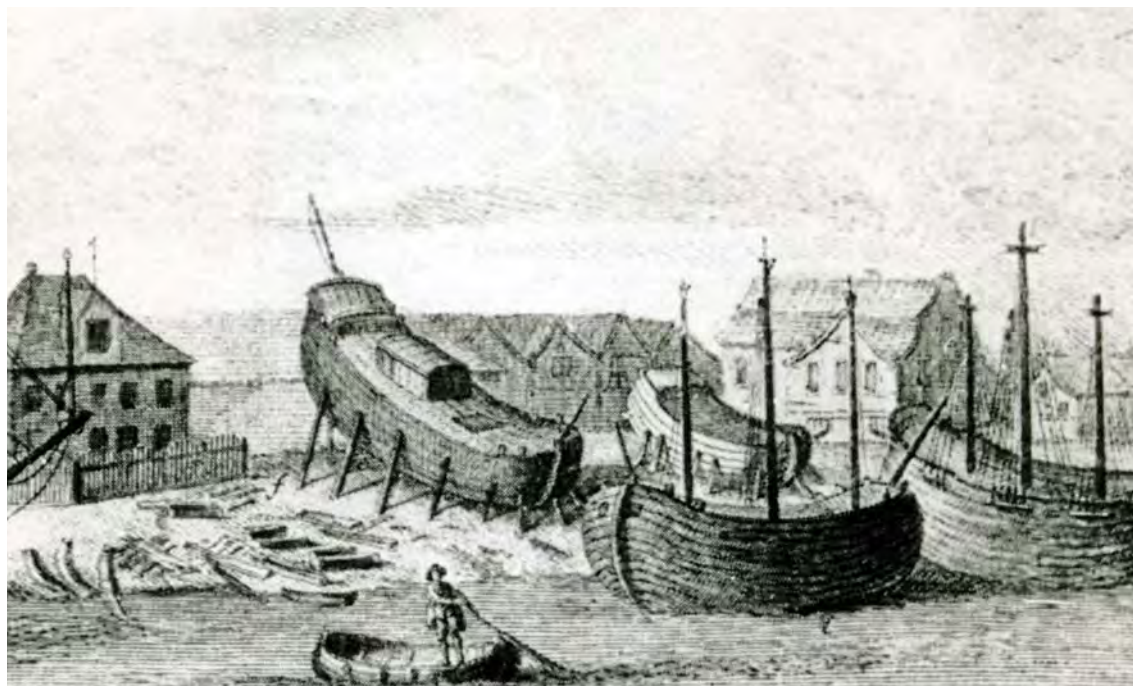
Fig. 8. Part of a drawing by F. A. Lohrmann from 1770 showing the Brabant shipyard in Gdańsk: on the water – a galliot being fitted out, and in the background – a cat in the course of construction (Polish Academy of Sciences Library, Gdańsk).

Il. 8. Fragment ryciny F. A. Lohrmanna z 1770 roku ukazujący gdańską stocznię na Brabancji – wyposażony na wodzie galiot, w głębi budowany statek typu kat (zbiory Biblioteki PAN w Gdańsku).

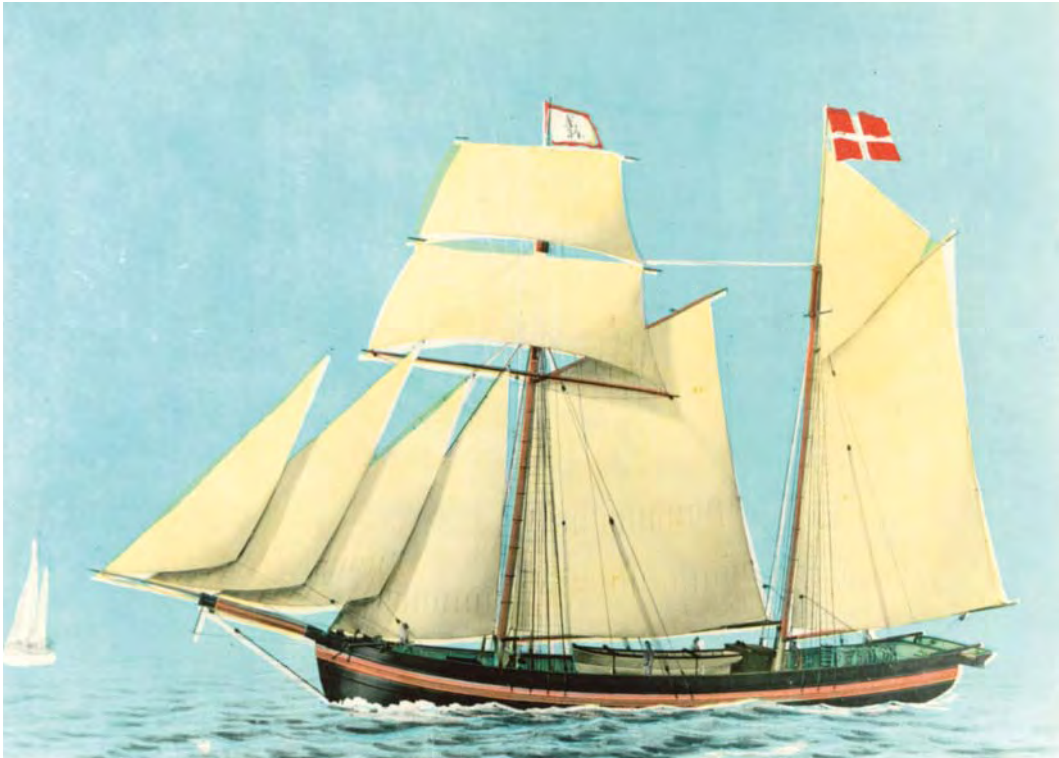
Fig. 9. A typical small coaster – a galleas – of the 18th and 19th century (Marstal Søfartsmuseum, Marstal).

Il. 9. Typowy przybrzeżny mały statek towarowy z XVIII/XIX wieku określany jako galleas (zbiory Marstal Søfartsmuseum w Marstal).

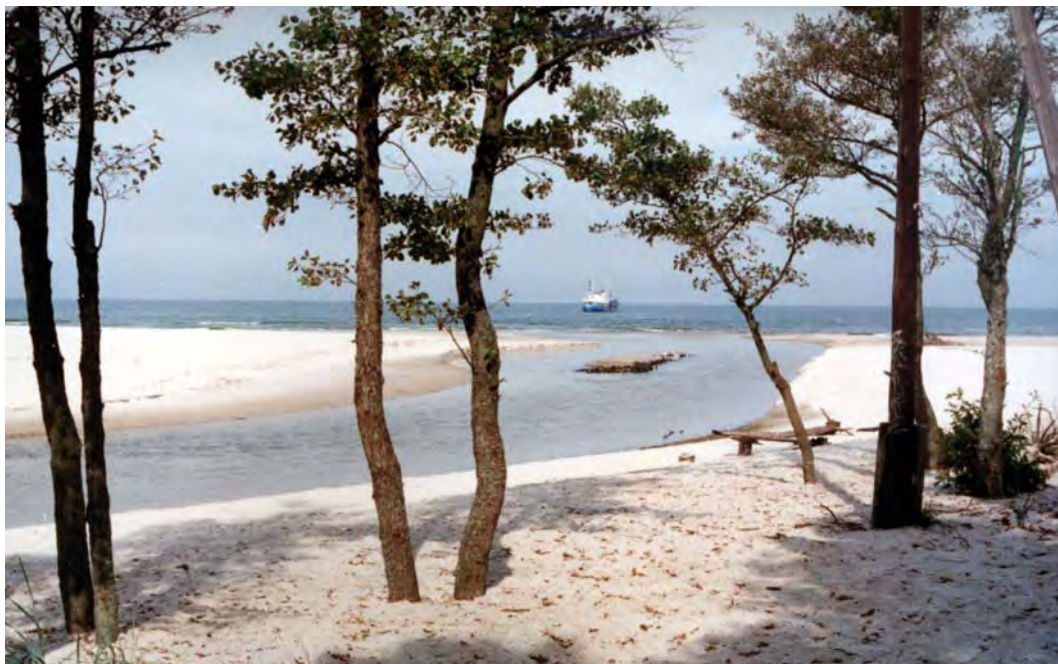
Fig. 11. The research vessel *Kaszubski Brzeg* anchored above the W-32 wreck in September 1995 (photo by L. Nowicz).

Il. 11. Statek badawczy *Kaszubski Brzeg* kotwiczący nad wrakiem W-32 we wrześniu 1995 roku (fot. L. Nowicz).

W rejonie zalegania wraka statek badawczy CMM *Kaszubski Brzeg* rzucił kotwicę 5 września 1995 roku (il. 11). Trwający wcześniej przez tydzień sztorm na Bałtyku sprawił, że widoczność w zmieszanej wodzie morskiej wynosiła zaledwie 30-50 cm, przez co dopiero drugiego dnia poszukiwań natrafiono na pozostałości drewnianego żaglowca. Na głębokości około 5-6 m w piaszczystym zagłębieniu rewy tkwiła ciemna bryła o regularnych kształtach, pozwalających rozpoznać fragment burty. Dzięki zwiększającej się przejrzystości wody uświadomiono sobie szczęśliwy traf: otóż sztorm był tak silny, że doprowadził do oczyszczenia z piasku dużej części zachowanych konstrukcji statku.

Lina kotwiczna statku badawczego zamocowana została do wystającego trzonu kotwicy przy wschodniej burcie wraka i w ten sposób *Kaszubski Brzeg* znalazł się dokładnie nad miejscem przyszłych badań. Statek badawczy kotwiczył nad wrakiem od poniedziałku do piątku, przez całą dobę,

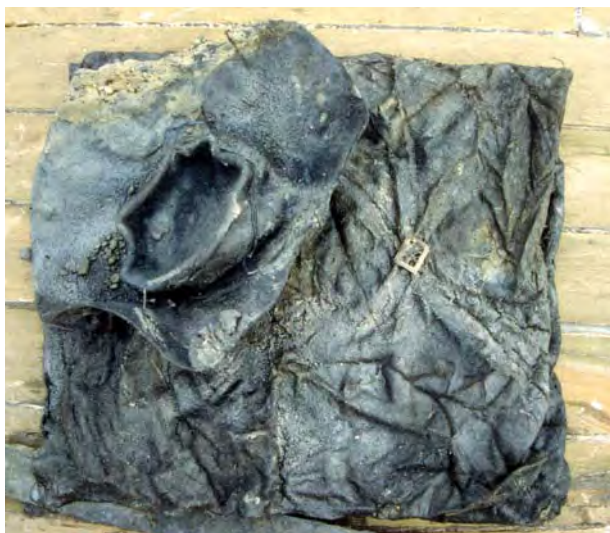
Fig. 15. Sailors' clothing coated in tar survived in excellent condition, here seen aboard *Kaszubski Brzeg* just after having been retrieved from the sea (photo by W. Ossowski).

Il. 15. W dziegiu świetnie zachowały się dawne ubrania marynarskie, na zdjęciu na pokładzie *Kaszubskiego Brzegu* tuż po wydobyciu (fot. W. Ossowski).

The first season of archaeological work on the W-32 wreck yielded a large number of interesting and varied artefacts. Most were recovered during excavation of the vessel's stern (Fig. 15). The excellent state of preservation of some items was probably attributable to the fact that when the ship went down the tar which she was carrying spilled, intermixing with other substances and forming a natural layer of protection against the seawater. A good example of this is the iron flintlock mechanism of a pistol which survived the saline environment free of corrosion and

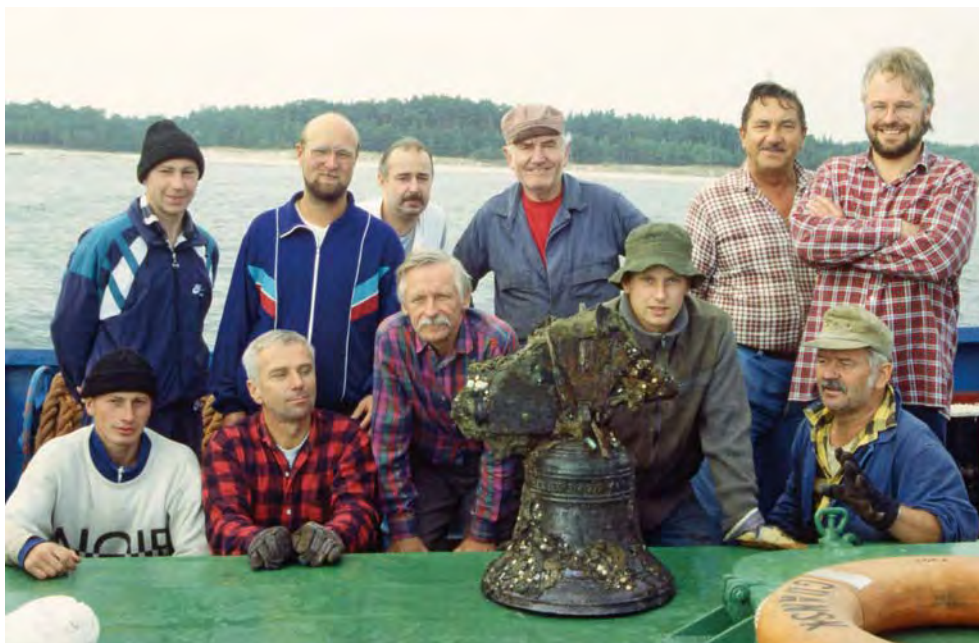
Fig. 16. The most important discovery made during the first days of work – the ship's bell, which revealed the identity of the W-32 wreck. Pictured from right to left are the team involved in the first weeks of exploration: (front row) W. Wosek, A. Krause, L. Nowicz, Z. Jarocki, K. Mrozowski; (back row) W. Joński, E. Czech, E. Drygas, P. Chodkowski, W. Potylicki, A. Górski (photo by W. Ossowski).

Il. 16. Najważniejsze odkrycie pierwszych dni pracy na wraku – dzwon statkowy, który pozwolił na identyfikację W-32. Za nim członkowie ekipy z pierwszych tygodni badań – od prawej w pierwszym rzędzie: W. Wosek, A. Krause, L. Nowicz, Z. Jarocki, K. Mrozowski, w drugim rzędzie: W. Joński, E. Czech, E. Drygas, P. Chodkowski, W. Potylicki, A. Górski (fot. W. Ossowski).

the extant clothing remains. The artefacts being brought to the surface made it clear that this was no ordinary discovery. One of the first finds noticed in the murky waters was the ship's bell inscribed with the words "GENERAL CARLETON OF WHITBY 1777", thus enabling the name, place and year of the vessel's manufacture to be identified (Fig. 16). This discovery laid open the possibility of tracing archival records relating to the sinking of this ship.

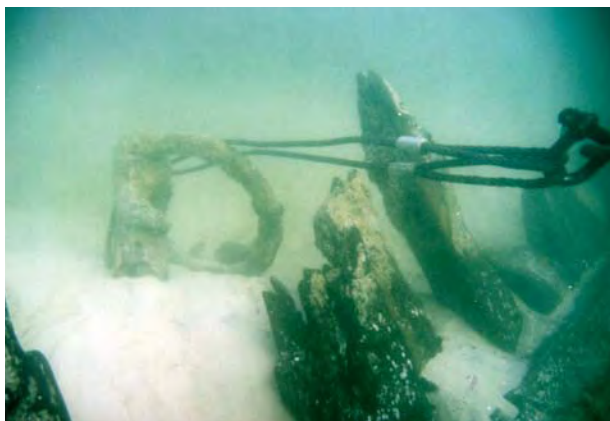
Fig. 21. The highest portion of the wreck protrudes from the sand alongside the ring of the anchor to which the research vessel was secured (photo by W. Ossowski).

On reaching the sunken remains it transpired, however, that they were even more heavily submerged in sand than they had been in previous years. The wreck site was occupied by the fourth sandbank, its crest lying at a depth of 4.7-4.2 metres. Only the top of the anchor and several starboard frames protruded from the sand. Thus, work began by using the airlift to uncover the shaft of the wreck's anchor to which the research ship was secured (Fig. 21).

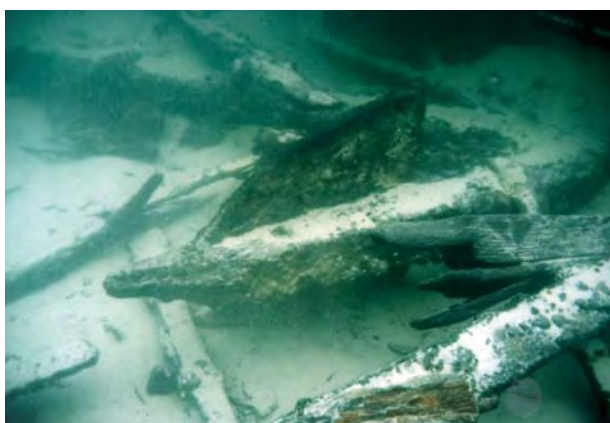
Fig. 23. Fluke and bill of anchor discovered in 1997 (photo by W. Ossowski).

Despite this setback excavation carried out in this location revealed a number of dead-eyes probably from the fore-channels (Fig. 22). A second anchor was also discovered lying flat beneath the starboard side, and was subsequently moved to amidships (Fig. 23).

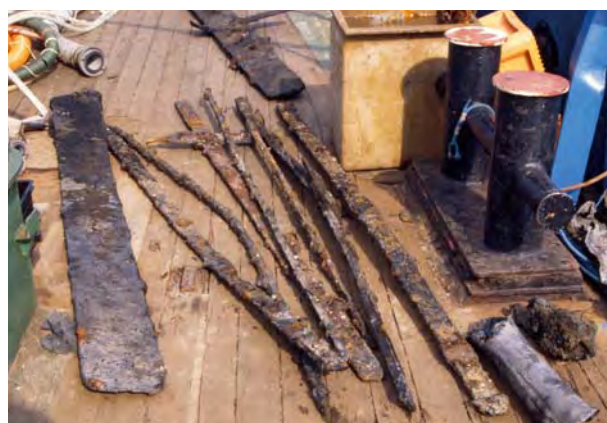
Fig. 24. Elements of the main cargo of the W-32 brought aboard the research vessel (photo by W. Ossowski).

The items recovered included a small number of iron plates, bars and rods constituting the vessel's main cargo, found scattered across the wreck's entire surface. Three-centimetre-thick iron plates measuring 2 metres x 30 centimetres predominated in this assemblage (Fig. 24).

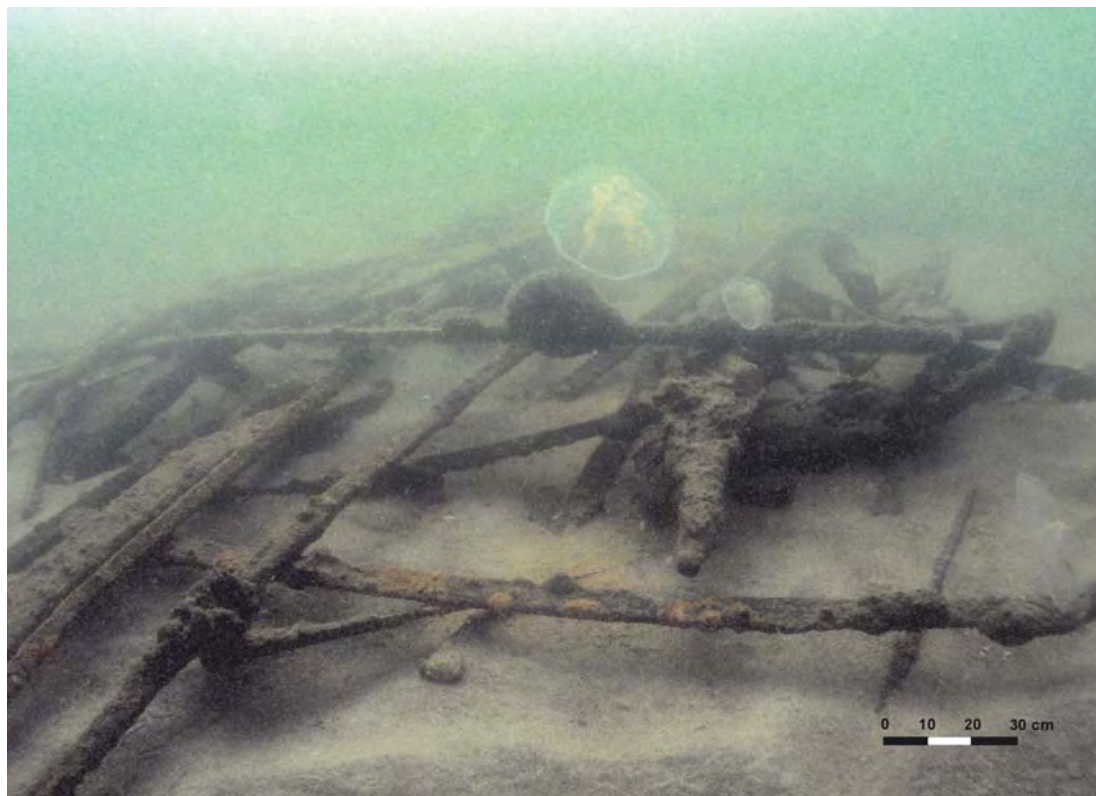
Fig. 26. The cargo of the *General Carleton* lying near the wreck (photo by W. Ossowski).

Despite these destructive processes, sedimentation took place within the hull, thus accounting for the survival of a range of artefacts. This was made possible by the spilt tar which formed a protective coating over various delicate items made of organic materials. This coating was reinforced by the numerous metal rods and iron plates which had constituted the ship's main cargo and were littered over the hull's interior (Fig. 26).

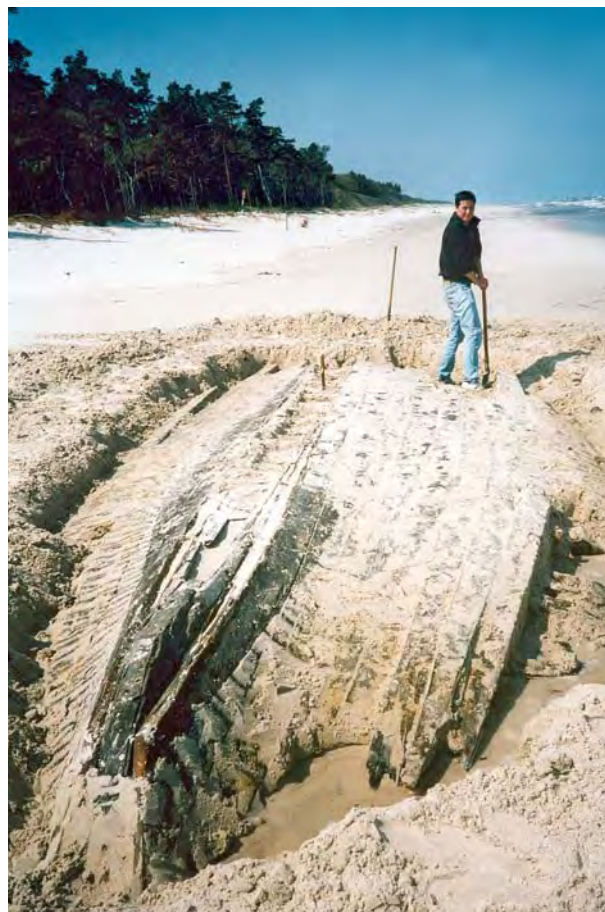
Fig. 29. A wreck from Dębki (F 10.Y.1.) – the remains of a hull washed ashore during a storm in the spring of 2001 (photo by W. Ossowski).

The region where the wreck lies is also regularly monitored, which has led to work on other discoveries. In recent years recording has been carried out on two large structural elements washed ashore near Dębki by winter and spring storms. In March 2000 part of the wooden side of an unknown ship was found on the beach between Karwia and Dębki (Fig. 28). In the spring of 2002, around 2 kilometres east of Dębki, a heavy storm washed ashore a large part of a wooden ship, keel side up (Fig. 29). It represented the remains of the bottom section of a 9.2-metre-long and 3.5-metre-wide hull, built from two layers of planking, its keel torn out, which has been dated to the 17th century (Ossowski *et al.* 2005; Ossowski 2006).

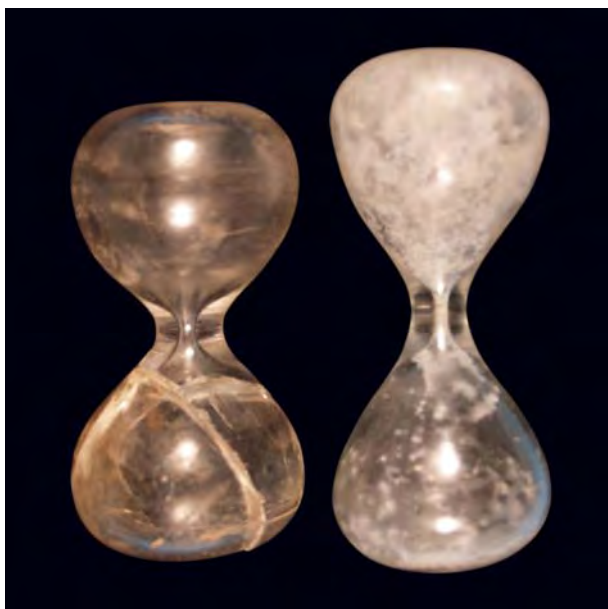
Fig. 2. Two sandglasses recovered from the wreck of *General Carleton* (photo by B. Galus).

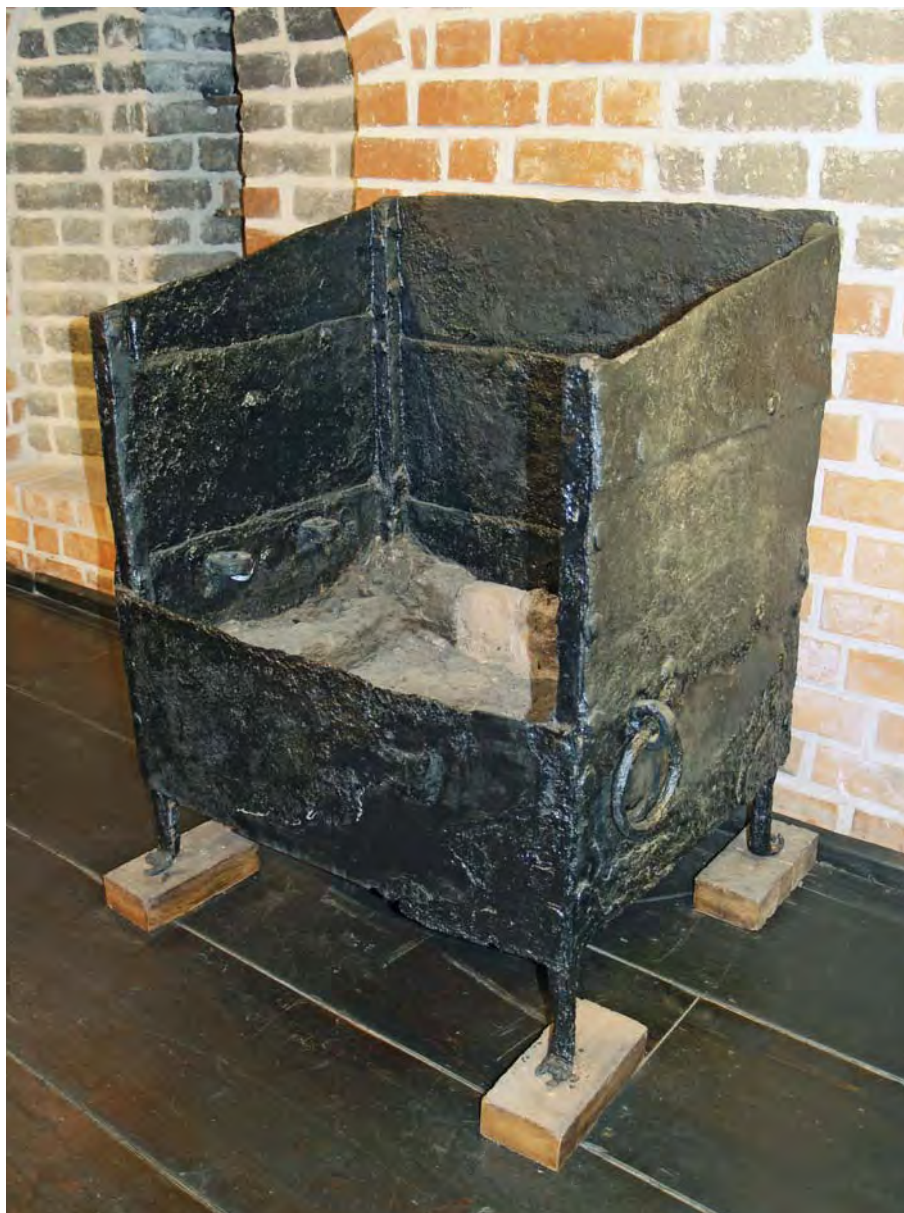
Fig. 3. The stove (firehearth, caboose or camboose) from *General Carleton*. Possibly manufactured by George Chapman (photo by B. Galus).

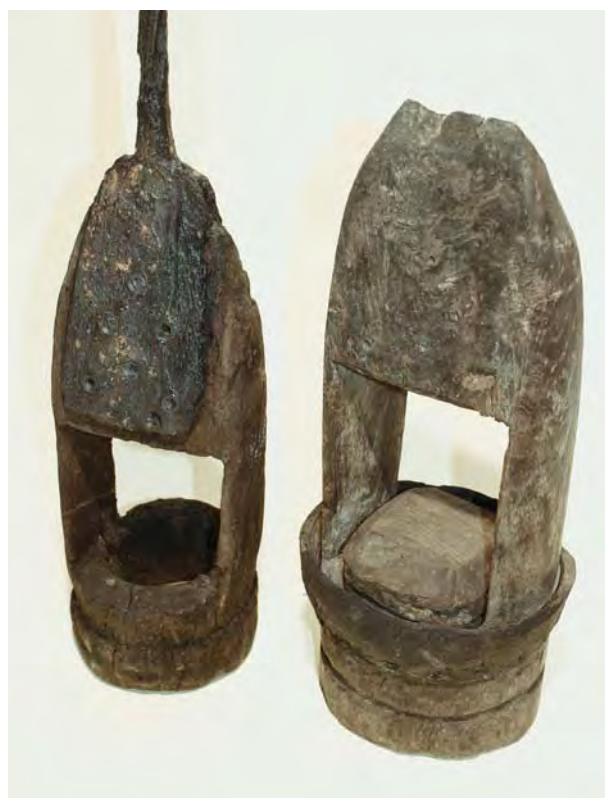
Fig. 10. The pumps that would have been used to attempt to keep the vessel afloat (photo by B. Galus).

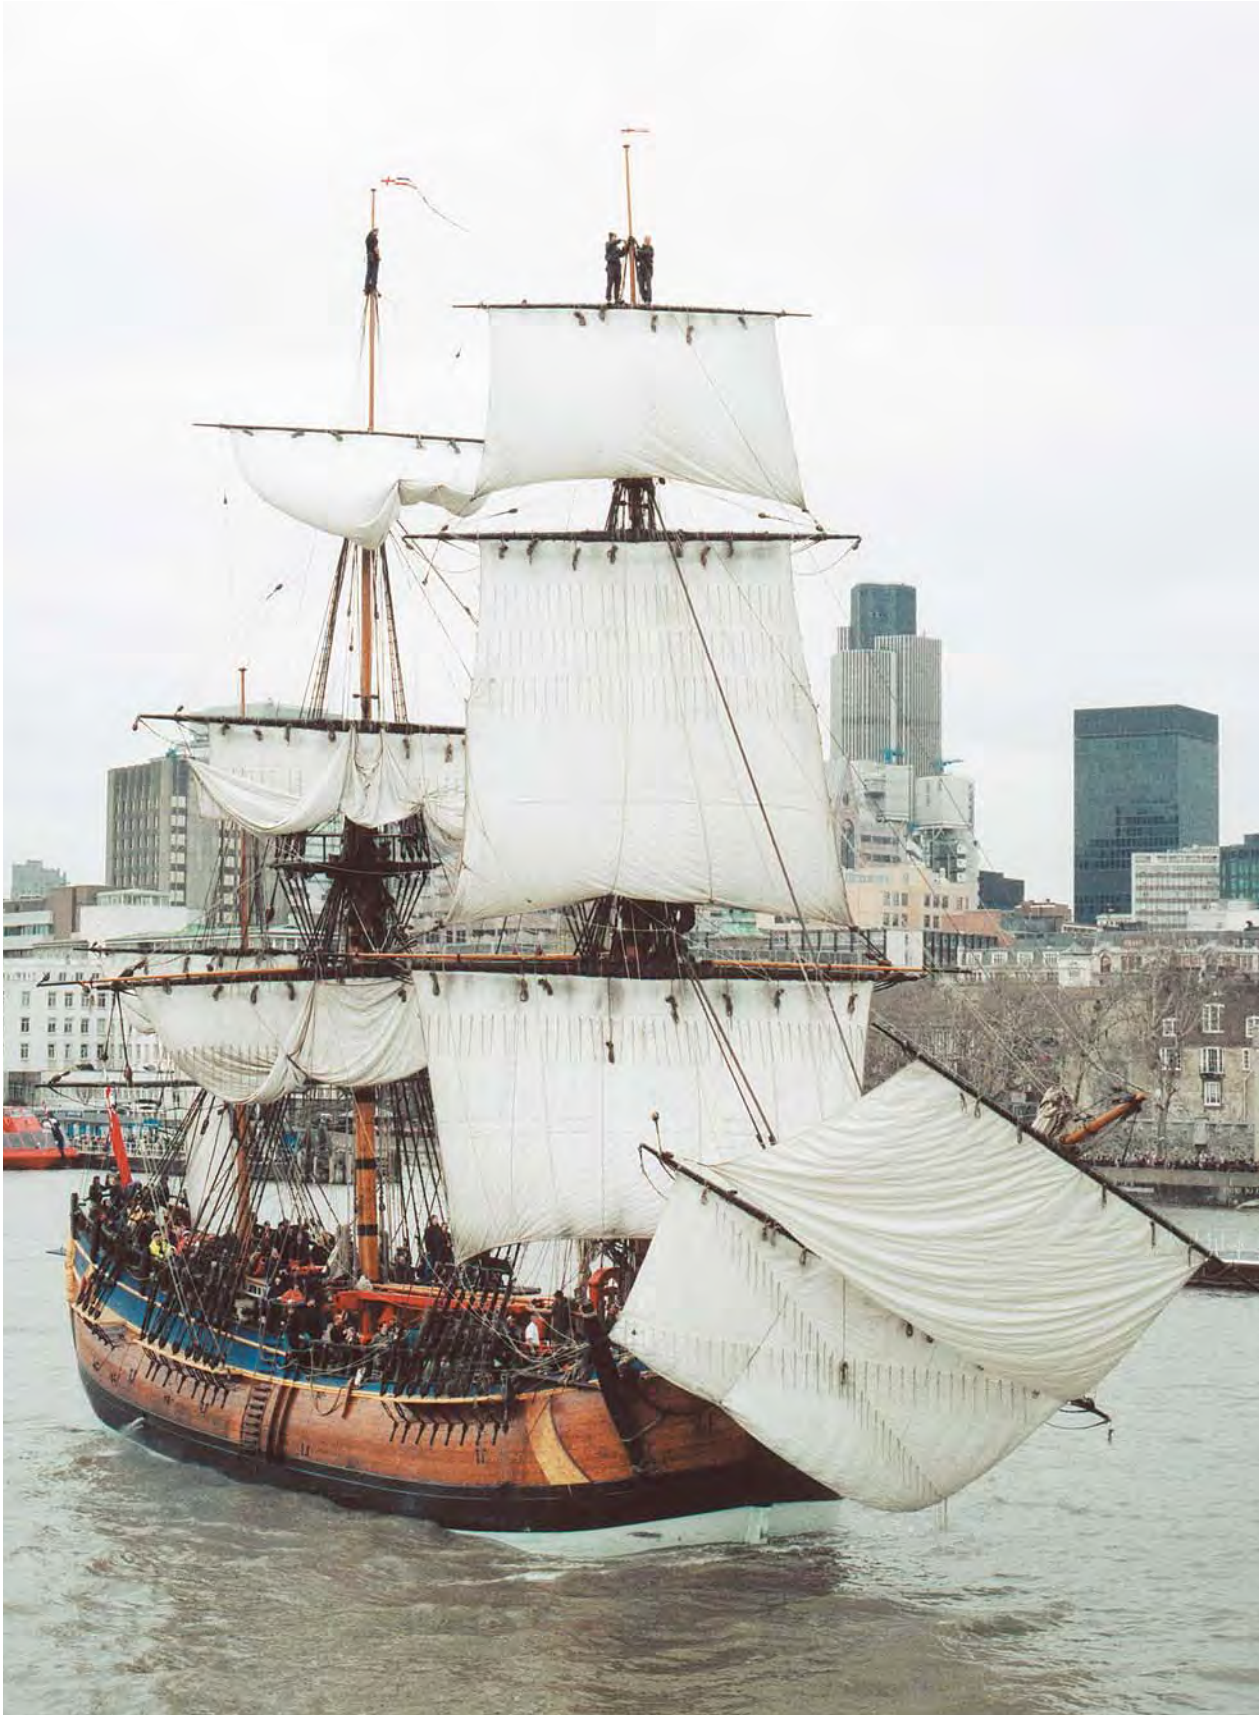
Fig. 4. The *Endeavour* replica in the Thames 1997.
Note the square bows, and the box-like appearance (photo by S. Baines).
Il. 4. Replika *Endeavoura* na Tamizie w 1997 roku.
Zwraca uwagę tępy dziób i pełnotliwość kadłuba (fot. S. Baines).

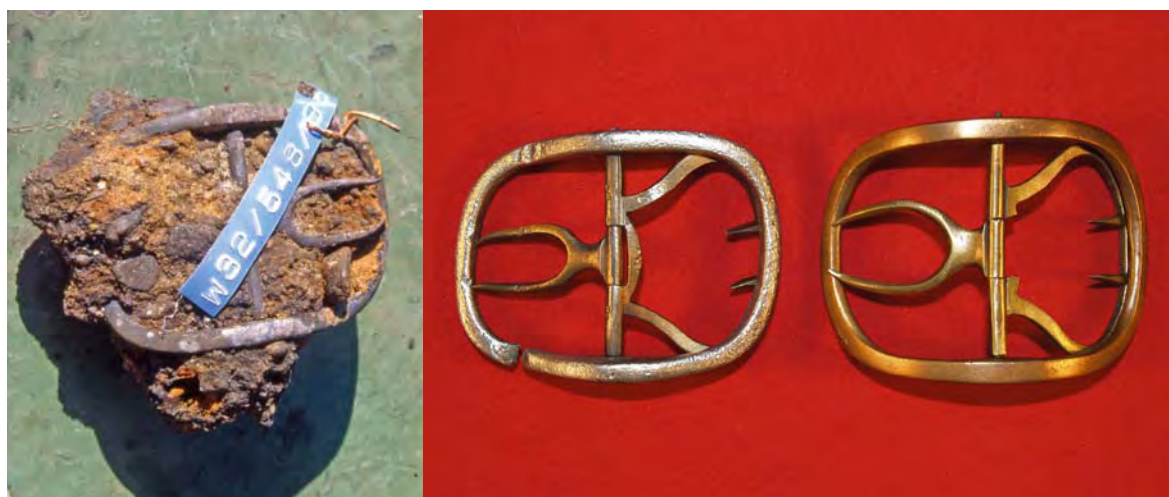
Fig. 1. Buckles before and after removal of concretion (photo by B. Galus).

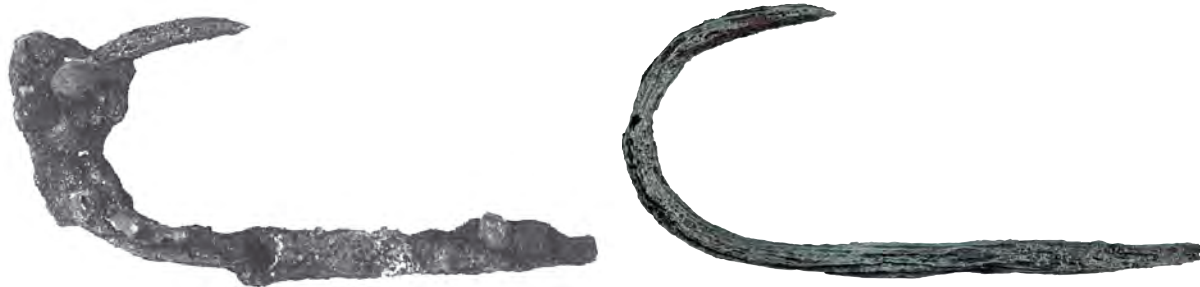
Fig. 2. Iron hook W-32/260/95 before and after conservation (photo by B. Galus).

After repeated boiling of the objects in distilled water, other types of corrosive compounds were removed. Depending on the type of corrosion, a variety of electrochemical and chemical treatments were applied, using solutions of organic acids, complex compounds and inorganic acids.

Any remaining products of corrosion were removed mechanically by brushing and wet sandblasting.

After a successive cycle of surface rinsing and degreasing, the artefacts were safeguarded from the adverse effects of environmental conditions by the use of inhibitors which stabilise corrosion processes, and by protecting the surface of the iron by means of boiling the artefacts in paraffin or coating them (when heated) with a saturated solution of paraffin in petrol.

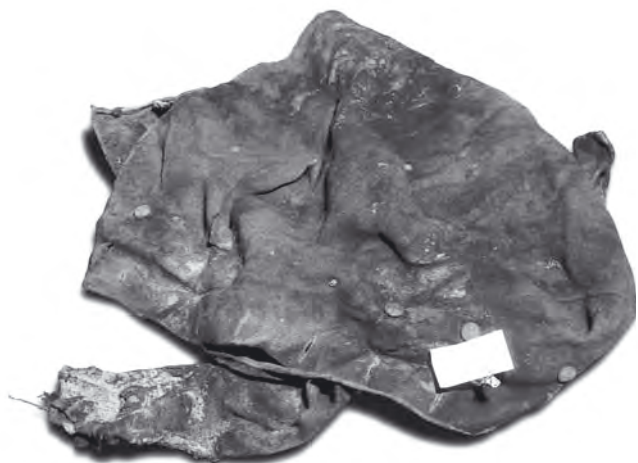
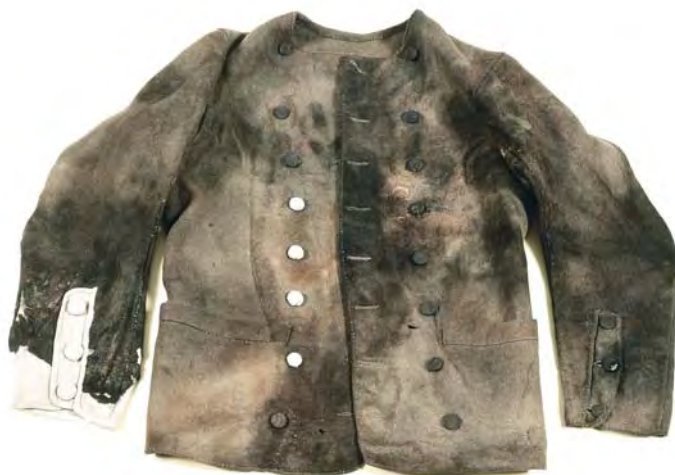
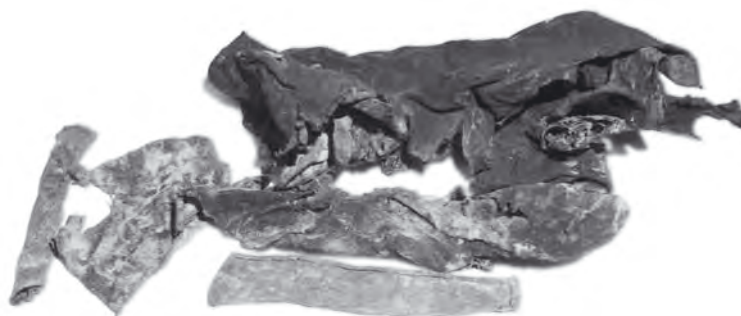
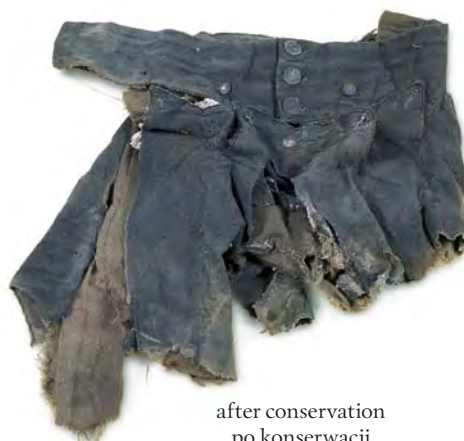
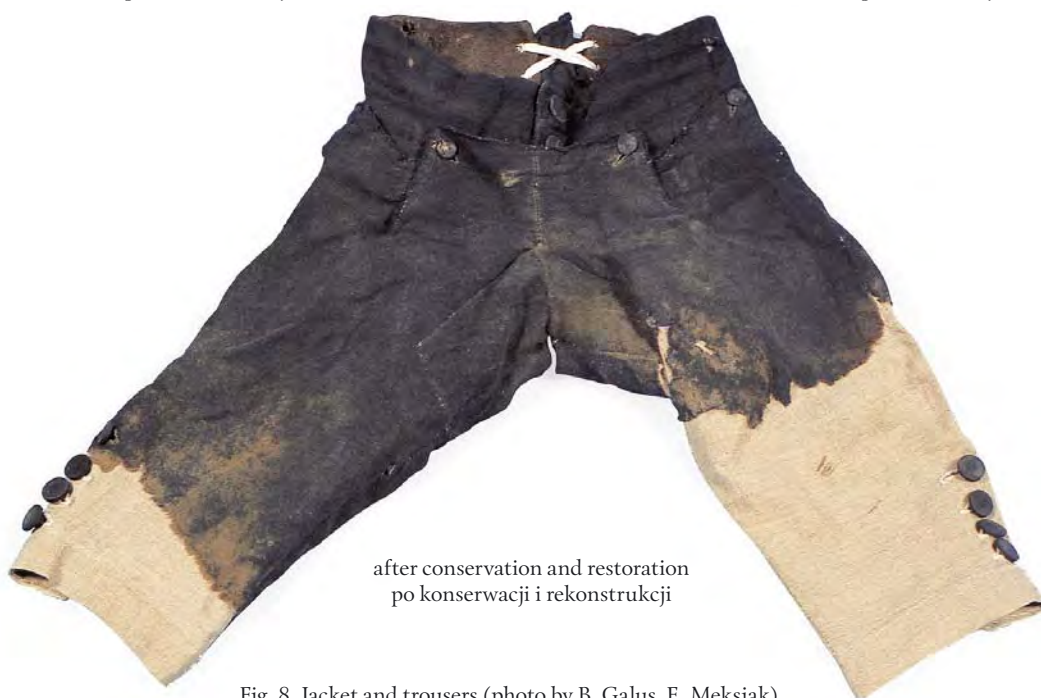
Fig. 8. Jacket and trousers (photo by B. Galus, E. Meksiak).
Il. 8. Kurtka i spodnie (fot. B. Galus, E. Meksiak).

Rekonstrukcje kurtki i dwóch par spodni polegały na uzupełnieniu brakujących fragmentów ubrań. Na podstawie zachowanego rękawa w kurtce odtworzono brakujący fragment rękawa z patką, uzupełniono wewnętrzną kieszeń, na wzór oryginalnych wykonano guziki (wytoczono z drewna wypełnienie guzików i obciągnięto je płótnem). Rozdarcia materiału zespolono, podszywając je od spodu materiałem dublażowym.

Do rekonstrukcji spodni wykonanych z grubszego materiału zastosowano len jako materiał dublujący. Pozwolił on na odtworzenie brakującej części paska oraz fragmentu dolnej części nogawki. Wzmocniono zachowane szwy oraz nicią jedwabną zszyto miejsca, w których szwy nie zachowały się. Do dolnej partii nogawek doszyto bawełniane lamówki, wzorując się na zachowanych oryginalnych fragmentach. Rekonstrukcję uzupełniono trzema guzikami.

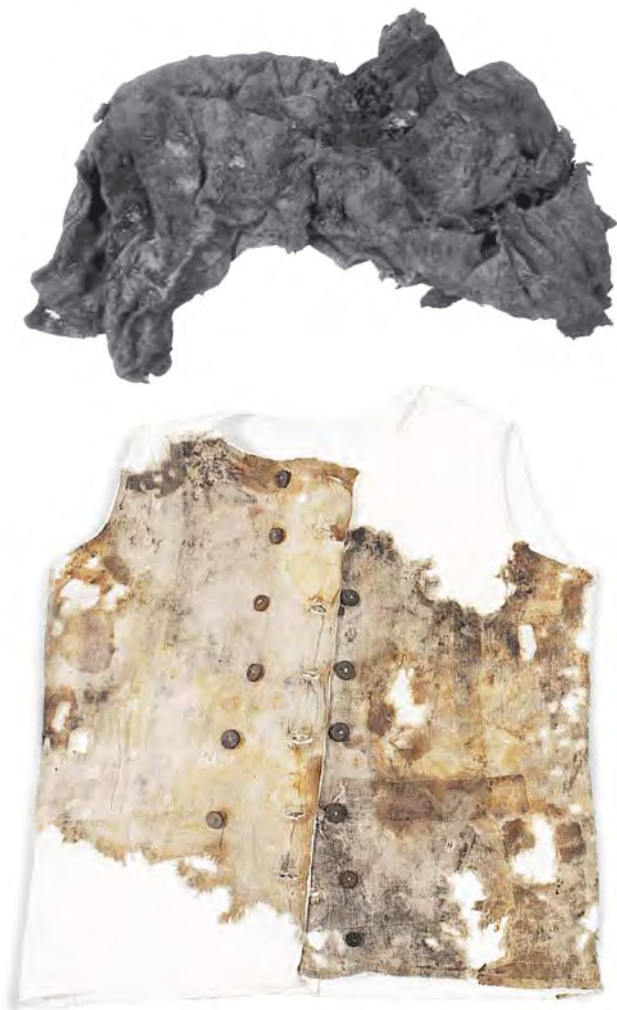
Fig. 9. Waistcoat before and after conservation (photo by B. Galus, E. Meksiak).

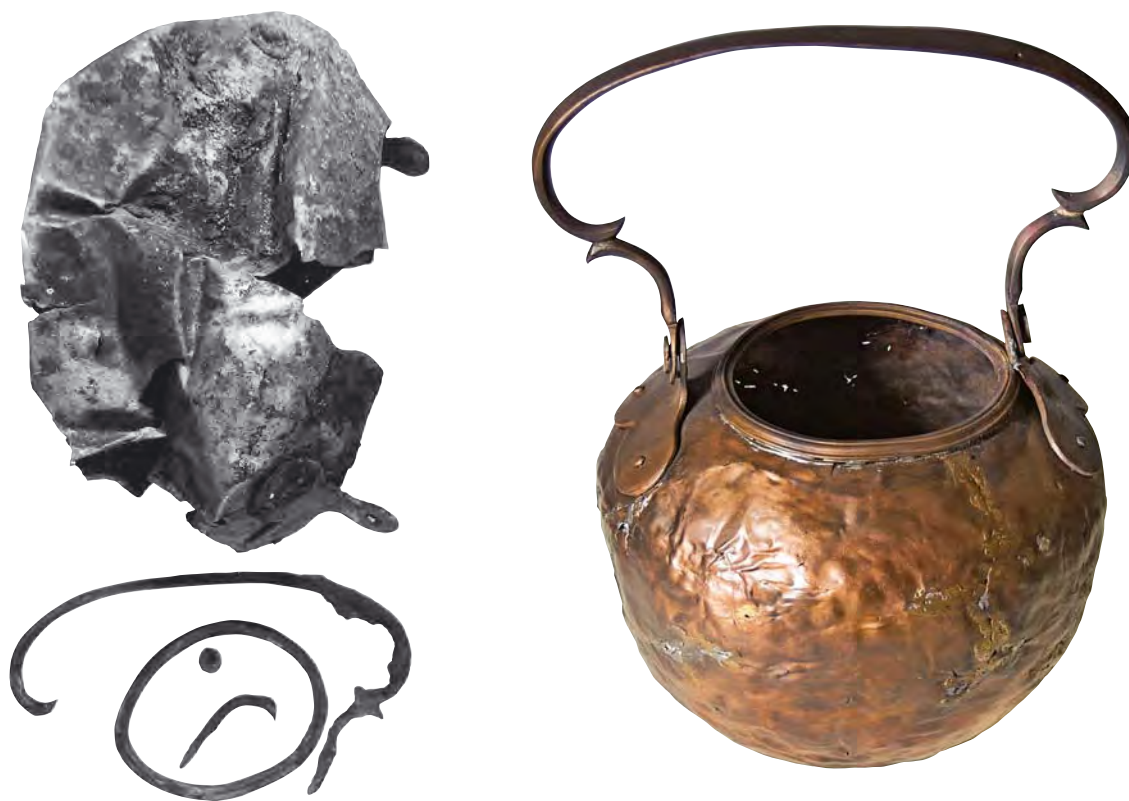
Fig. 10. Kettle before and after conservation (photo by B. Galus).

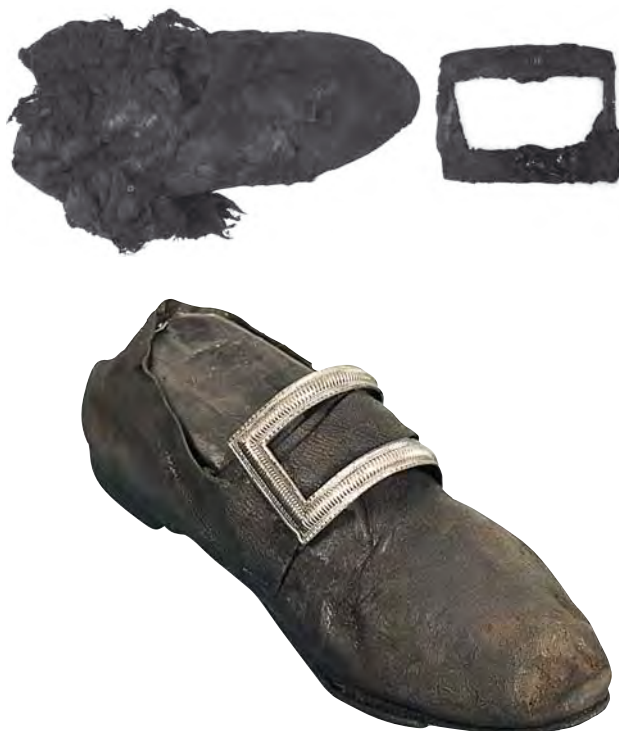
Fig. 11. Buckled shoe before and after conservation and restoration (photo by B. Galus, E. Meksiak).

Once conservation of an artefact has been completed detailed records are compiled of all the treatments applied to it and of its final condition following conservation and restoration.

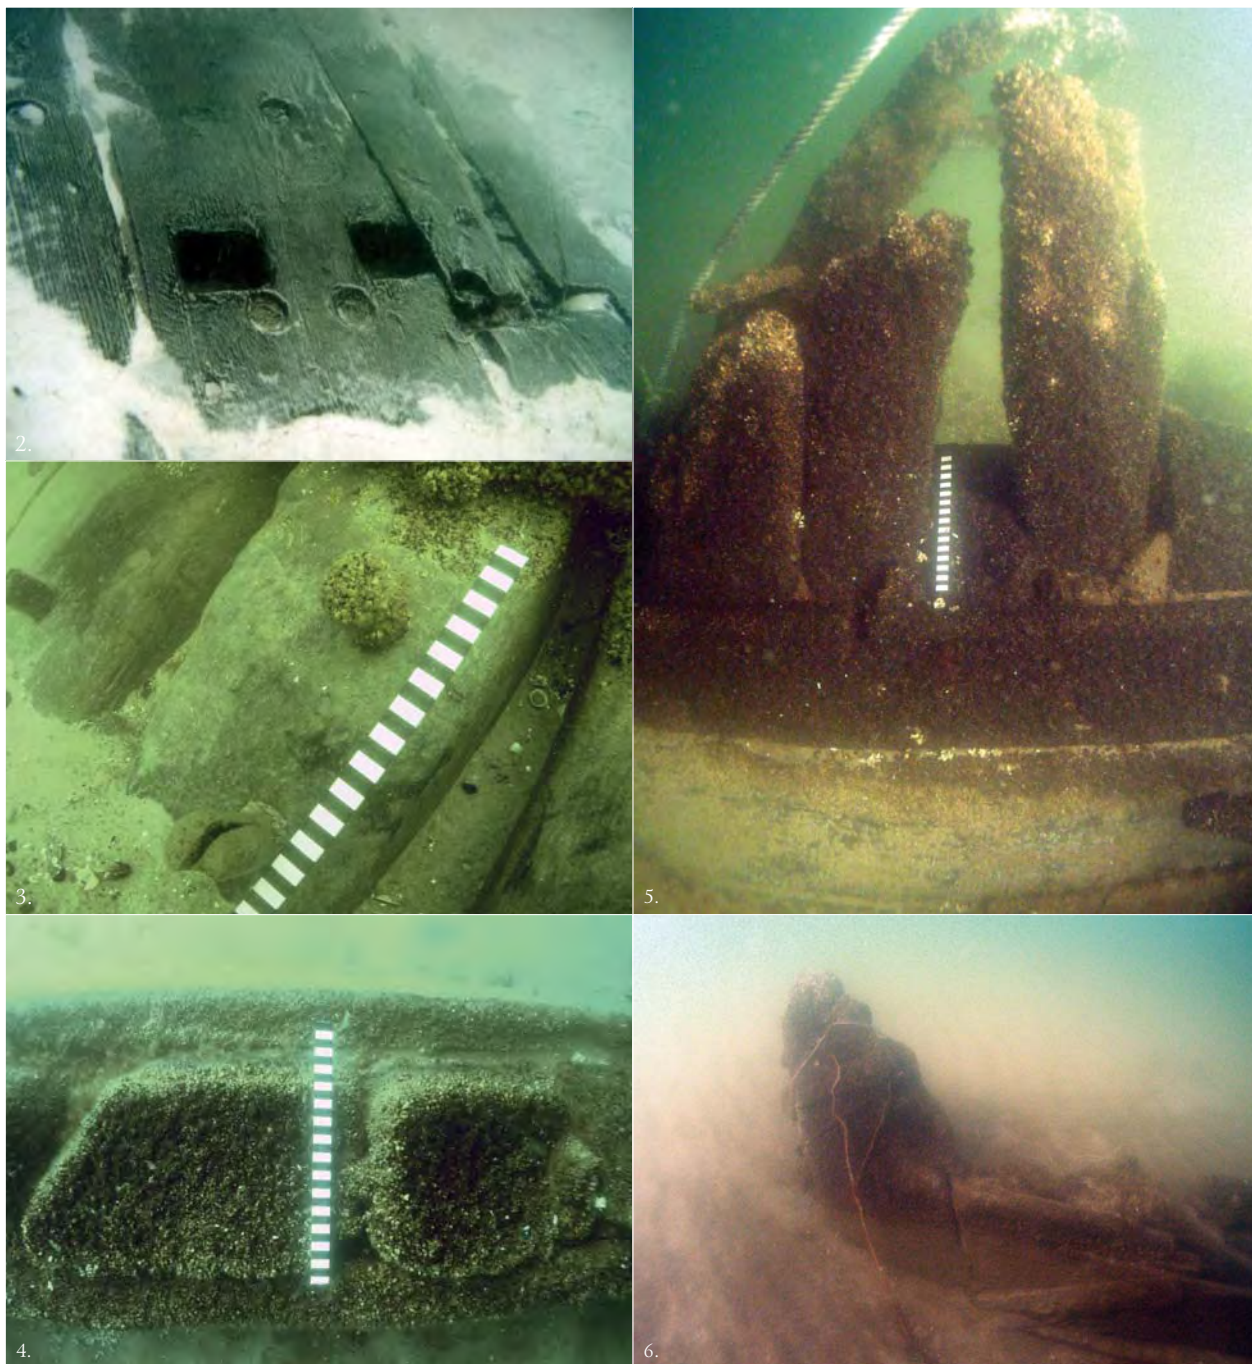
Fig. 2. Wreck W-32: pair of rectangular openings in the ceiling of the hull (photo by W. Ossowski).
Il. 2. Para prostokątnych otworów w szalunku wewnętrznym kadłuba W-32 (fot. W. Ossowski).

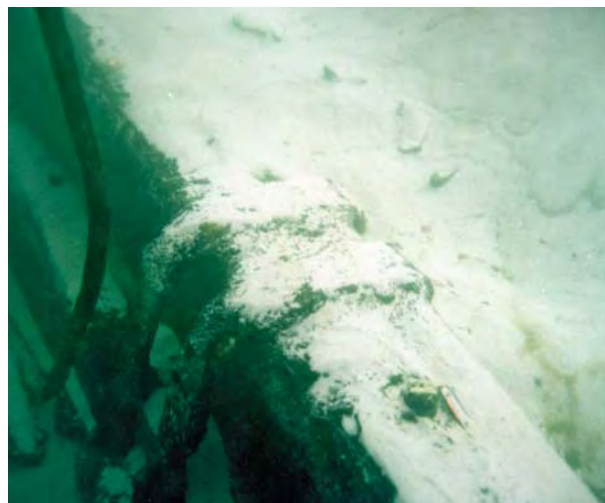
Fig. 7. Metal reinforcement of the scarf joining the timbers of the keelson (photo by W. Ossowski).

The remains of a similar late eighteenth-century English ship that sank off Bermuda were explored in 1992-93 (Watts & Krivor 1995). Although only the lower part of the hull was relatively intact in this wreck, it was clear that its main structural components resembled those on *Betsy*. The main structural element was a massive keel, which was overlain by a rather smaller hog (Fig. 8). Transverse reinforcement of the bottom was provided by the floor timbers, inserted into and affixed to rabbets cut out of the top of the hog. Out of the sides of the hog, between the floor planks, came the futtocks, which were placed with top fillets. The floor timbers were held in place from above by a massive keelson, and from below, each floor timber was placed tight with a floor fillet. The whole assembly – keel, hog piece, floor timbers and keelson – was reinforced with

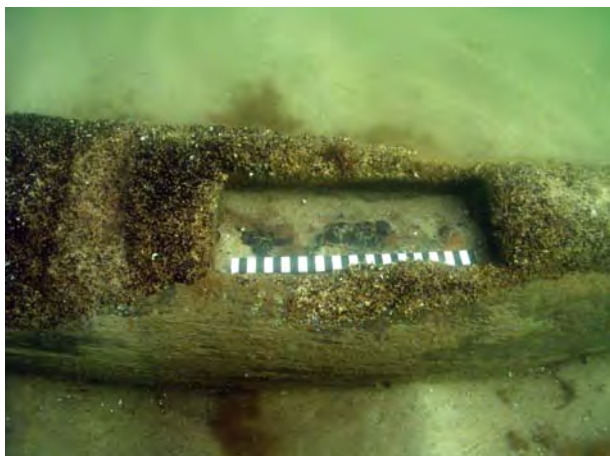
Fig. 15. Mainmast step (photo by W. Ossowski).
Il. 15. Gniazdo głównego masztu (fot. W. Ossowski).

Archaeological explorations of the wreck of *General Carleton* have not revealed much about her rigging. There are three mast-steps, each measuring 15 x 35 cm, in the keelson, so clearly she was a three-master. But from this information alone it is difficult to draw any conclusions about how many and what kinds of sails she had (Fig. 15). We can only assume from her size that she was ship-rigged, a point which Stephen Baines (this volume) draws attention to.

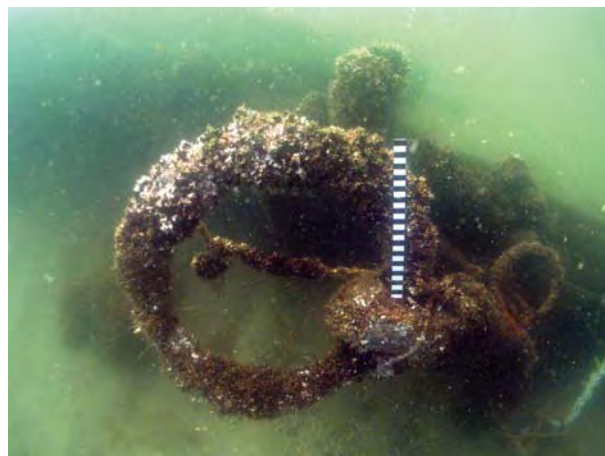
Fig. 16. Ring of the anchor protruding by the starboard side (photo by W. Ossowski).
Il. 16. Pierścień wystającej przy prawej burcie kotwicy (fot. W. Ossowski).

Three anchors were found in the wreck of *General Carleton*, two of them in the bows beyond the starboard side. One of these latter was standing in the sand, leaning outwards somewhat, and the other was just behind it, lying flat on the sandy seabed. During explorations, the Museum's research vessel *Kaszubski Brzeg* was moored to the shank of this first anchor. Its ring is at present the highest point of the wreck, 4.7 m beneath the sea surface (Fig. 16). During explorations in 1997, we were able to expose completely the second of these anchors. In order to record its measurements it was raised and moved to the midships of the wreck. The anchor ring is 7 cm thick and 60 cm in diameter; the shank is 14 cm thick and 380 cm long, and the 60-cm-long bill protrudes 110 cm from the shanks (Fig. 17). Judging from the spot where it was discovered, this will have been the smaller of the bower anchors, the one attached to the starboard side behind the sheet anchor. The first anchor, beyond the starboard side of the wreck, has similar dimensions. We were unable to measure the height of the shank, since it was buried with its bill under the bilge of the hull. From its position in the wreck, this may well have been the sheet anchor, attached to the starboard bows; its shank may have been longer.

Na wraku *Carletona* odkryte zostały trzy kotwice. Dwie z nich znajdowały się w części dziobowej za prawą burtą. Pierwsza zalegała w piasku w pozycji pionowej odchylna na zewnątrz, a druga, znajdująca się tuż za nią, spoczywała poziomo na dnie. Do trzonu pierwszej kotwicy przymocowywano cumę *Kaszubskiego Brzegu* w trakcie badań. Pierścieni tej kotwicy jest obecnie najwyżej wystającym punktem wraku, na głębokości 4,7 m (il. 16). Drugą z kotwic udało się całkowicie odsłonić w trakcie badań w sezonie 1997 roku. W celu wykonania dokładnych pomiarów została ona podniesiona i przeniesiona na śródokręcie statku. Według pomiarów pierścień kotwiczny o grubości 7 cm mierzy 60 cm średnicy, trzon o grubości 14 cm ma 380 cm długości, a pazur wystający na 110 cm od trzonu ma długość 60 cm (il. 17). Miejsce jej odkrycia zdaje się wskazywać, że była to mniejsza z kotwic dziobowych, mocowana jako druga na prawej burcie. Podobne wymiary ma pierwsza kotwica znajdująca się za prawą burtą wraku. Nie udało się jedynie zmierzyć wysokości trzonu, gdyż był on zagrzebany wraz z pazurem pod obłem kadłuba. Na podstawie usytuowania na wraku można sądzić, że była to najcięższa kotwica mocowana przy dziobie prawej burty i długość jej trzonu mogła być większa.

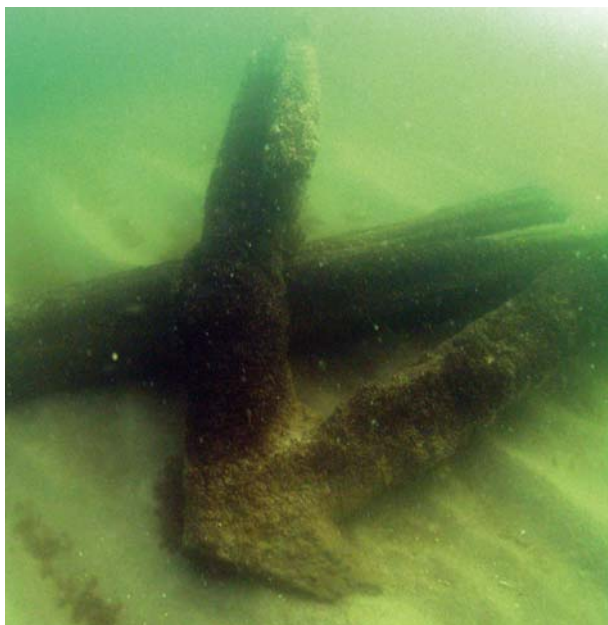
Fig. 17. Palm and bill of the second anchor after its removal to midships (photo by W. Ossowski).

Il. 17. Łapa z pazurem drugiej kotwicy, po przeniesieniu na śródokręcie (fot. W. Ossowski).
