THE
GENERAL CARLETON
SHIPWRECK, 1785

Archaeological Research
of the Polish Maritime Museum
Vol. 1

Edited by / Redaktor tomu
Waldemar Ossowski

Published by the Polish Maritime Museum in Gdańsk
Centralne Muzeum Morskie w Gdańsku
Gdańsk 2008

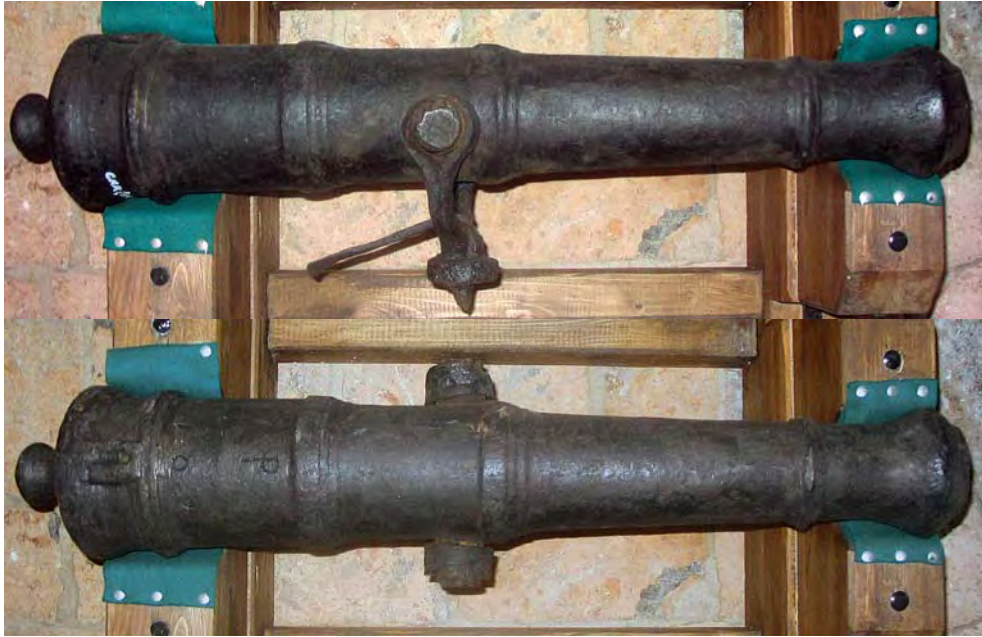
Fig. 2. A swivel gun recovered from the wreck – after conservation (photo by P. Czerepak).
Il. 2. Działko relingowe z wraka, po konserwacji (fot. P. Czerepak).

W pierwszych dniach badań na wraku W-32 wydobyto żeliwne półfuntowe działko relingowe (W-32/3/95) o długości 85,5 cm, kaliber 4,2 cm (il. 2). Działko to znaleziono przy nadstępcie niedaleko gniazda grotmasztu, ale zapewne pierwotnie było umocowane na poręczy nadburcia na prawej burcie tuż za głównym masztem, podobnie jak na wraku *Endeavoura*. Na lufie wybito literę „P” oraz oznaczenia „/(lub 1?) 0 2”. Stempel „P” został nabity w Royal Laboratory w Woolwich niedaleko Londynu, gdzie broń sprawdzano przed oddaniem do użytkowania. Litera „P” bez korony oznacza, że działko było przeznaczone do użytku cywilnego¹. Oznaczenia cyfrowe określają wagę działka. Brakuje oznaczeń wytwórcy na czopach. Lufa osadzona

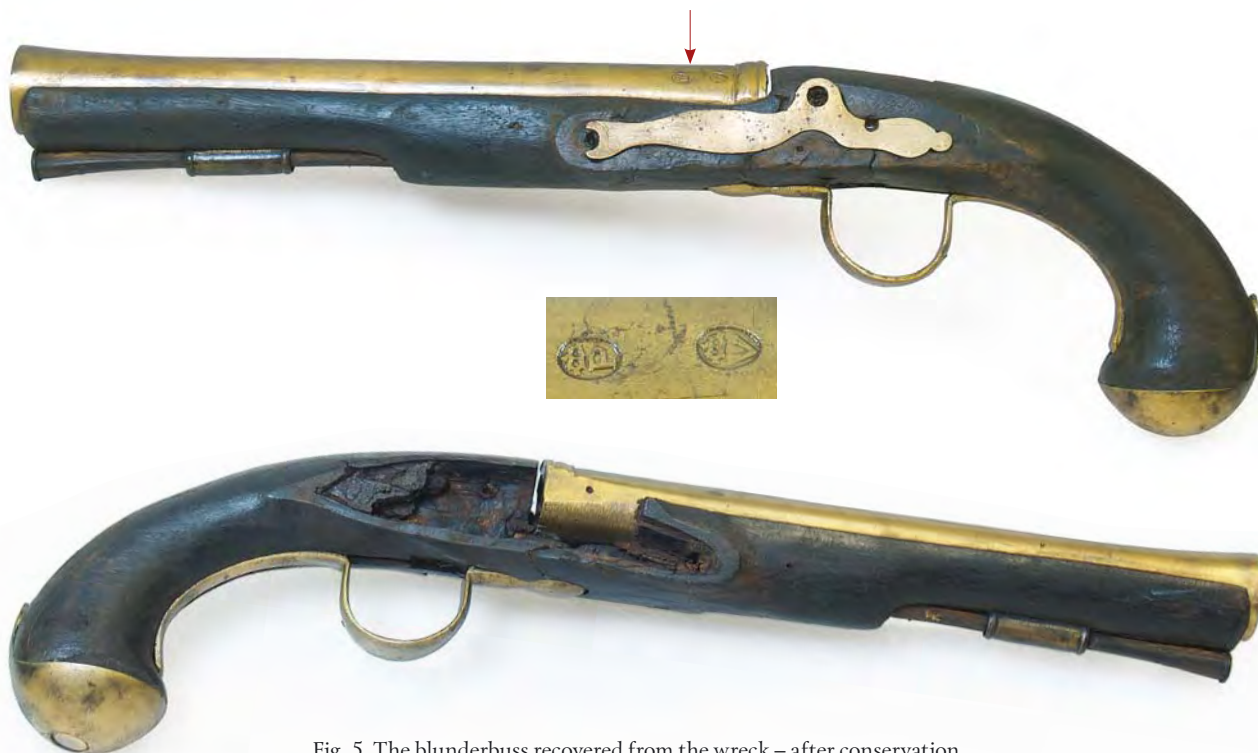
Fig. 5. The blunderbuss recovered from the wreck – after conservation.
Stamps on the blunderbuss barrel (photo by B. Galus).

ta przystosowana była do strzelania z bliskiej odległości grubym ołowianym śrutem bądź innymi siekańcami, przydatna zwłaszcza przy abordażu oraz do odpierania ataku abordażowego nieprzyjaciela. Jeden wystrzał z tej broni umożliwiał zranienie lub zabicie kilku przeciwników. Znaleziony na wraku garłacz ma lufę o długości 234 mm, o przekroju okrągłym z lejkowatym wylotem, odlaną ze stopu miedzi (prawdopodobnie brązu). Na końcu przy komorze prochowej znajduje się wypukły pierścień, z prawej strony odlew został spiłowany lub frezowany, aby zamek skałkowy dobrze przylegał do lufy, w tym też miejscu jest otwór zapałowy. Po lewej stronie komory prochowej widoczne są dwa głęboko tłoczone stemple o kształcie owalnym, z wizerunkami liter „P” i „V” pod koroną, wybite *en relief* (il. 5).

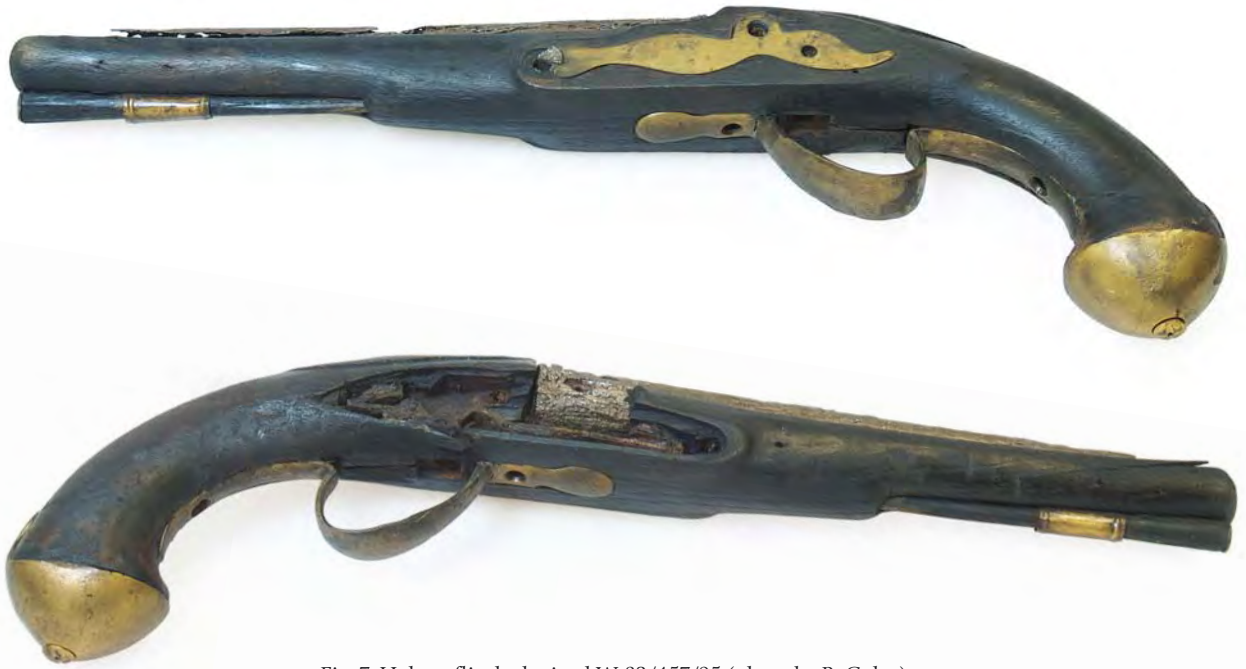
Fig. 7. Holster flintlock pistol W-32/457/95 (photo by B. Galus).
Il. 7. Pistolet skałkowy, tzw. olstrowy W-32/457/95 (fot. B. Galus).

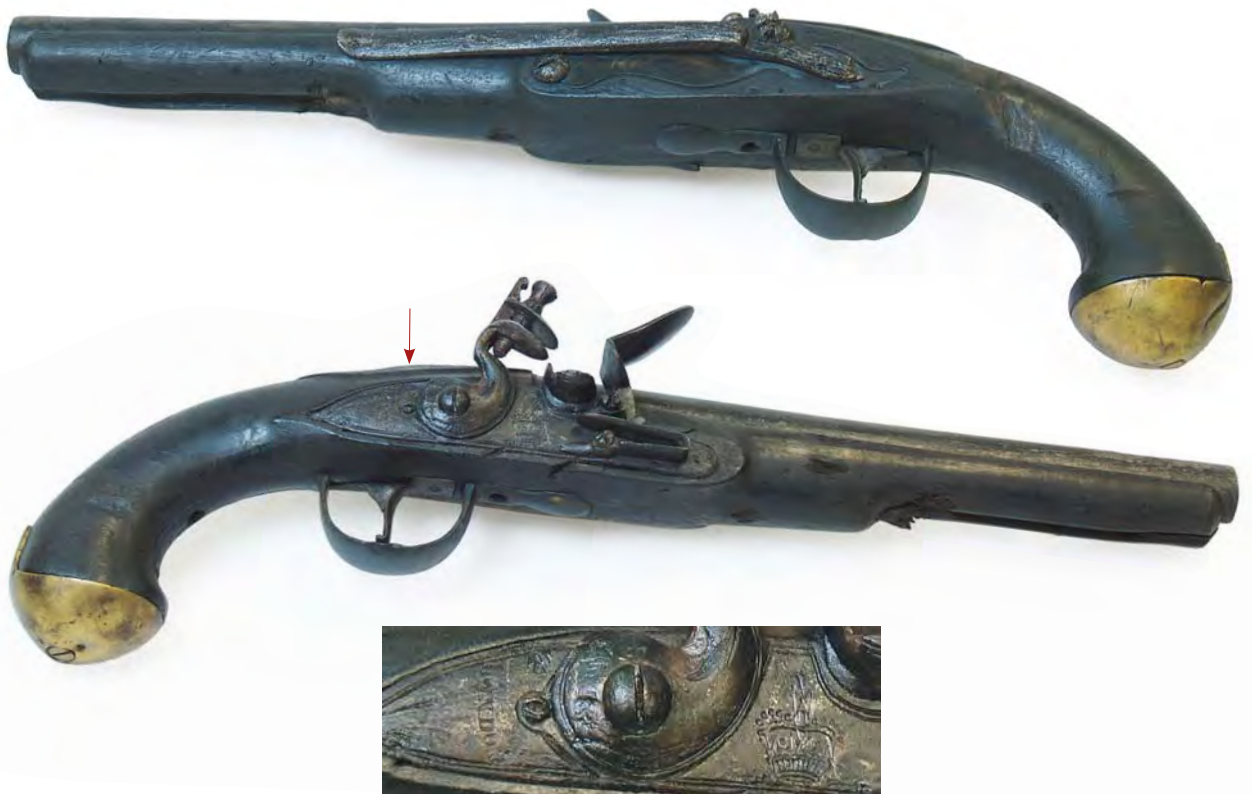
Fig. 8. Holster flintlock pistol W-32/500/95.
Inscription and stamp on the flintlock of the pistol (photo by B. Galus).
Il. 8. Pistolet skałkowy, tzw. olstrowy W-32/500/95.
Napis i stempel na zamku pistoletu skałkowego (fot. B. Galus).

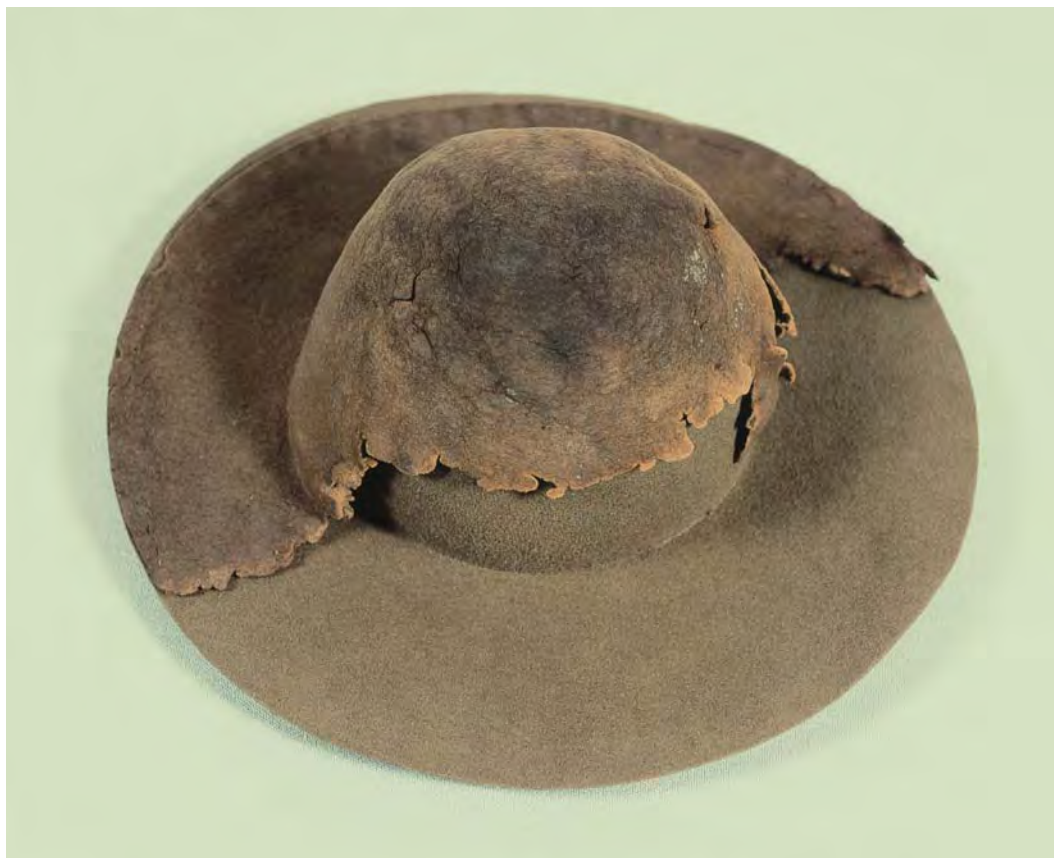
Fig. 3. A brown wool-felt round hat (W-32/285/95), typical of period laborer's hats (photo by E. Meksiak).

Charakterystyczny dla epoki brązowy kapelusz roboczy (W-32/285/95) został wykonany z wełnianego filcu o grubości $\frac{1}{8}$ cala (2 mm) (il. 3). Otwory szwów świadczą o obszyciu denka. Cień dookoła główki wskazuje, że znajdowała się tam taśma kapeluszowa. Nie ma jednak żadnych otworów do sznurowania, co sugeruje, że kapelusz nie był nigdy zawijany. Po wydobyciu ten i pozostałe kapelusze tworzyły rozmoczoną masę filcu, tak więc niemożliwe było odróżnienie, czy główki ich były pierwotnie okrągłe, czy płaskie. Jednocześnie niektóre wymiary prawdopodobnie zostały zmienione.

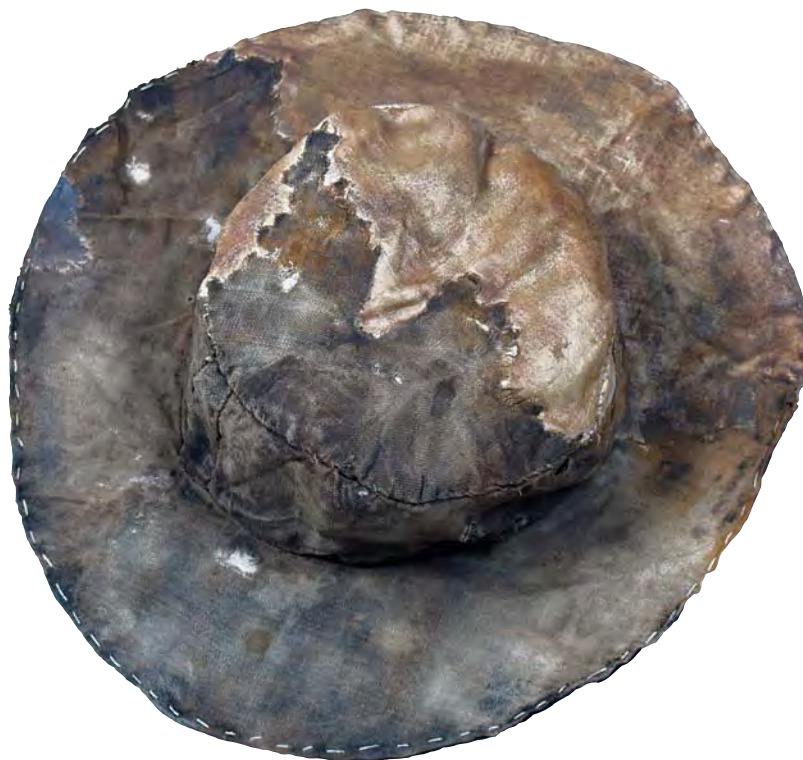
Fig. 4. The tarred canvas and felt round hat (W-32/771/97), or “tarpaulin.”
Note the quality of the stitching (photo by B. Galus).

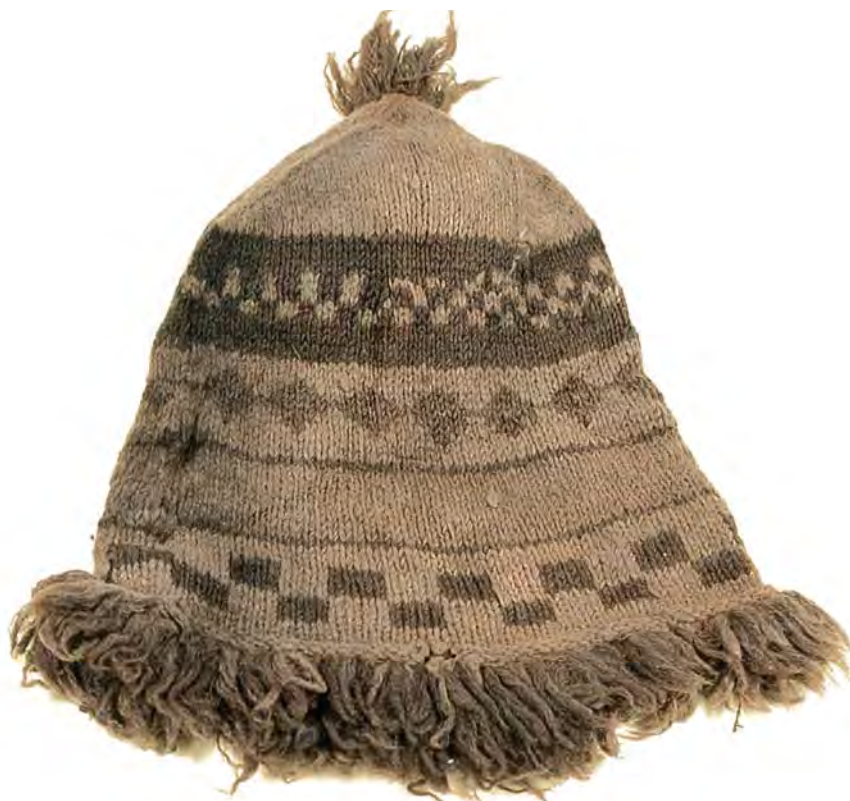
Fig. 5. Working seamen frequently wore knit woolen caps. This cap with decorative motifs is an exceptional example (W-32/60/95/1) (photo by E. Meksiak).

The working seaman frequently wore a knit woolen cap. The finest example from the collection, a wool knit cap with decorative motifs (W-32/60/95/1), would not blow off in gusty weather and kept the head warm (Fig. 5). The most common cap was called a Monmouth (or Monmoth) cap, after the Welsh town where it had been produced since at least the fifteenth century (Buckland 1979). Similar to modern naval watch caps, Monmouth caps were knit of two-ply wool in a stockinette stitch, then fulled to make a dense, warm head-covering. Also popular was the so-called "Dutch" cap. These may have been knit caps with fairly high crowns and brims. They were "sold chiefly to Dutch seamen," and apparently were imported into the Low Countries in great numbers (Buckland 1979: 29). Two almost identical hats from the eighteenth century have recently come to light. One, the so-called Kravic hat, was dredged from the mud of New York Harbor (Neumann & Kravic 1975: 138). The second came from the HMS *Debraak*, sunk in 1798 (Shomette 1993: 147). Both have a round crown and a narrow brim, and are completely knit. The Kravic hat may have been tarred. Tarring a cap was sometimes done and the practice is substantiated by Jonas Hanaway, who remarked that "Dutch caps of woolen stuff wove, though thick, imbibe much water unless it be pitched...hats of long hair in a short brim, to turn the water, may do better" (Cunnington & Lucas, 1978: 203).

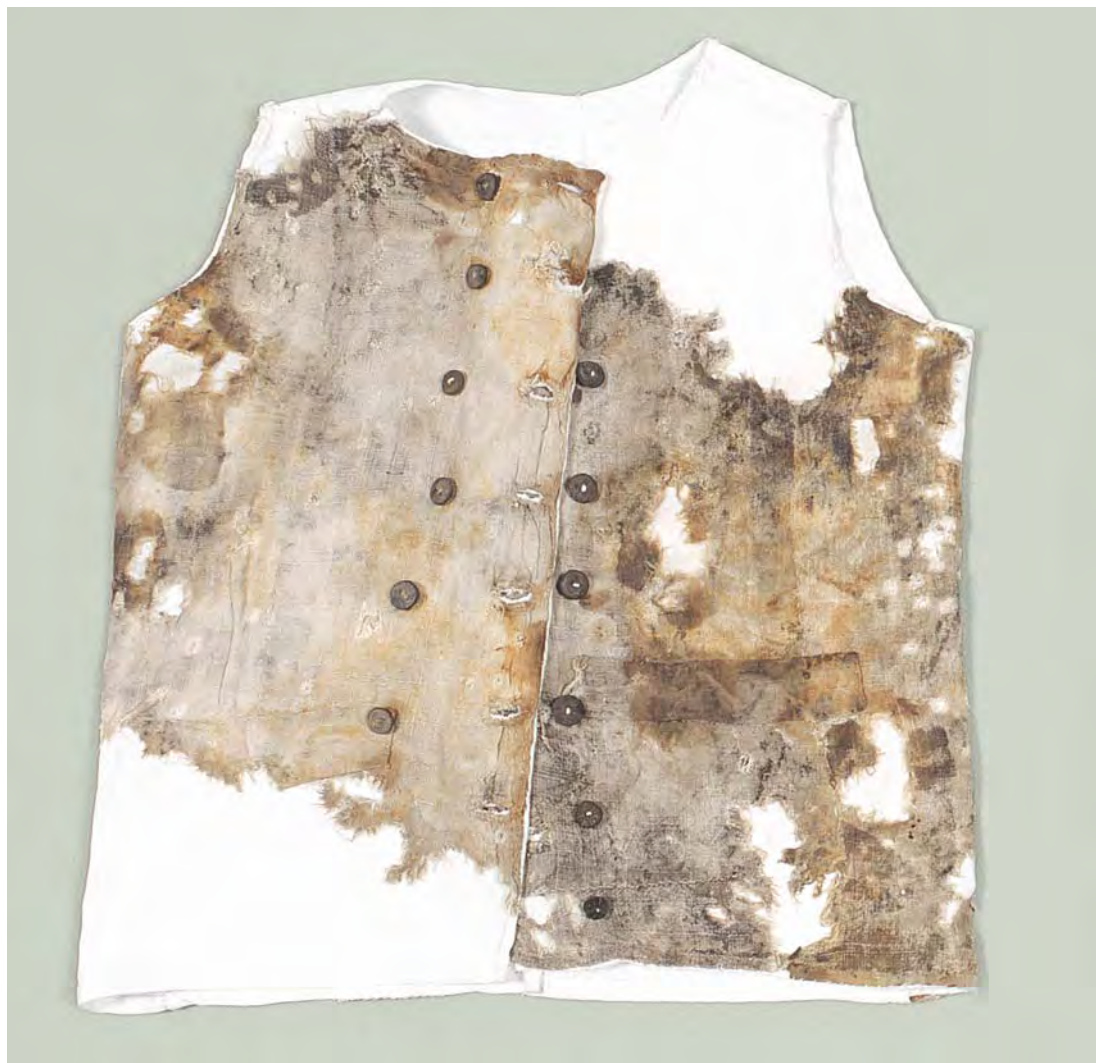
Fig. 6. A sailor-made, double-breasted waistcoat of canvas (W-32/514/95) (photo by E. Meksiak).

Dwurzędowa kamizela (W-32/514/95) została wykonana z lnianego płótna w kolorze złamanej bieli (36 do 40 nitek osnowy na cal/ 2,5 cm). Zapina się na osiem guzików o średnicy $\frac{9}{16}$ cala (1,43 cm) po każdej stronie (il. 6). Wypustki kieszonekowe są atrapami. Przody połączono za pomocą jednocalowego (2,54 cm) szwu zakładkowego, jakiego używa się do szycia żagli. Pozostałe szwy są również zakładkowe, podczas gdy brzegi założono na $\frac{1}{4}$ cala (6,4 mm) i obrębiono. Przednie krawędzie zszyto szwem wierzchnim, ścięciem prostym, 6 ścięć na cal/ 2,5 cm. Podkroj szyi jest zawinięty do środka i wykończony podwójną linią ścięgu wierzchniego ze stebnowką, 5 ścięć na cal/ 2,5 cm. Konserwatorzy nałożyli kamizelę na płócienne podbicie. Podobną kamizelę przedstawia chińska kopia z 1785 roku angielskiej ryciny zatytułowanej „Pożeganie marynarza” (il. 7).

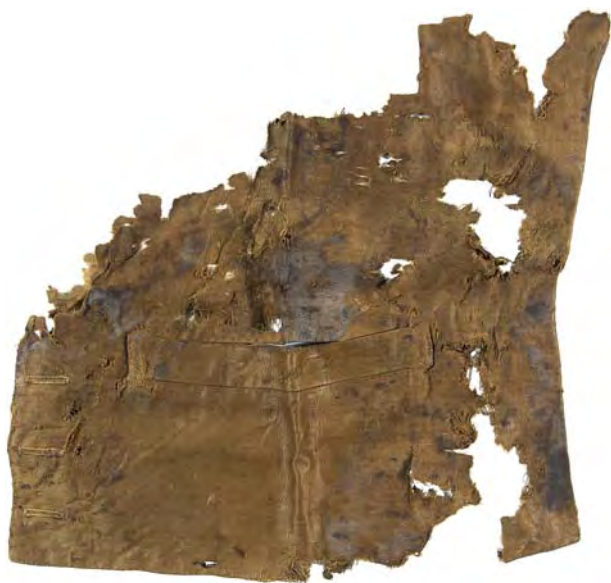
Fig. 8. A high-quality waistcoat panel fragment (W-32/206/95) made of light green silk (photo by B. Galus).

Fragment lewego przodu (W-32/206/95) z jasnozielonego jedwabiu pochodzi z misternie wykonanej jednorzędowej kamizelki, która mogła należeć do oficera albo kapitana (il. 8). Istnieją tylko trzy jednocalowe (2,54 cm) otwory do guzików, ale są bardzo dobrze obrobione skreconą jedwabną nicią. Wełniane pokrycie jest szerokie na $3\frac{7}{8}$ cala (9,84 cm), a płócienna podszewka jest przyszyta do niego 2 cale (5,08 cm) od krawędzi zewnętrznej. Podszewka jest zaznaczona przez rząd ścięć prostych, które widać na powierzchni kamizeli. Wypustka o wymiarach 8 cali na 1 cal (20,32 cm na 2,54 cm) wciąż znajduje się na miejscu, a wykończona jest podwójnym rzędem ścięgu wierzchniego.

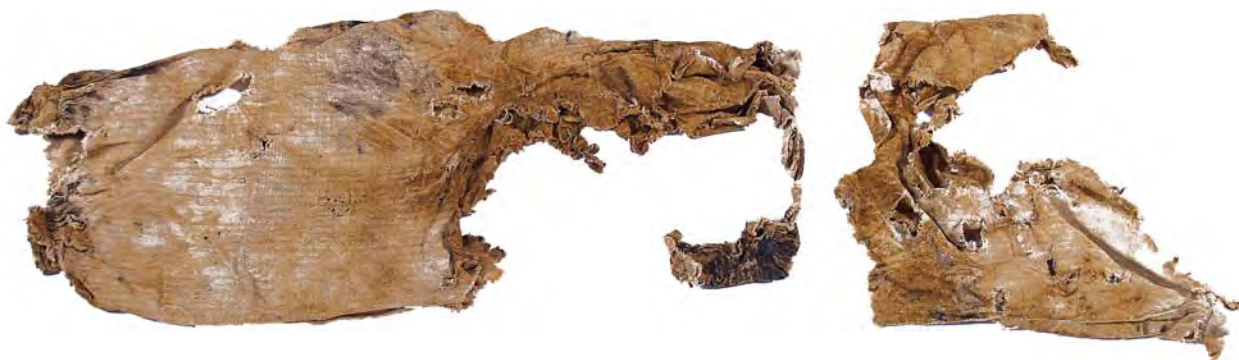
Fig. 10. Despite heavy damage, enough remains of the blue-and-white-striped flax linen shirt fragment (W-32/588/96) to show that it was finely constructed with narrow felled seams (photo by B. Galus).

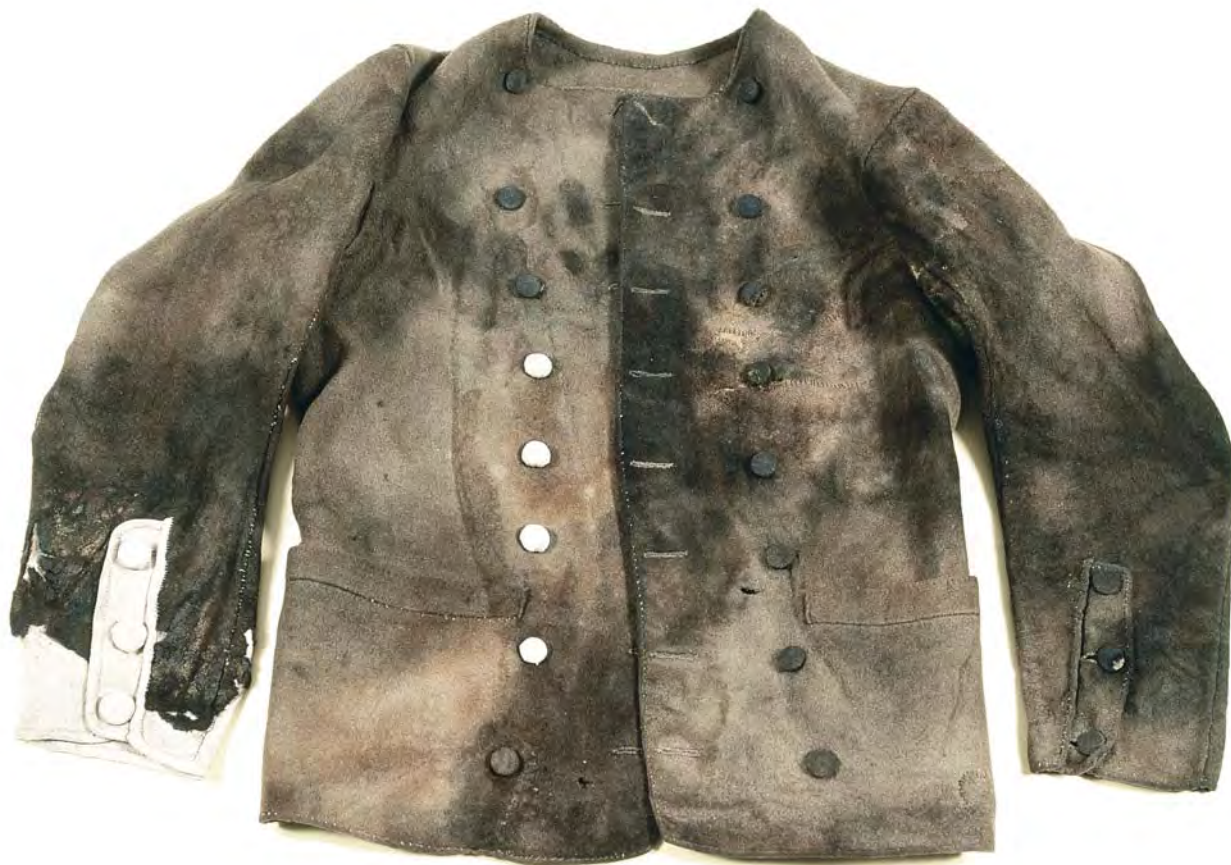
Fig. 12. The best preserved piece in the assemblage, this double-breasted jacket (W-32/648/96) is a typical sailor's garment of the late eighteenth century (photo by E. Meksiak).

Najlepiej zachowany okaz w zbiorze to dwurzędowa kurtka (W-32/648/96), wykonana z mocno spilśnionej wełny (il. 12). Oryginalny kolor, zachowany na wewnętrz-

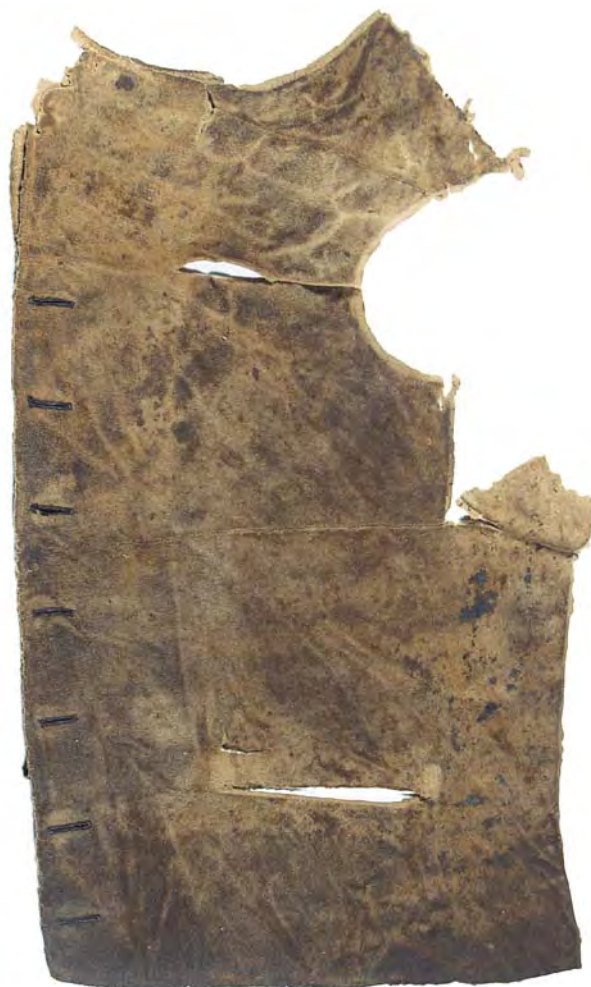
Fig. 14. A heavily-pieced front panel of a double-breasted jacket (W-32/408/95) made of brown wool broadcloth (photo by B. Galus).

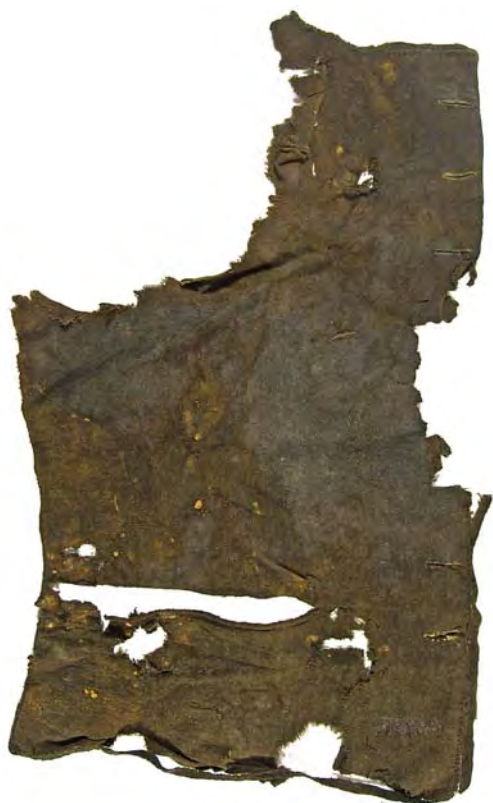
Fig. 15. This blue woolen jacket with lining fragments (W-32/248/95) was probably constructed by a crew member, or some other amateur tailor (photo by B. Galus).

The blue wool jacket with lining fragments (W-32/248/95) was probably constructed by a crew member, or some other amateur tailor (Fig. 15). The buttonholes are on the right side, whereas, even in the period, they were always placed on the left.²⁰ Only six buttonholes remain, but judging from the spacing there were originally nine. The 7 in. (17.78 cm) long pocket slit was finished with a 1 in. (2.54 cm) high welt. There is a 3 in. (7.62 cm) wide facing behind the buttonholes. This was cut from the fabric’s selvedge. The jacket’s edges may have been bound originally, but the front edge was also folded under, behind the facing, and topstitched with a running stitch.

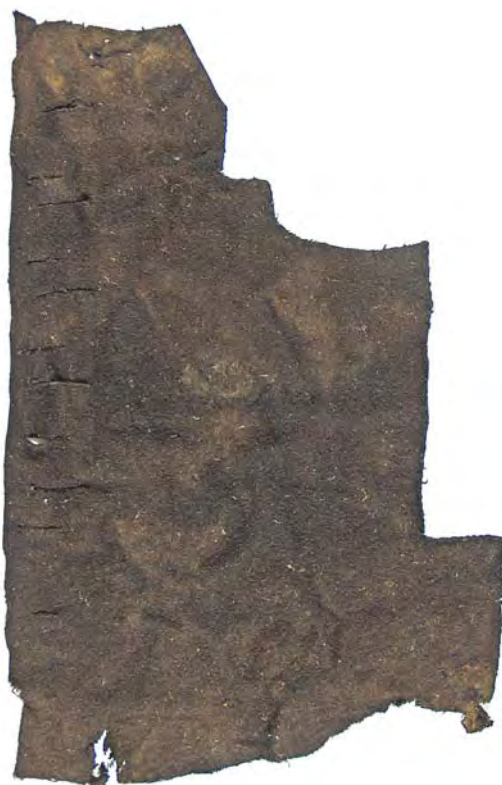
Fig. 16. This blue broadcloth jacket or waistcoat fragment (W-32/776/97/1) exhibits evidence of modification. Note the two rows of buttonholes (photo by B. Galus).

było wykończone wypustką wysokości 1 cala (2,54 cm). Za dziurkami znajduje się wyłóg szeroki na 3 cale (7,62 cm). Brzegi kurtki mogły być pierwotnie obszyte, ale brzeg przedni został podłożony i podszyty szwem wierzchnim przy użyciu ściegu prostego.

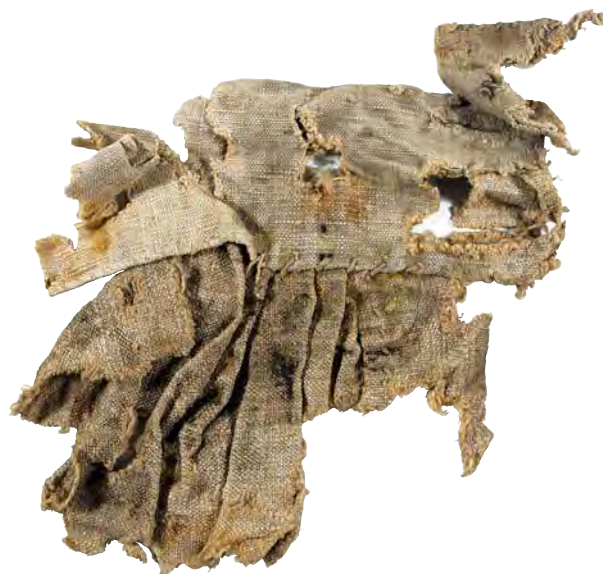
Fig. 17. A fragment of the fly and waistband of a pair of petticoat breeches (W-32/776/97/2). Constructed of heavy canvas, the garment was crudely stitched (photo by B. Galus).

Although fragmentary, it is possible to reconstruct the petticoat breeches recovered from the wreck (W-32/776/97/2). Constructed of heavy hemp canvas, they were quickly and crudely made (Fig. 17). The waistband consists of an 8 in. (20.32 cm) wide strip of fabric folded in the middle and whip stitched to the body. The body panels were simply rectangular canvas pieces sewn together with felled seams. The body was gathered to the waistband with a series of $\frac{3}{4}$ in. (1.91 cm) wide pleats, six of which are extant on the left side. At some point after construction, the button was removed and the right waistband was sewn behind the left, with an overlap of 3 in. (7.62 cm).

Choć we fragmentach, można jednak zrekonstruować spodnie krótkie szerokie (*petticoat breeches*) wydobyte z wraka (W-32/776/97/2). Uszyte zostały z mocnego płótna konopnego, szybko i prosto (il. 17). Pas wykonano z tkaniny o szerokości 8 cali (20,32 cm), złożonej w środku i przyszytej do tułowia ścięciem obrzuconym. Nogawki były po prostu prostokątnymi kawałkami brezentu zszytymi szwami zakładkowymi. Zostały zebrane do pasa szeregiem zaszepek szerokich na $\frac{3}{4}$ cala (1,91 cm), z których sześć się zachowało na lewej stronie. Jakiś czas po uszyciu guzik został usunięty, a prawa część pasa została naszyta na lewą, z zakładem 3 cali (7,62 cm).

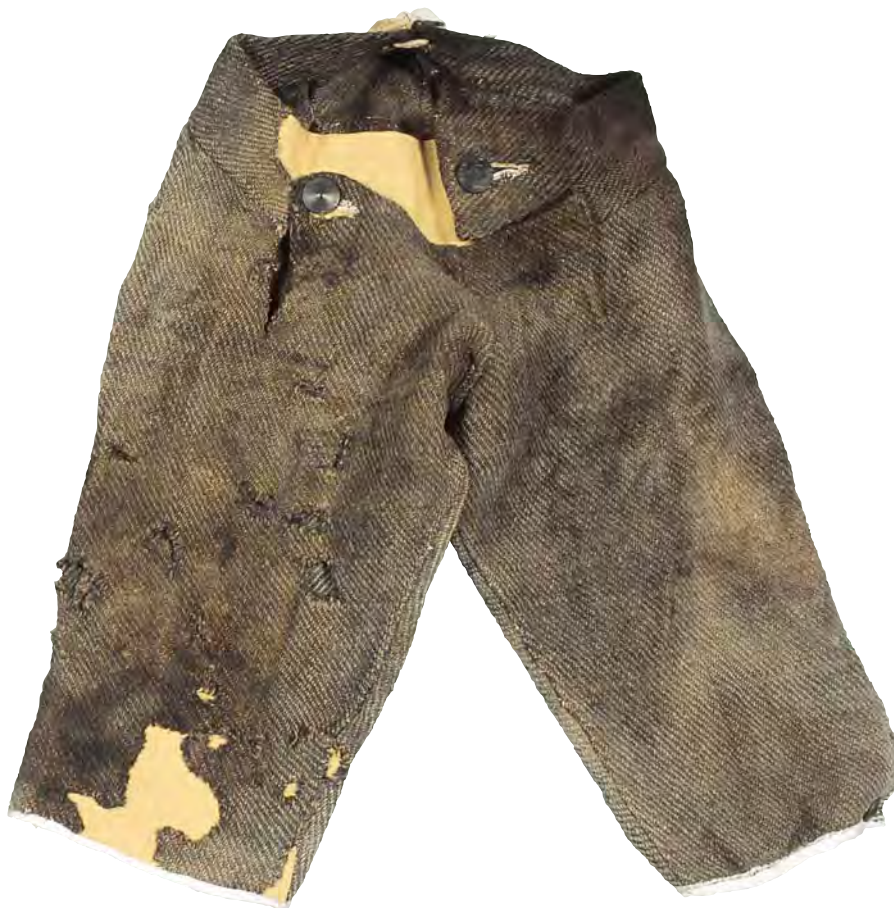
Fig. 18. Blue-grey breeches (W-32/771/97) made of coarse kersey, with alternating warps of blue and grey thread. Note the fall and knee vent arrangements (photo by E. Meksiak).

The blue-grey breeches (W-32/771/97) are made of coarse kersey, with alternating warps of blue and grey thread (Fig. 18). While possibly lined originally, no trace remains. Judging from the quality of the cloth and the crude but strong stitches, these were working breeches. There is a $\frac{45}{16}$ in. (11 cm) long vent at each knee, but no knee band; the bottom hem was bound with tape. Strangely, only the left vent had a button and buttonhole. Stranger still, for breeches with an English provenance, is the fall arrangement. This opens on the right side only, a style allegedly favored by Hessians of the period.²² None of the crew was German, however, so these breeches may have been acquired at a Baltic port such as Danzig (Gdańsk). On the other hand, this style may have been popular among British laborers as well. The lack of comparative material compounds problems of identification.

Niebieskoszare krótkie spodnie zapinane pod kolanem (*breeches* – W-32/771/97) wykonane są z szorstkiego sukna (*kersey*), z naprzemienną osnową z niebieskiej i szarej nici (il. 18). Pierwotnie były prawdopodobnie podszyte, ale nie zachował się żaden ślad. Sądząc po jakości tkaniny i prostych, ale mocnych szwach, były to spodnie robocze. Przy

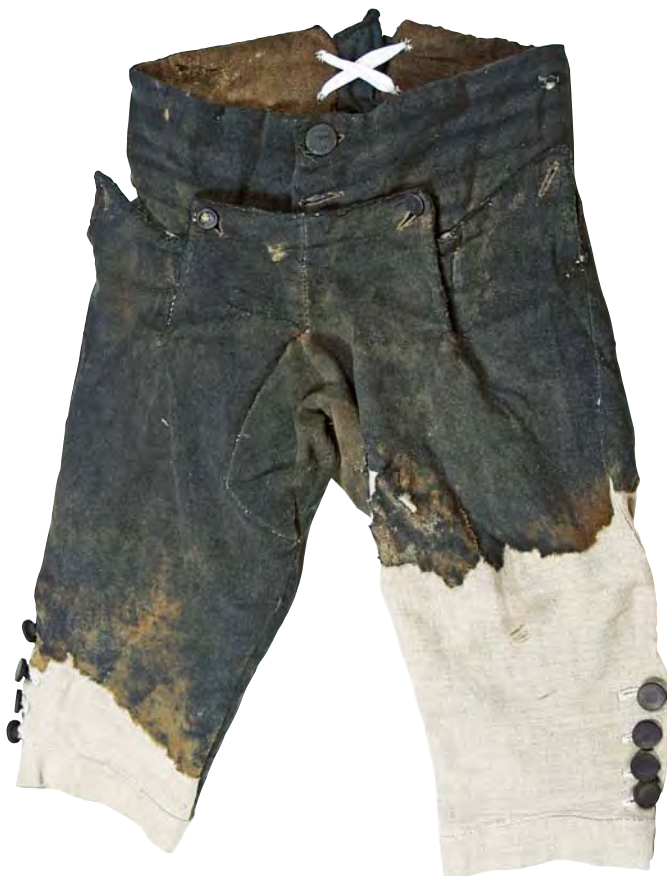
Fig. 19. This pair of black breeches (W-32/347/95) have a shell made of a fine, black plain-woven wool, and have been pieced at the crotch and seat (photo by B. Galus).

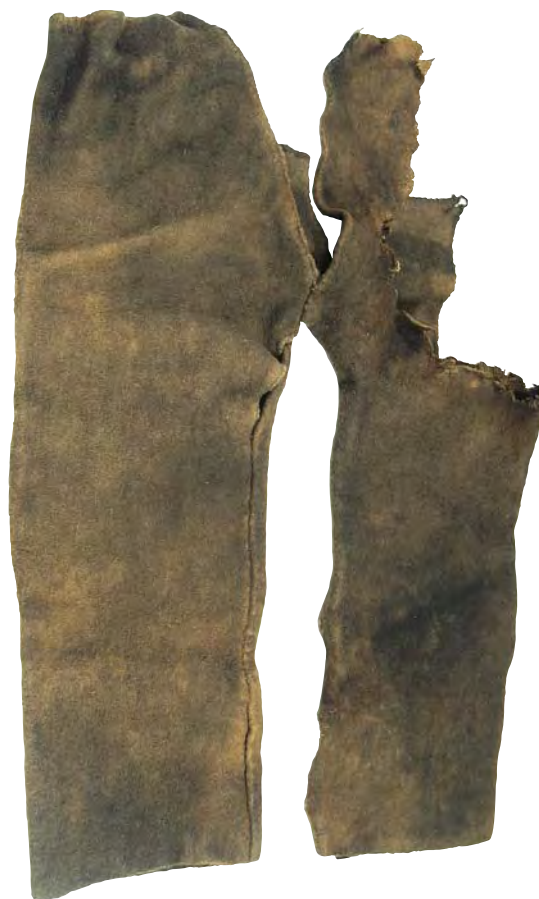
Fig. 20. A well-preserved pair of trousers (W-32/346/95) made from a heavily fulled blanket (photo by B. Galus).

One well-preserved pair of trousers (W-32/346/95) was made from a heavily fulled blanket (Fig. 20). An embroidered “X” on the waistband matches those found on two of three blankets recovered from the wreck. As with the blankets, these trousers were probably white, although they are now stained brown. All seams were sewn right sides together, and felled, but the edges left raw.

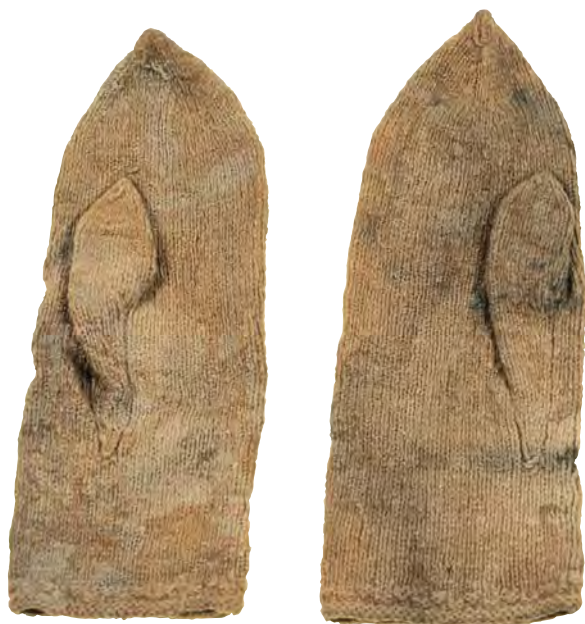
Fig. 21. Knit woolen mittens in exceptional condition (W-32/758/96). They feature a ¼ in. (6.4 mm) wide band of checkering at the wrist (photo by B. Galus).

The well-preserved knit woolen mittens, (W-32/758/96) feature a $\frac{1}{4}$ in. (6.4mm) wide band of checkering at the wrist (Fig. 21). They were hand-knit in the round with what was originally grey or natural wool yarn. The points of the hands and thumbs were formed by simply dropping stitches. The wrist hem is three rows wide. The mittens’ style and construction technique bears a close resemblance to traditional Latvian mittens, suggesting they were acquired in the Baltic region by one of the ship’s sailors.²³

Dobrze zachowane dziane rękawice z jednym palcem (W-32/758/96) cechuje mankiet w szachownicę o szerokości ¼ cala (6,4 mm) przy przegubie (il. 21). Zostały ręcznie zrobione na drutach „na okrągło” z wełnianej przędzy, pierwotnie szarej albo koloru naturalnego. Czubki palców i kciuki zostały uformowane przez proste gubienie oczek. Brzeg przegubu jest szeroki na trzy rzędy. Fason rękawicy i technika wykonania wskazuje na bliskie podobieństwo do tradycyjnych rękawic łotewskich, co sugeruje, że jeden z żeglarzy nabył je w strefie Bałtyku²⁵.

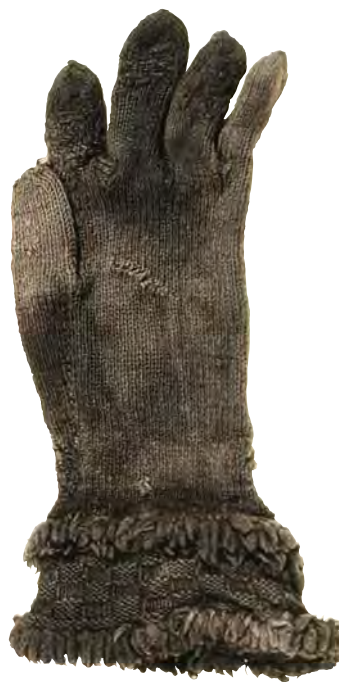
Fig. 22. A glove (W-32/589/96) decorated with two rows of fringe, framing a band of checkering (photo by B. Galus).

decorative three-stitch-wide channels run along the back of the hand to the finger tips (Fig. 22). This glove was made by someone well versed in a wide range of knitting techniques. The first three fingers were torn and later darned. There were also unrepaired holes in the thumb and palm. The damage and repairs suggest the gloves were worn while handling lines or climbing aloft, a practice generally frowned upon as being dangerous and unseaman-like (Gardner 2003: 67).

Inna rękawiczka (W-32/589/96) jest dekorowana dwoma rzędami frędzli, obramowującymi pas w szachownicy (każda kratka wysoka na siedem oczek i szeroka na cztery oczka). Dodatkowo, dekoracyjne rowki szerokie na trzy oczka biegną wzdłuż wierzchu rękawiczki do końca palców (il. 22). Ta rękawiczka została zrobiona przez kogoś biegłego w szerokim zakresie technik robótek na drutach. Pierwsze trzy palce były porwane i później zacerowane. Były też nienaprawione dziury na kciuku i dłoni. Uszkodzenia i naprawy sugerują, że rękawiczki były noszone podczas obsługi lin i wspinaczki nad pokładem, co spotykało się z ogólną dezaprobatą jako niebezpieczne i niezgodne z marynarskimi zasadami (Gardner, 2003: 67).

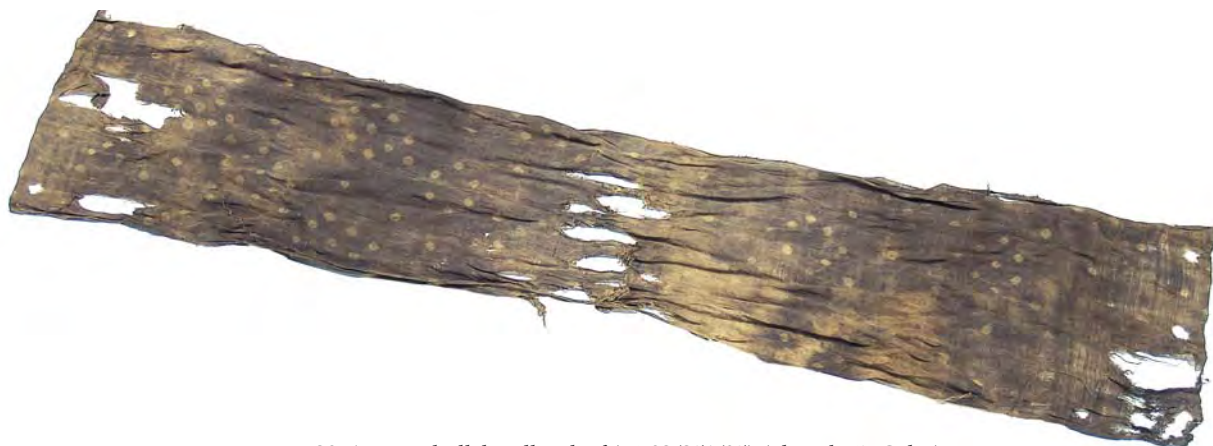
Fig. 23. A spotted silk handkerchief (W-32/251/95) (photo by B. Galus).

Although often depicted in period images, few original patterned handkerchiefs exist. This spotted silk handkerchief (W-32/251/95) now appears black with white hand-painted spots, but may originally have been red or blue, both colors substantiated by the images (Fig. 23). The two ends are selvages, $\frac{1}{16}$ in. (1.5 mm) wide, and the long sides are finished with a rolled hem. Its eight inch width suggests that neck handkerchiefs were not always 36 in. (91.44 cm) squares as often surmised (Wright 1992: 66; Johnson *et al.* 1982: 19). The handkerchief was an essential piece of clothing for men in the period, serving primarily as a necktie, but also seeing service as a sweat rag, or possibly even a bandage or sling if circumstances required.

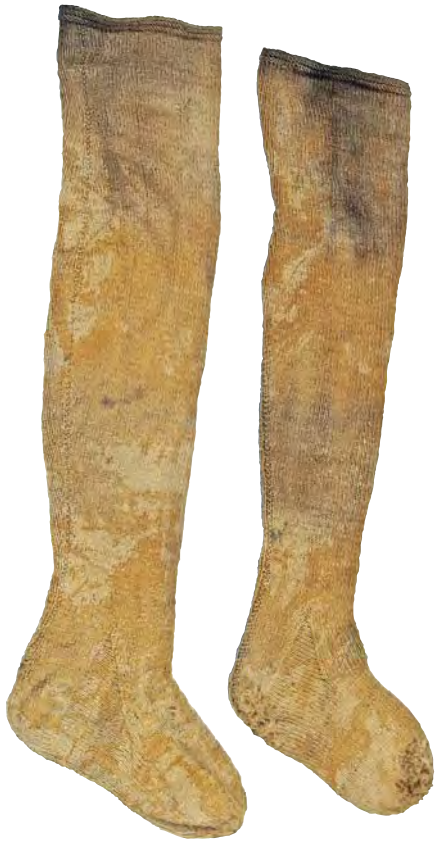
Fig. 24. Hand-knit wool stockings (stocking 1: W-32/651/96, stocking 2: W-32/512/95).

Although two hand-knit wool stockings (stocking 1: W-32/651/96, stocking 2: W-32/512/95) look like a pair at first glance, further examination reveals that they do not match. Both are knit in the round, and the “seam” up the back is garter stitch- alternating knit and purl stitches rather than a column of uniform purl stitches (Fig. 24). Stocking 1 has a slimmer ankle than the other one. Stocking 2 is knit of darker wool, and on this piece, the seam stitch starts about seven stitches down from the welt. The welts on both are $\frac{1}{2}$ in. (1.27 cm) high, finished with two sets of purl stitches (2 rows purl, 2 rows knit, 2 rows purl). The rest of the stockings are knit with stockinette stitch. Stocking 1 has been darned at the heel and toe. Part of the toe of stocking 2 is missing.

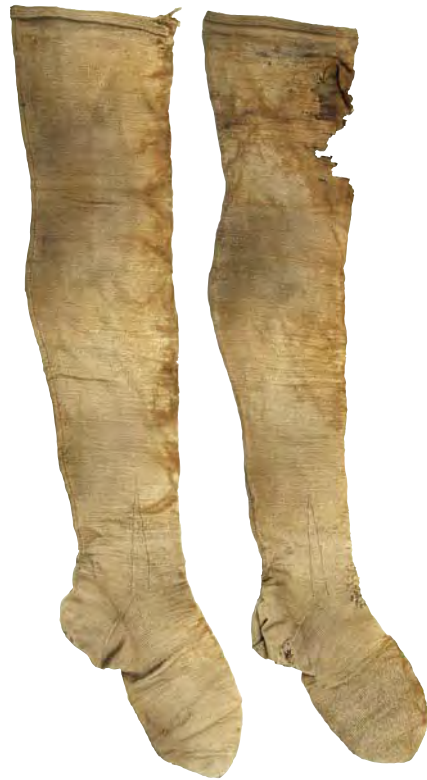
Fig. 25. A fine pair of hand-knit silk stockings (stocking 1: W-32/283/95/1, stocking 2: W-32/283/95/2).

The white to light-tan hand-knit silk stockings (stocking 1: W-32/283/95/1 stocking 2: W-32/283/95/2) are knit in the round (Fig. 25). The welts are $\frac{3}{8}$ in. (9.5 mm) wide, and are finished with three bands of garter stitching. The rest of the stockings are knit with a stockinette stitch. A 4 in. (10.16 cm) high length of decorative purl stitching, or clocking, runs up the ankles. The knitter employed thicker yarns at the toe. Stocking 1 has been darned at the heel and the top of the ankle, as had stocking 2. These elegant stockings may have belonged to one of the vessel’s officers.

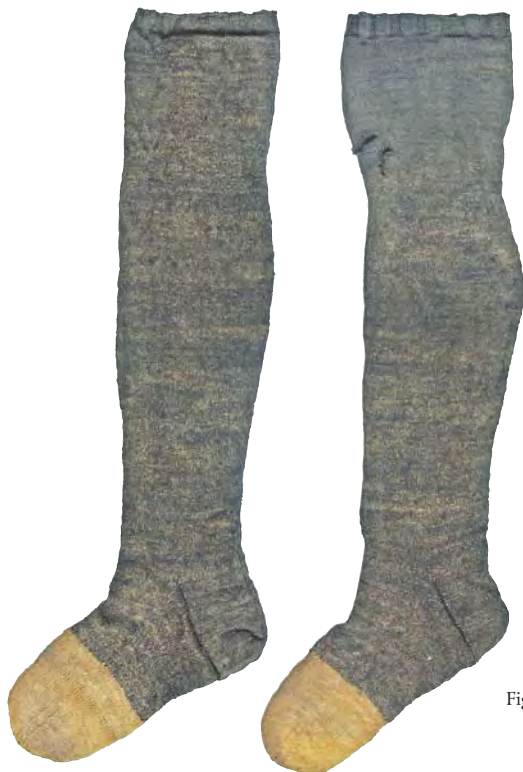
Fig. 26. Variegated blue and white wool hand-knit stockings (W-32/424/95) with brown toes.

The variegated blue and white wool hand-knit stockings (W-32/424/95) have a brown toe (Fig. 26). Judging from their diminutive size, they belonged to a juvenile. The $\frac{1}{2}$ in. (1.27 cm) wide welts are alternately knit 5 and purled 6 on stocking 1, but knit 5 and purled 4 on stocking 2. The rest of the stockings are knit with a stockinette stitch. Three and a half inches (8.89 cm) of each toe is finished with a light-colored yarn. These show no signs of wear.

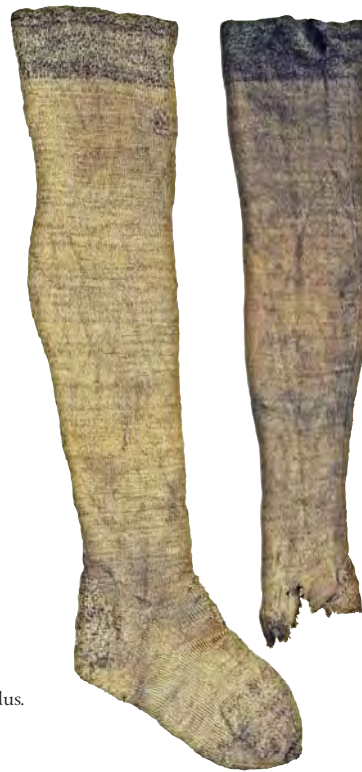
Fig. 27. Hand-knit wool stockings (stocking 1: W-32/516/95, stocking 2: W-32/138/95).

The pair of brown wool stockings (stocking 1: W-32/516/95, stocking 2: W-32/138/95) were hand-knit (Fig. 27). The rear seams were worked with alternating

knit and purl stitches. The foot of stocking 1 is missing. The welt on stocking 1 is $\frac{3}{4}$ in. (1.91 cm) deep, and knit in a checkerboard pattern. The welt is $\frac{1}{2}$ in. (1.27 cm) on stocking 2. Both stockings exhibit a $2\frac{1}{2}$ in. (6.35 cm) wide band of darker yarn at the top, possibly leftovers used in an area that would not show beneath the breeches' knees. Stocking 1 was worn and repaired at the heel and ankle, stocking 2 at the heel, toe, and top of the foot.

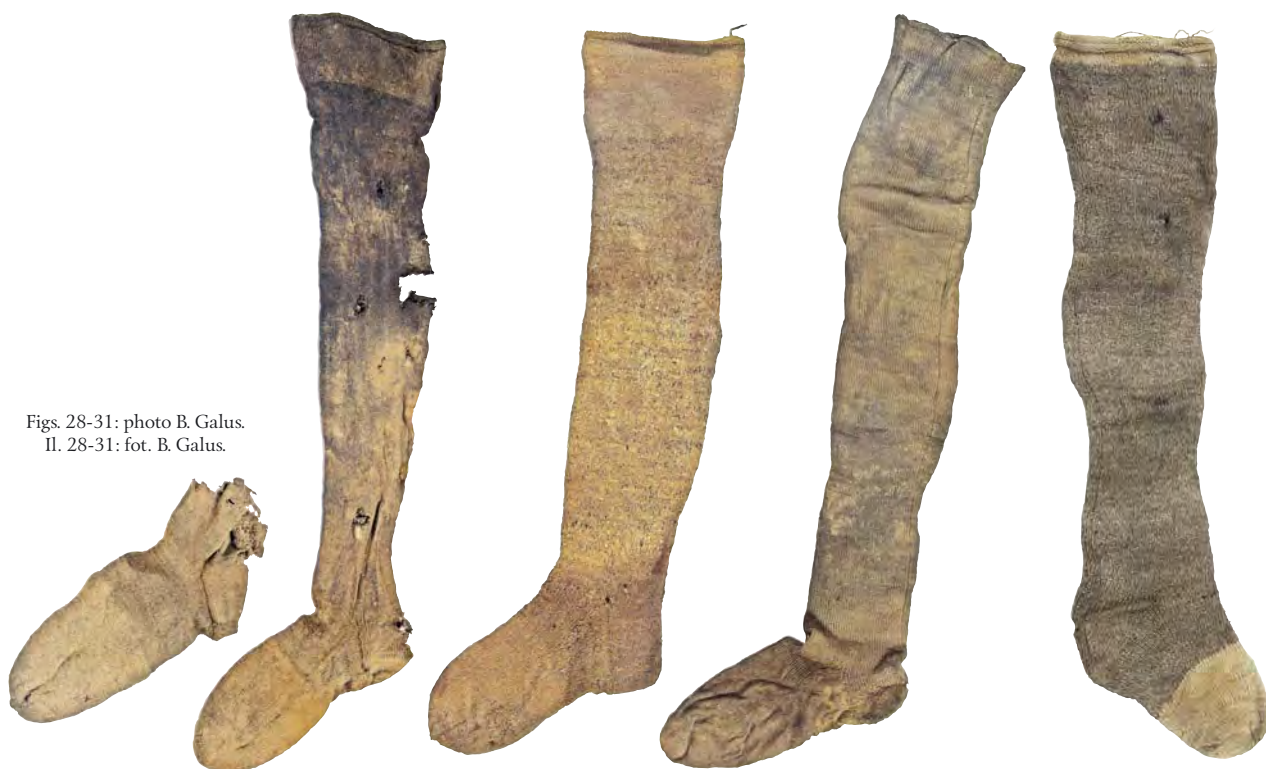
Fig. 28. A pair of hand-knit worsted stockings (stocking 1: W-32/588/96, stocking 2: W-32/288/95).

Another pair of hand-knit woolen stockings (stocking 1: W-32/588/96, stocking 2: W-32/288/95) are now almost black, but may have been blue, or even deep red, originally (Fig. 28). Of stocking 2, only the foot remains. About 5 in. (12.7 cm) from the toe, the thread color changes to a slightly lighter color. The same color variation extends $2\frac{1}{4}$ in. (5.72 cm) down from the top. The surviving welt is $\frac{3}{8}$ in. (9.5 mm) wide and is finished with two rows of purl stitch, 2 rows of knit, and two rows of purl. Stocking 1 was damaged and darned at the heel.

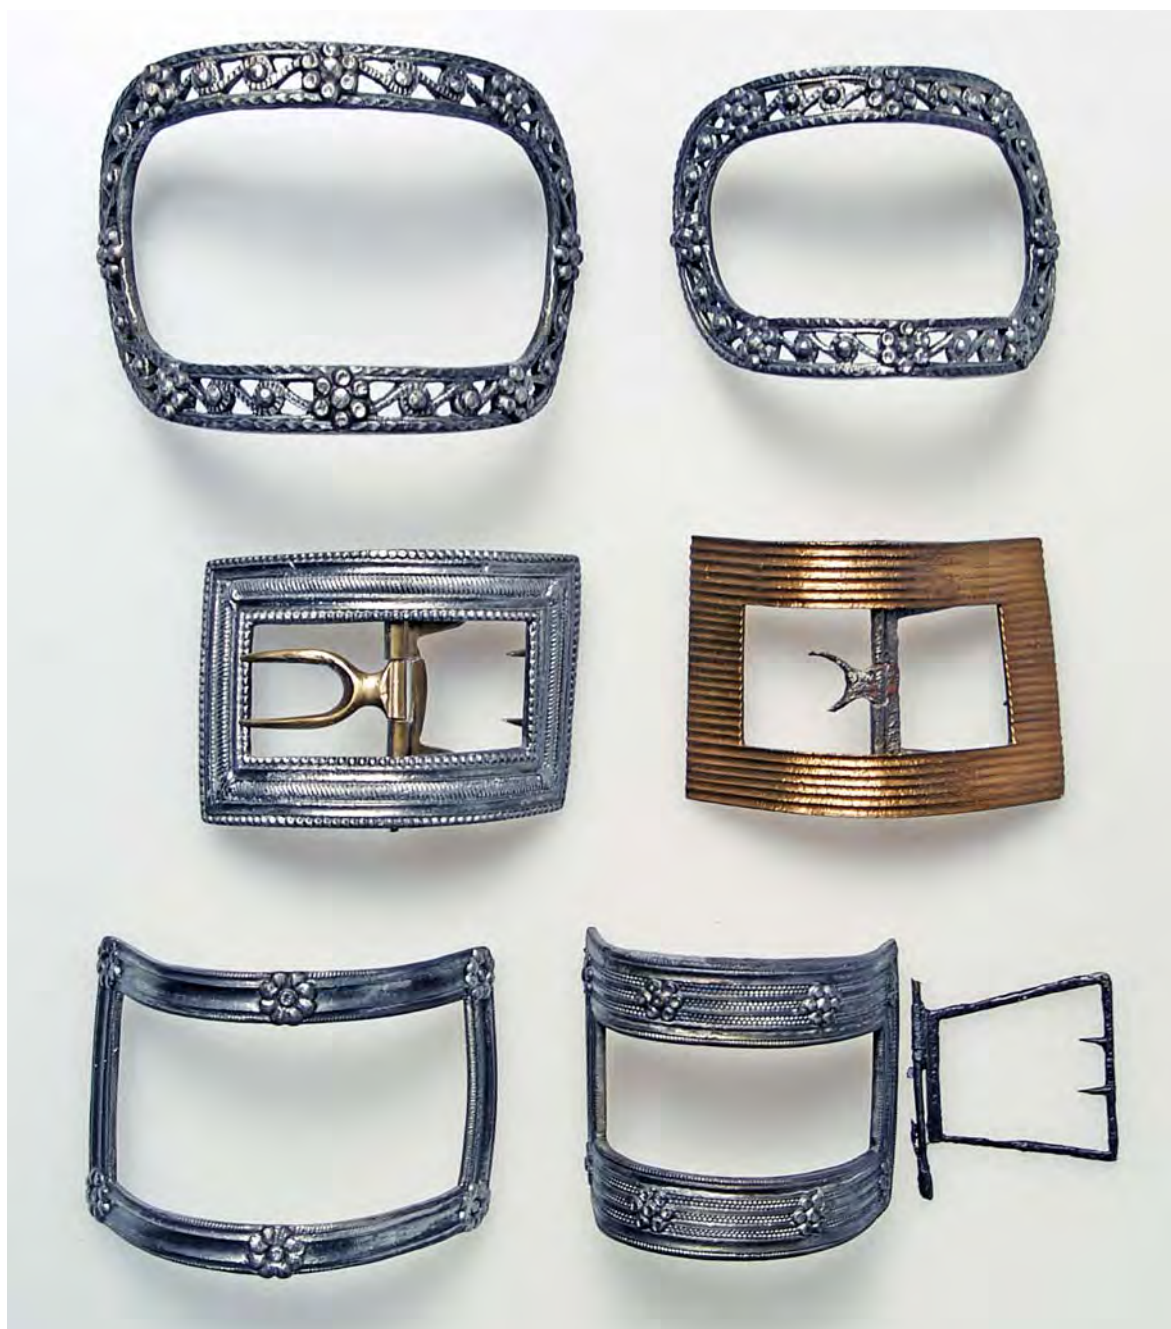
Fig. 8. Rectangular and oval buckles and buckle frames in the Artois style (photo by B. Galus).
 Il. 8. Prostokątne i owalne klamry (i ich ramki) w stylu Artois (fot. B. Galus).
