THE
GENERAL CARLETON
SHIPWRECK, 1785

Archaeological Research
of the Polish Maritime Museum
Vol. 1

Edited by / Redaktor tomu
Waldemar Ossowski

Published by the Polish Maritime Museum in Gdańsk
Centralne Muzeum Morskie w Gdańsku
Gdańsk 2008

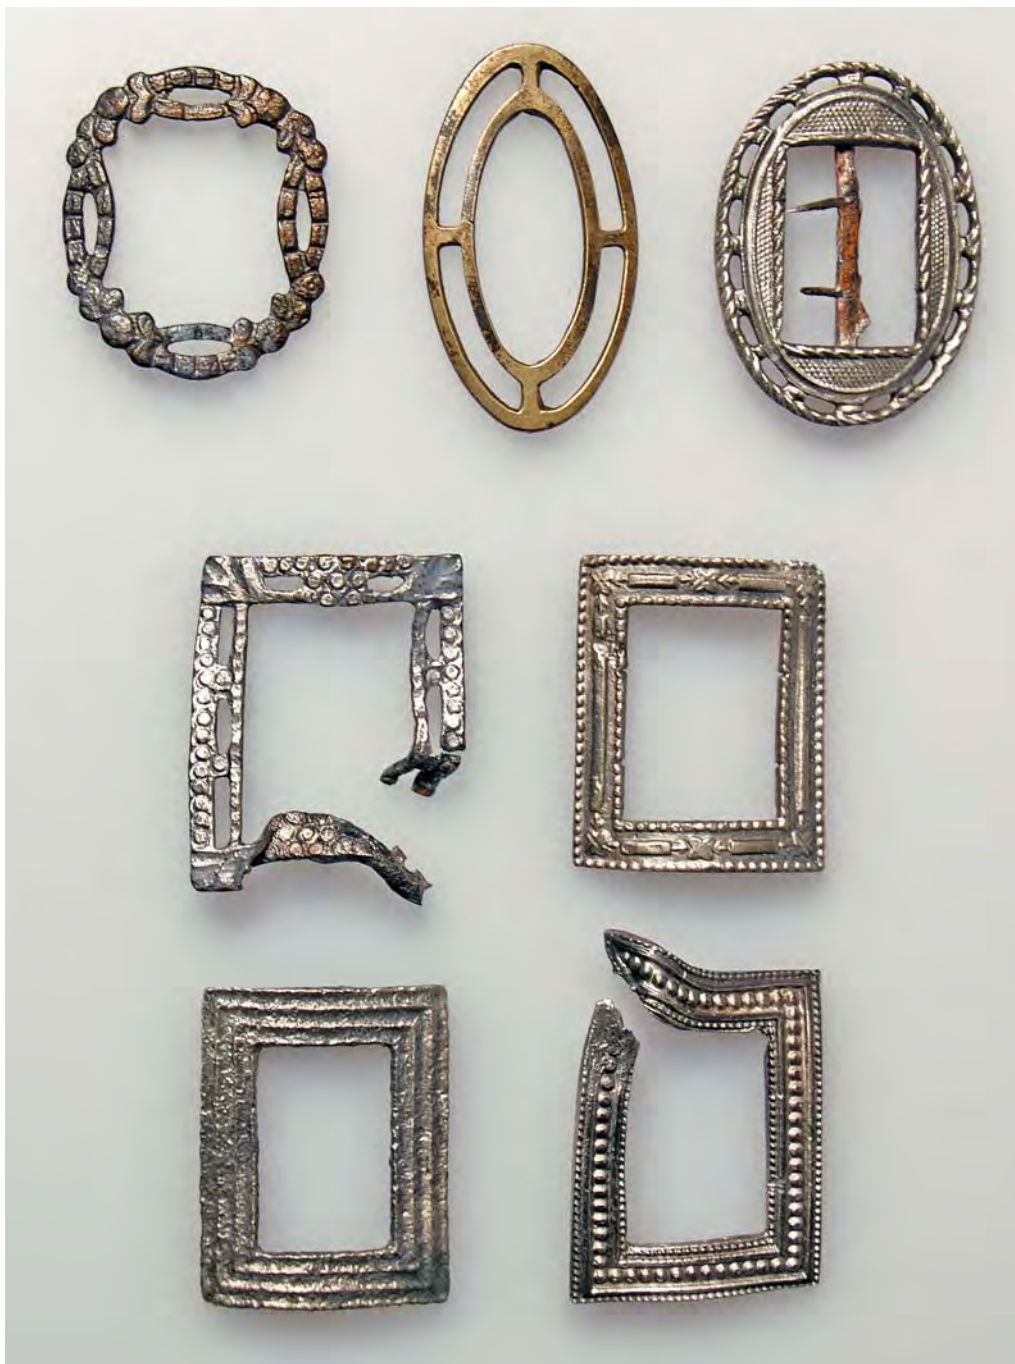
Fig. 9. Buckle and frames used to fasten breeches at the knee (photo by B. Galus).

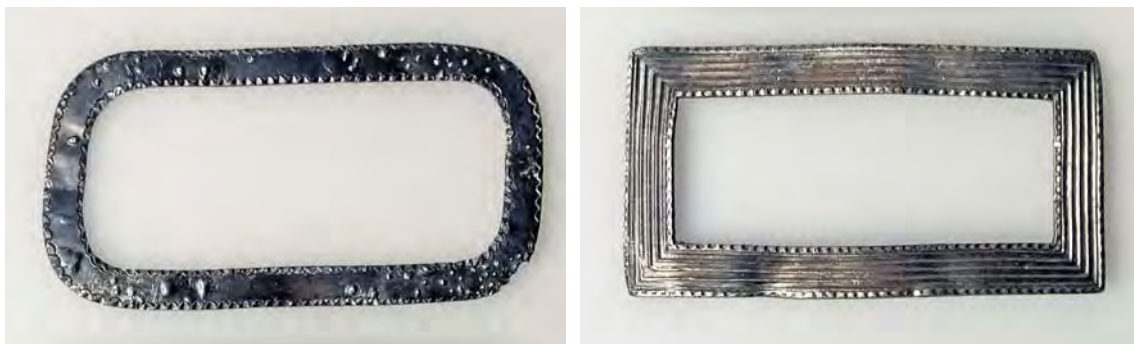
Fig. 10. Tin buckles(?) probably used as a hat decoration (photo by B. Galus).

Jeszcze inny typ klamry (choć co do funkcji nie ma pewności) prezentują ramki wykonane z cienkiej listwy metalu o prostych lub zaokrąglonych narożnikach (il. 10). Konstrukcja tych klamer jest dość zagadkowa. Z powodu braku dziurek do bolca w ramkach trudno je zidentyfikować jako typowe ramki do klamer. Jeśli byłyby one klamrami bez zaczepów, to musiałyby mieć przynajmniej na stałe umieszczone bolec między dłuższymi albo krótszymi bokami. Skoro jednak były one znalezione obok typowych klamer, to pełniły zapewne także funkcję akcesoriów odzieżowych. Przypuszczać można, że ramki te funkcjonowały bez zaczepów.

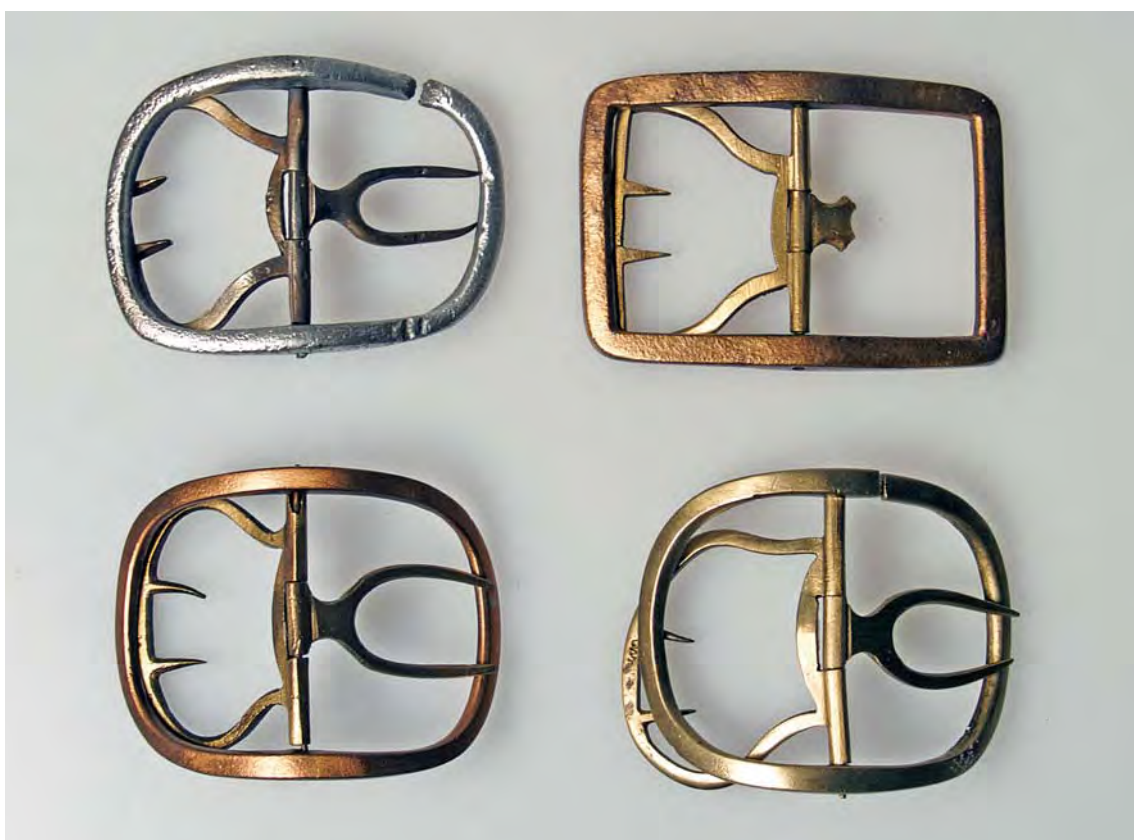
Fig. 11. Buckles made from base-metals (photo by B. Galus).

Na koniec tej ogólnej charakterystyki kolekcji klamer z wraka W-32 należy wspomnieć o grupie akcesoriów o charakterze bardziej utylitarnym niż ozdobnym. Są to wypukłe klamry (przy większości z nich zachowały się zapięcia) wykonane z grubego, półokrągłego lub czworobocznego w przekroju pręta (il. 11). Klamry takie (niekiedy srebrne) były noszone przez kupców już około 1730 roku (Mould 1979: 1745). Wydaje się jednak, że były one w powszechnym użyciu niemal przez cały XVIII wiek. Do ich wykonania wykorzystywano stopy cyny oraz miedzi. W przypadku niektórych tego typu klamer z wraka W-32 dwa różne stopy metali występują w jednej klamrze, np. ramka wykonana jest ze stopu cyny, zaś zapięcie jest mosiężne (patrz Katalog 2.2.2.1.2, Typ III).

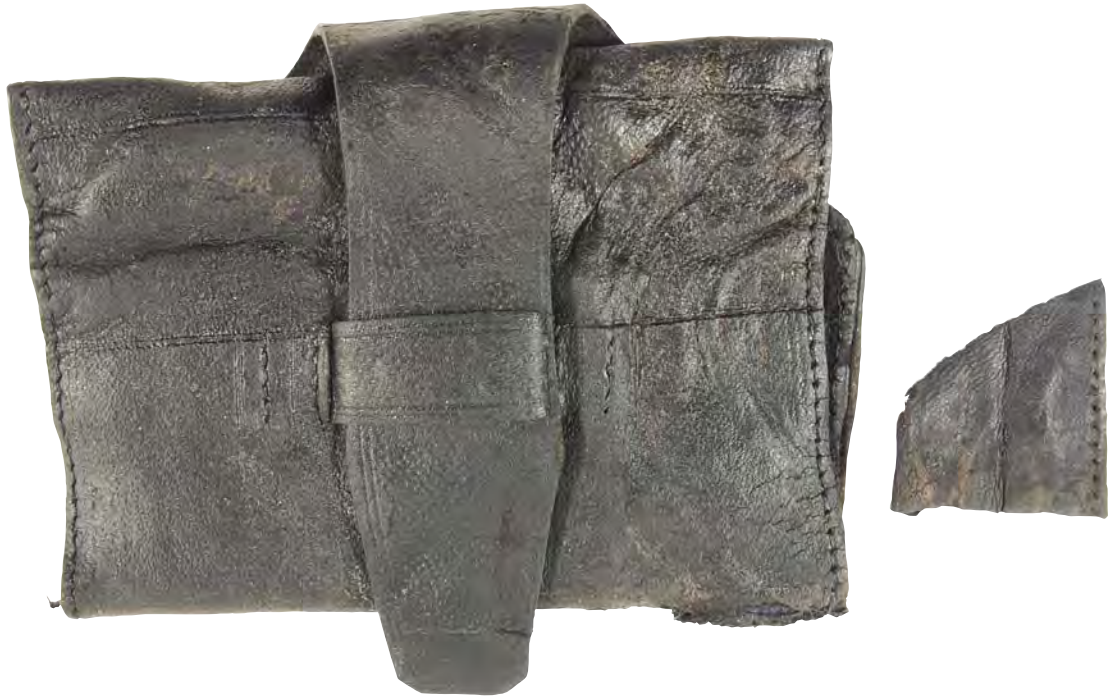
Fig. 2. Leather wallet W-32/503/95 (photo by B. Galus).
Il. 2. Skórzany portfel W-32/503/95 (fot. B. Galus).

Wallet W-32/503/95 (Fig. 2) is made from a long, rectangular piece of leather folded in three to give an item measuring 144 x 106 mm, featuring a flap secured by a strap (38 mm wide and 150 mm long) which was passed through a loop (40 mm long and 18 mm wide). Two fragments of rectangular leather forming compartments were found inside the wallet. Decorative, transverse grooves feature on the front. A tear in the bottom right corner was repaired with a replacement fabric patch. Traces of stitching are visible on the edges, though no thread survives. The wallet components were reassembled using the existing stitch holes.

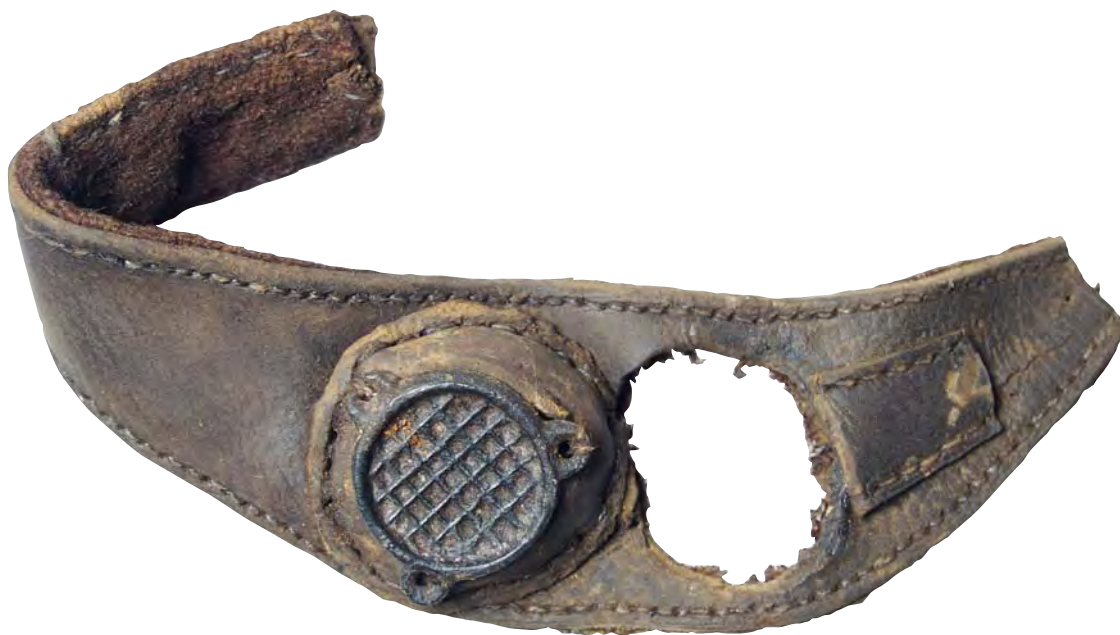
Fig. 4. Sewing palm W-32/286/95 (photo by B. Galus).
Il. 4. Rękawica bosmańska W-32/286/95 (fot. B. Galus).

fabric. Sewn on to this was a convex leather object in the shape of a truncated cone to which two metal elements forming a thimble were attached.

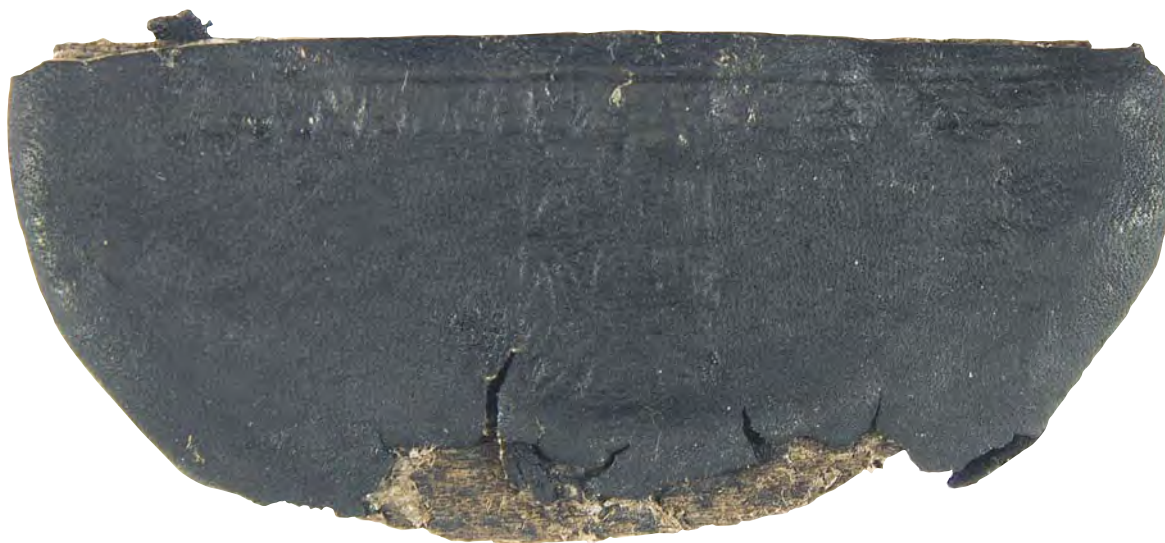
Fig. 5. Leather-bound wooden board (photo by B. Galus).
Il. 5. Drewniana deseczka obciągnięta skórą (fot. B. Galus).

Na wraku odkryto półokrągłą, cienką deseczkę drewnianą, obciągniętą skórą pokrywającą całkowicie przód przedmiotu i częściowo drugą stronę deseczki (W-32/218/1995). Wzdłuż prostego brzegu wytłoczony jest powtarzający się ornament ząbkowy, powyżej uskrzydłona postać, która w prawej ręce trzyma wagę (il. 5). Poniżej widoczne są wytłoczone litery MIH. Ornament prawdopodobnie był złoceny. Waga w ikonografii jest symbolem równowagi i sprawiedliwości, a tym samym sądenia i publicznego wymierzania sprawiedliwości. Jest również symbolem sądu nad zmarłymi. W sztuce chrześcijańskiej szeroko rozpowszechnione jest przedstawienie św. Michała Archanioła, który w dniu Sądu Ostatecznego na rozkaz Boga będzie ważył ciężar dobrych i złych uczynków (Oesterreicher-Mollwo 1992: 169). Jest on patronem kupców, zbrojmistrzów, wytwórców wag oraz aptekarzy (Giorgi 2005), a także – dobrej śmierci. Jego wizerunek na przedmiocie znalezionym na statku nie był zapewne kwestią przypadku – ludzie morza bowiem zawsze liczyli się z ewentualnością nagłej i niespodziewanej śmierci.

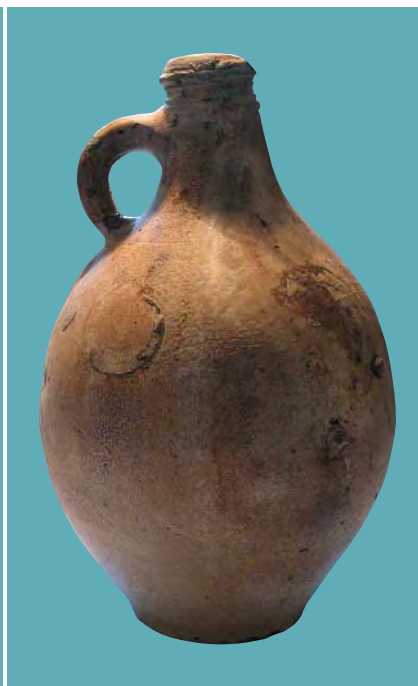
Fig. 4. Stoneware bottle, Rhineland. The top is visibly inclined towards the handle (photo by J. Dąbal).

Ostatni typ butli (W-32/434/95), o wysokości 38 cm, charakteryzuje owalny brzusec i wysoka szyjka, formowana od $\frac{1}{4}$ wysokości naczynia (il. 4). Szeroki wylew jest pogrubiony dwoma pierścieniami. Butla ma grube, koliste w przekroju ucho, którego masowość mogła spowodować podczas wypału widoczne odchylenie górnej partii naczynia. Butla tego typu służyła prawdopodobnie do przechowywania piwa. Analogiczne formy odnajdujemy wśród wyrobów kamionkowych z Stadtlohn i Vreden na terenie obecnych Niemiec (Elling 1994: 231).

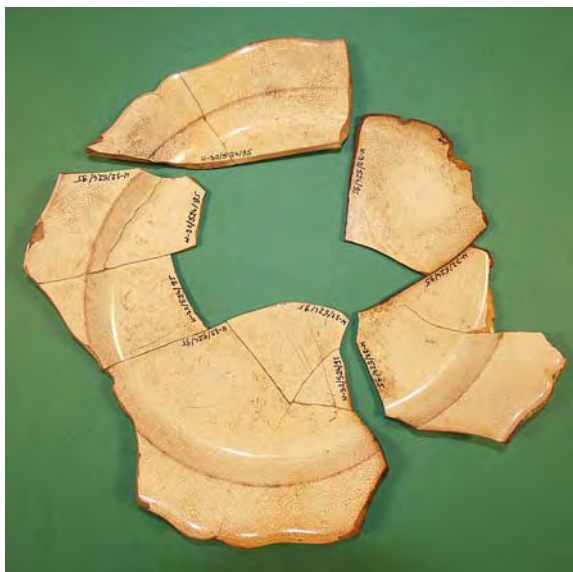
Fig. 8. Creamware plate sherds, England
(photo by B. Galus).

Na podstawie wydobytych z wraku statku *General Carleton* fragmentów talerzy ustalono ich minimalną ilość na pięć naczyń (il. 8-9). Wśród nich wydzielono trzy typy form, uwzględniając ukształtowanie dna oraz szerokość i ukształtowanie kołnierza. Wspólną cechą talerzy jest sposób ukształtowania krawędzi kołnierza, w stylu barokowym, ze zbiegających się faliście linii – ang. *Royal Edge* (Barker 1990: 180).

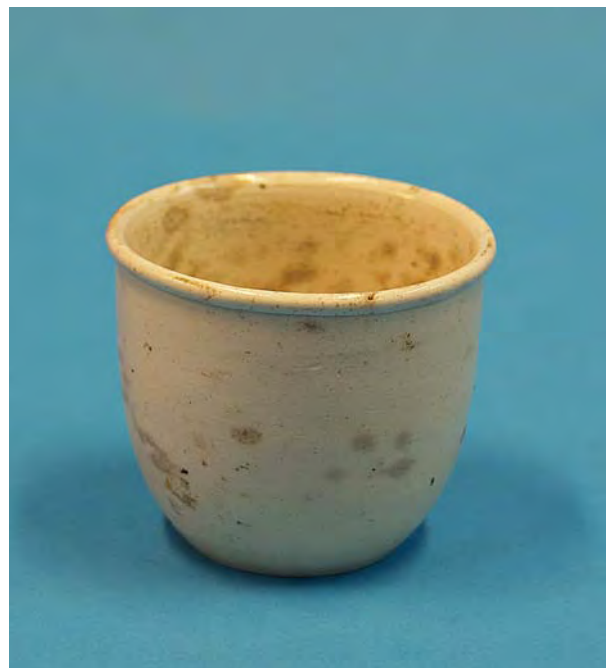
Fig. 11. Creamware mug, England (photo by B. Galus).
Il. 11. Kubek, fajans delikatny, Anglia (fot. B. Galus).

widening towards the top, and a rolled rim (Fig. 11). Three vessels of this type were identified. Cups such as these could have been used for drinking tea or chocolate.

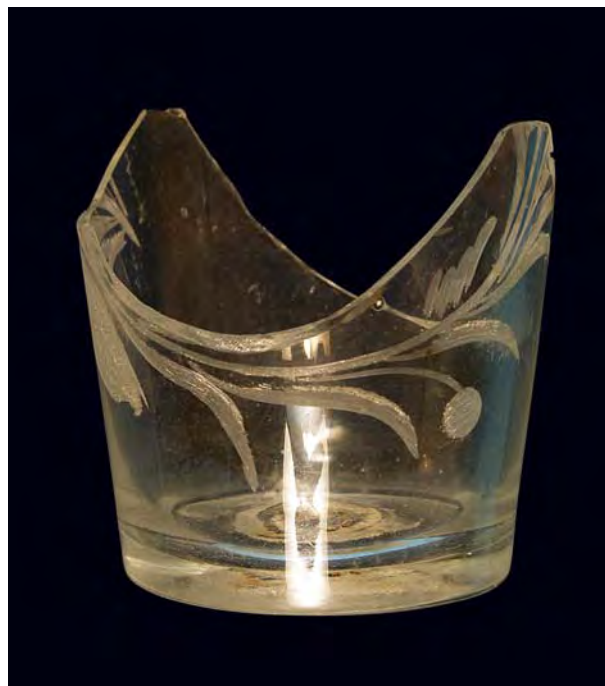
Fig. 2. Part of a glass with plant motif decoration (photo by B. Galus).

Odkryte dolne części szklanek, w formie cylindrycznej, pozwalają na wydzielenie dwóch typów. Typ pierwszy, reprezentowany przez dwa zabytki (W-32/452/95/1 i W-32/452/95/2), to szklanki wykonane ze szkła bezbarwnego i przezroczystego. Na fragmentarycznie zachowanym brzuścu widnieje grawerowany motyw roślinny (il. 2). Mimo iż tylko jedna ze szklanek zachowała się na wystarczającą wysokość, by ukazać ów motyw, z uwagi na identyczną średnicę dna (51 mm) przypuszczalnie obie zbliżone były wyglądem. Typ drugi, reprezentowany przez jeden zabytek (W-32/749/96/1), to matowa szklanka wykonana ze szkła bezbarwnego. Dno szklanki ma mniejszą średnicę niż w pierwszym typie, jednak, podobnie jak poprzednio, na fragmentarycznie zachowanym brzuścu widnieje grawerowany motyw roślinny.

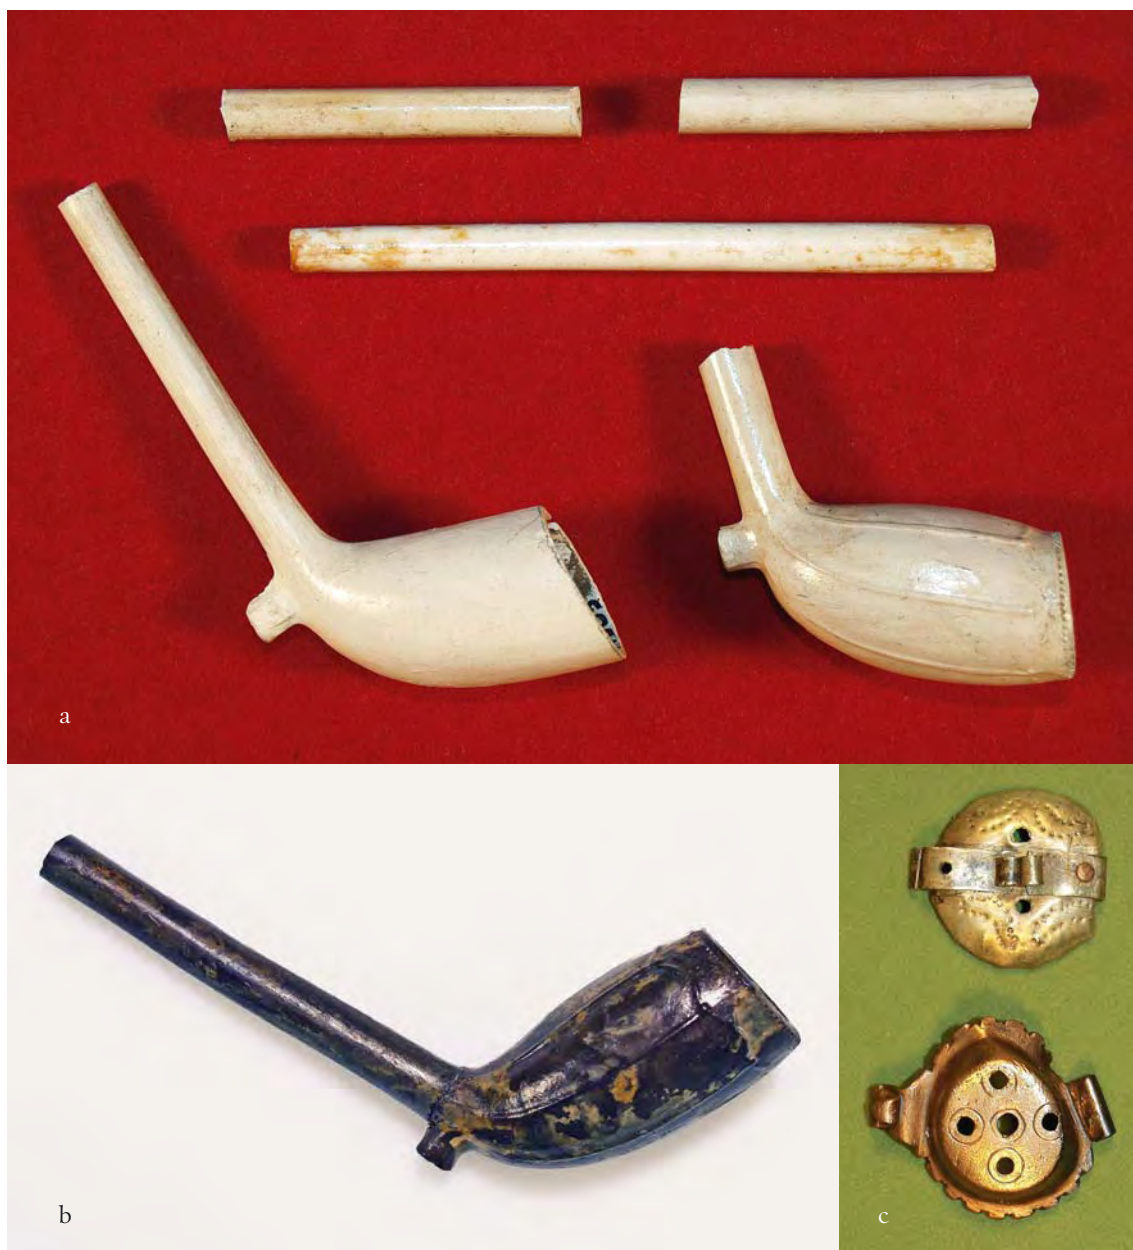
Fig. 2. Clay tobacco pipes, England (a, b). Yellow copper lids from clay pipes (c) (photo by B. Galus).
 Il. 2. Główki fajek glinianych, Anglia (a, b). Miedziane zamknięcia fajek (c) (fot. B. Galus).

Unlike the bowl form, the type of ornamentation remained in use until the first half of the 19th century (Arnold 1983: 70). Parallel finds have been noted, for example, at sites in Manchester and London (Arnold 1983: 70-72, Figs. 8, 40, 44, 54).

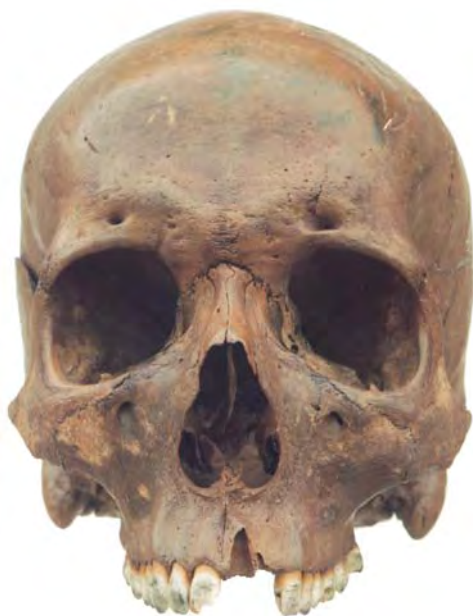
Fig. 3. Skull in *norma frontalis*.
Il. 3. Czaszka w *norma frontalis*.

Black discoloration of undetermined origin was also noticed on the tooth enamel (Figs. 2-4). This may have resulted from the chewing or consumption of a some unknown substances, which included colouring agents that left a deposit on the surface of the teeth. Alternatively, this staining may have arisen from the skull in a specific environment.

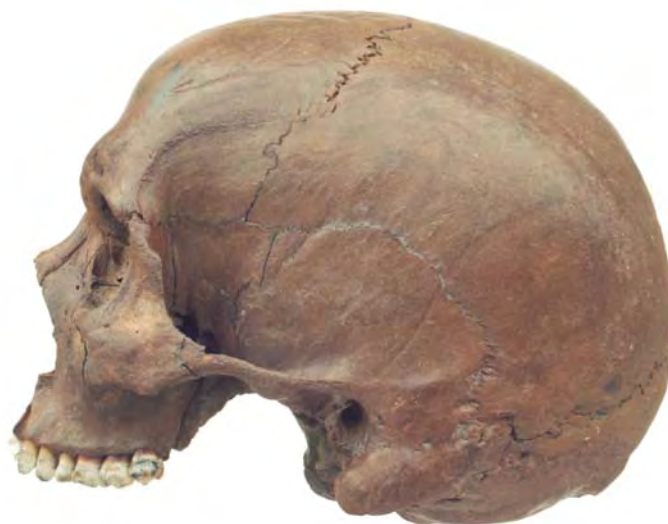
Fig. 4. Skull in *norma lateralis*.
Il. 4. Czaszka w *norma lateralis*.

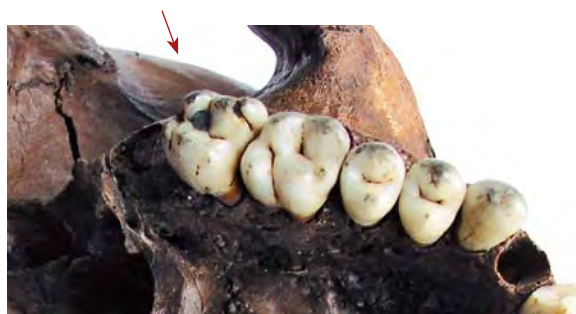
Fig. 5. Dental restoration in the right M2.
Il. 5. Wypełnienie stomatologiczne w prawym M2.

To verify whether it really did comprise metallic components and to determine its exact elemental composition the filling was subjected to X-ray fluorescence (XRF) analysis. Comparative material was provided by another tooth, free of caries and dental restorations, from the skull found on the W-32 wreck and by a contemporary silver-mercury amalgam filling.

The analyses outlined above demonstrated that the filling in question is of silver-mercury amalgam. Thus, the nature and composition of this dental restoration would seem to uphold the suggestion that the skull found among the remains of *General Carleton* is in fact of contemporary date, and hence does not represent one of the crew members of the 18th-century sailing ship. It was most likely carried by sea currents from an entirely different location and was deposited on the wreck, or may represent the remains of an individual who drowned somewhere nearby or drowned whilst attempting to explore the wreck single-handedly. The evidence available does not allow a precise date to be determined for this find. Nevertheless, we can conclude that the individual concerned most probably lived out his life some time between the latter half of the 19th century and the latter half of the 20th century.

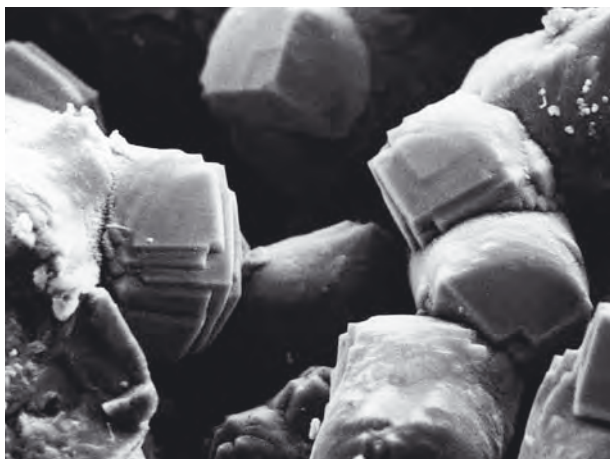
Fig. 11. Granular siderite at the stage of formation of crystallographic faces on individual grains. Scanning-microscope. Magn. x 2500 (photo by P. Dzierżanowski).

The other morphological variety – granular siderite (Z) – is formed by aggregates of single, morphologically well-developed crystals or chain-like aggregates of fine siderite grains enveloping individual grains of the clastic material (Figs. 5-6). At times, the fine-grained aggregates of granular siderite fill the intergranular spaces, detracting from the porosity of the agglutination. In some samples, siderite can be observed to develop in morphological forms which are intermediate between the lamellar and radiate, and granular varieties (Fig. 7). This is manifested in the division of siderite lamellae into independently separating out circular forms, with the internal spherulitic and radiate structure preserved. This may indicate the recrystallization direction of autigenic siderite. Microscopic examinations warrant

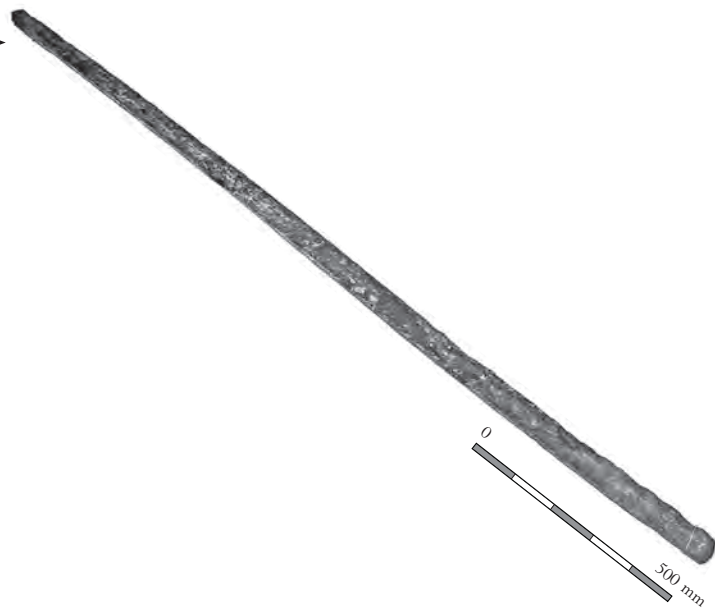
W-32/536/95, CMM/HŻ/3164/1

Site location / Lokalizacja: 24L2-3.
 Dimensions / Wymiary: length / długość 650 mm,
 width / szerokość 20 mm, thickness / grubość 15 mm.
 Iron rod, subquadrate in cross-section. Corrosion
 traces on the whole surface. Oval stamp with
 crossed arrows features on the wider surface.
 Pręt żelazny o przekroju poprzecznym zbliżonym do
 kwadratu. Na całej powierzchni widoczne ślady korozji.
 Na szerszej powierzchni widoczna owalna punca
 ze skrzyżowanymi strzałami wewnątrz.

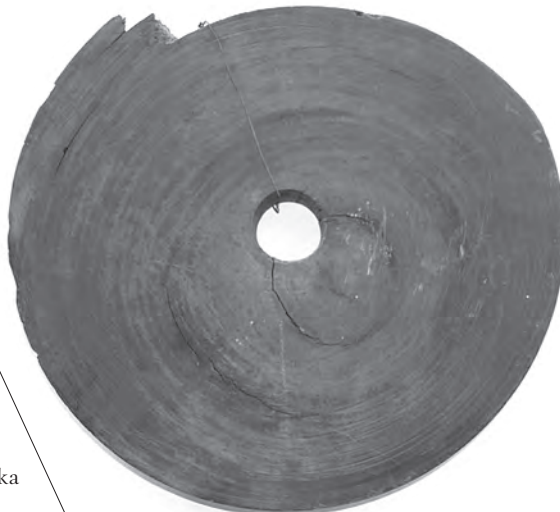
W-32/174/95, CMM/BO/NW/103

Wooden sheave turned from a single
piece of wood, with a rope groove around its
circumference. At its centre is an opening of 29 mm
in diameter for receiving the block pin.

Site location / Lokalizacja: 21L2.
Dimensions / Wymiary: diameter / średnica
79 mm, thickness / grubość 20 mm.

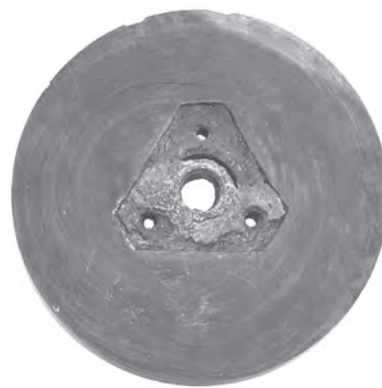
W-32/324/95, CMM/BO/NW/112

Wooden sheave turned from a single piece of wood, with a rope groove around its circumference. Centrally mounted steel bearing sleeve with triangular flange with sheared corners, secured by three rivets. Diameter of pin hole: 17 mm.

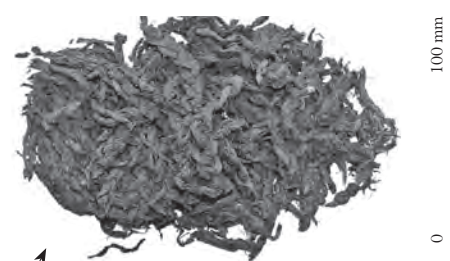
W-32/135/95, CMM/BO/NW/100

Site location / Lokalizacja: 21L2.
 Dimensions / Wymiary: length / długość 240 mm, diameter / średnica 50 mm.
 Oval coil of natural fibre rope. Hawser-laid rope twisted into an oval braid (8 x 5 mm cross-section).
 Zwój liny z włókna roślinnego o kształcie owalnym. Trójpokrętkowa lina zwinięta w warkocz ma przekrój owalny o wymiarach 8 x 5 mm.

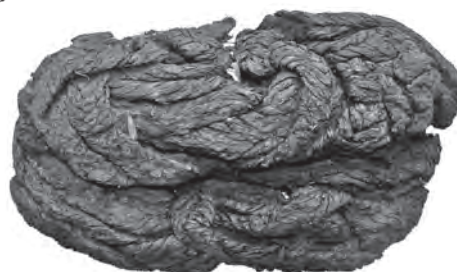
W-32/170/95, CMM/BO/NW/1086

Oval coil of natural fibre rope. Hawser-laid rope twisted into an oval braid measuring 10 x 20 mm in cross-section.

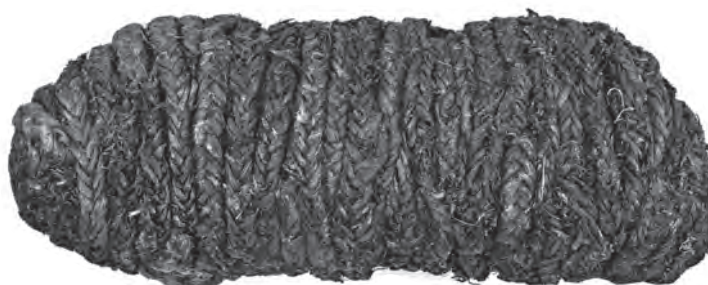
W-32/258/95, CMM/HŻ/NW/2045

Coil of natural fibre rope wound into longitudinal fakes and secured with binding. The end of the rope is pulled from beneath the binding and drawn tight. Hawser-laid rope of oval cross-section (11 x 5 mm).

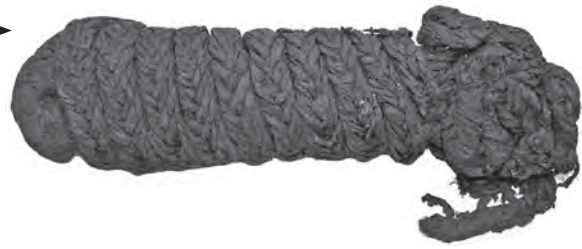
W-32/348/95/2, CMM/BO/NW/1090

Coil of natural fibre rope wound into longitudinal fakes, secured by ten turns of binding. The end of the rope is pulled from beneath the binding and drawn tight. Each rope braid is oval in cross-section (10 x 20 mm).

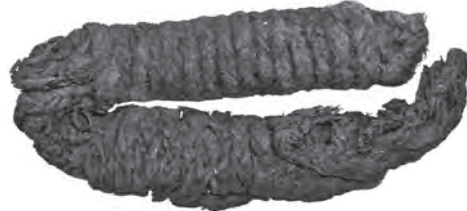
W-32/518/95, CMM/BO/NW/1102

Coil of natural fibre rope, folded in half, the two halves secured by 16 and 14 turns of binding respectively. The end of the rope is pulled from beneath the binding and drawn tight. Each rope braid is oval in cross-section measuring 13 x 5 mm.

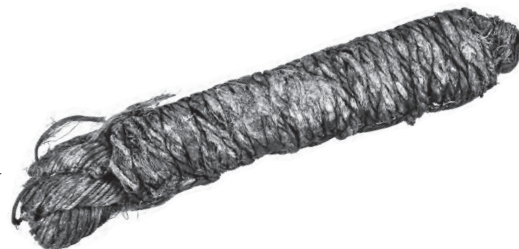
W-32/315/95, CMM/BO/NW/802

Site location / Lokalizacja: 20L1.
Dimensions / Wymiary: length / długość 258 mm, width / szerokość 39 mm.
Fragment of hawser-laid rope whipped with a cord of 4 mm in diameter.
Fragment liny splotu zwykłego, prawoskrętnego, trójpokrętkowej, owinięty linką o średnicy 4 mm.

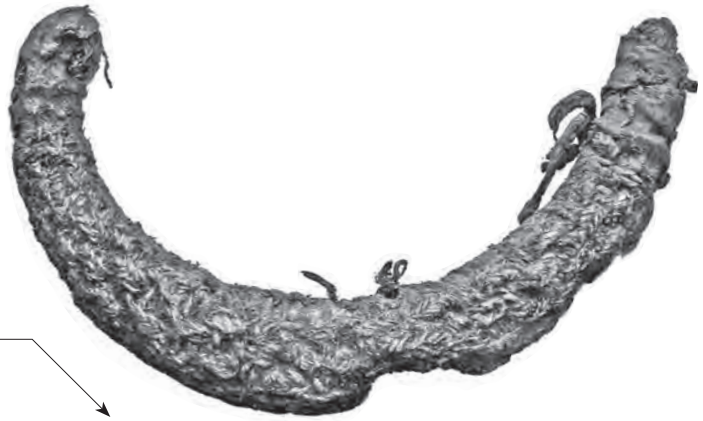
W-32/320/95, CMM/BO/NW/1094

Semicircular fragment of twisted rope with a maximum diameter of 74 mm, representing the end of a fast or a fender.

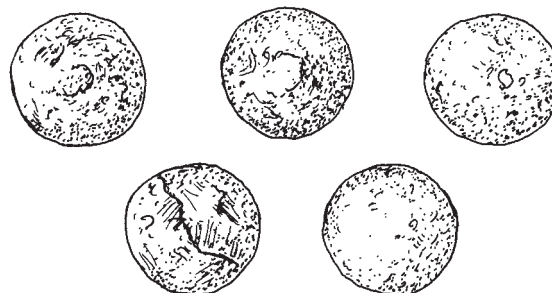
W-32/569/96, CMM/HŻ/NW/1981

Five lead balls for a 0.69-inch calibre, black powder, muzzle-loaded, flintlock weapon. This calibre was used in both short and long flintlock arms.

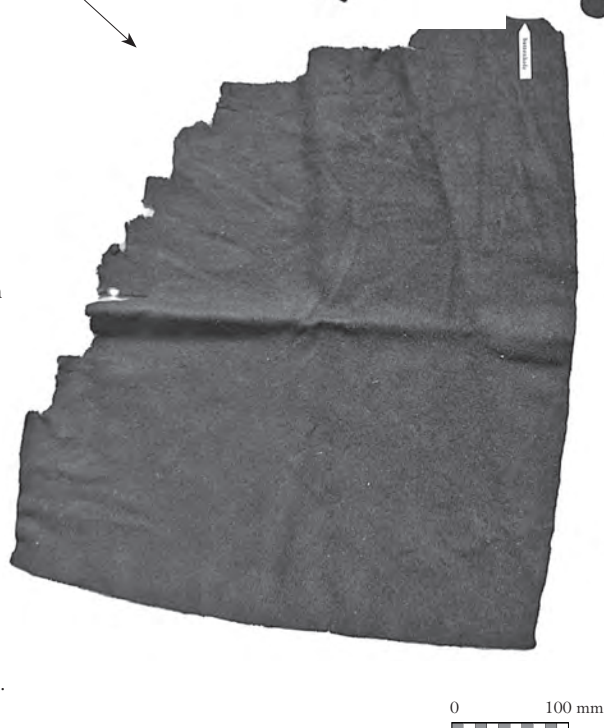
Blue broadcloth coat fragment and covered button. This was a high-quality garment made of fine broadcloth. The fabric has been so well felted that the edges do not ravel and were left unhemmed. The facing, of the same fabric, is set back slightly from the edge and tapers from 5¼ in. (133,4 mm) at the top to a point 2½ in. (63,5 mm) from the bottom of the coat. The facing is attached to the shell along the outer edge with running stitches, and along the inner edge with an overcast stitch. The single remaining buttonhole is placed square, although the coat's front edge curves away, providing what would have been a fashionable silhouette. The 1 in. wooden button form is covered with a 1½ in. (38,1 mm) square of blue linen or linsey-woolsey gathered to fit. Such a fine coat may have belonged to the master or mate.

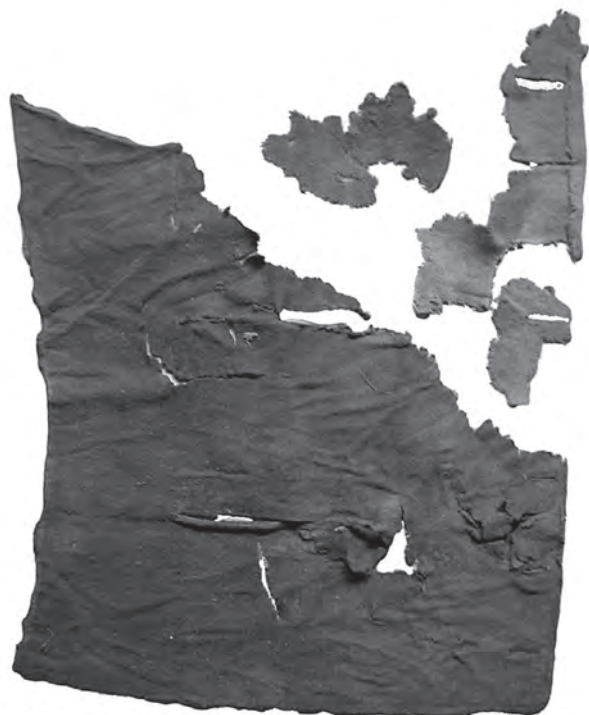
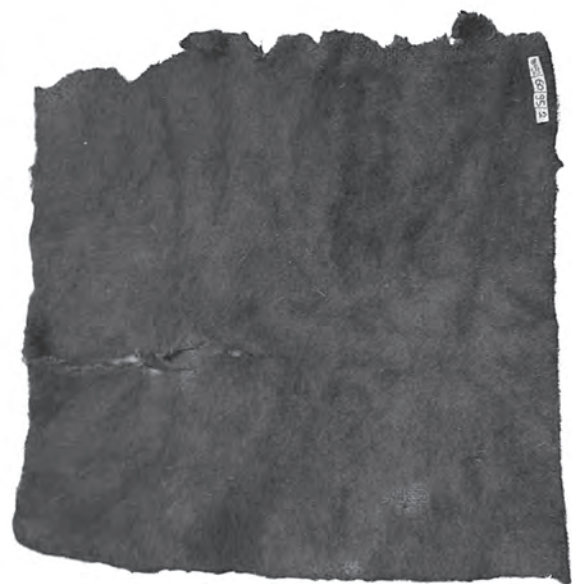
Nine associated woolen jacket parts. This jacket was constructed of what was probably a dark-blue, plain-woven woolen, although it is a rusty grayish-brown. Four 1 in. (25.4 mm) buttonholes are extant. The jacket was originally lined with brown blanket-weight wool. The extant facing, 2¾ in. (66.7 mm) wide, was pieced together from three irregular scraps of the shell fabric. The lining was overcast stitched on top of the facing. The pocket welt, no longer attached at the pocket slit, is 6¾ in. (171.5 mm) long, and 1½ in. (38.1 mm) wide. The edges of the jacket were originally bound with tape. The upper left sleeve, also found in association with the front panel, is 21½ in. (546.1 mm) long and 8 in. (203.2 mm) wide at the shoulder. The cuff was slit 5½ in. (139.7 mm) to accept a buttoned placket, just like jacket W-32/648/96. A three-button cuff placket was also found in association with other pieces, but since it is 6½ in. (155.6 mm) long and the sleeve slit is only 5½ in. the placket may not have belonged to this jacket.

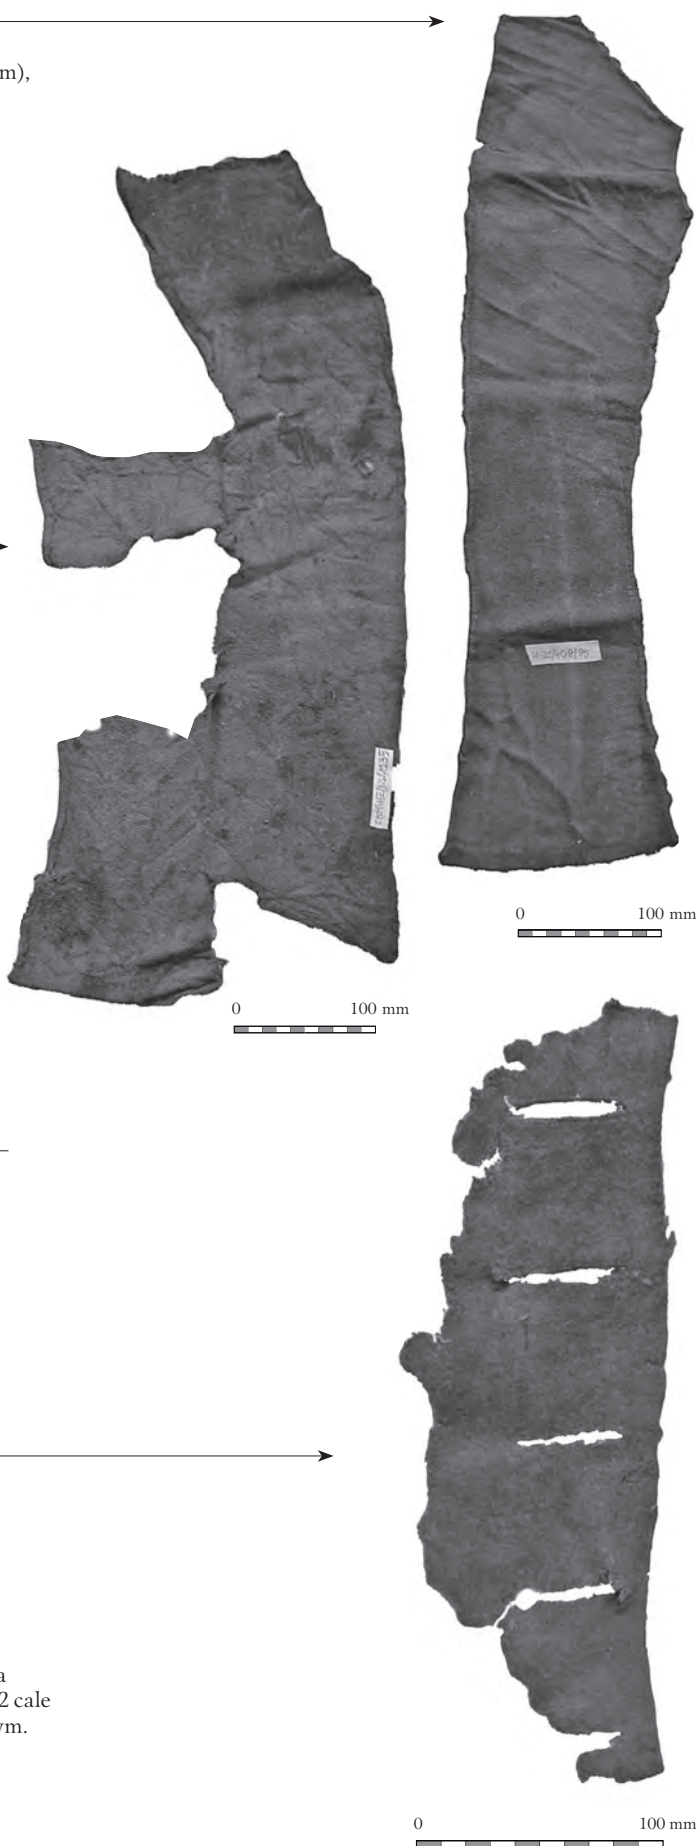
Jacket front placket fragment. This brown woolen fragment was most likely the left front placket of a jacket. The five remaining buttonholes are each 2 in. long. The front edge is finished with a row of running stitches.

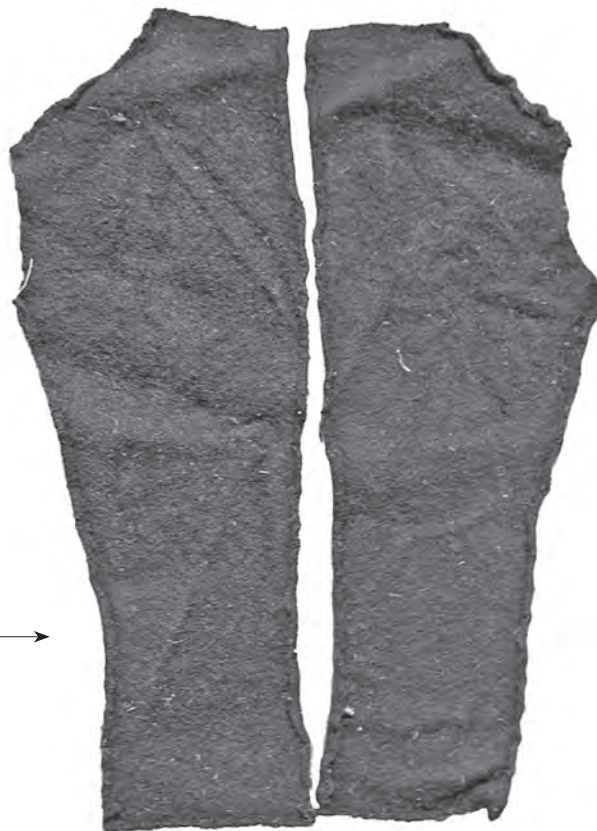
This blue broadcloth jacket or waistcoat fragment is unusual in that it has two rows of buttonholes. The first row of five buttonholes runs about ½ in. (12.7 mm) from the edge and features buttonholes ¾ and 1 in. (19.1 and 25.4 mm) long. The second row has six buttonholes, each between ¾ and 1⅝ in. (19.1 and 41.3 mm) long. This is a strange configuration, and there is no obvious reason for it having been made like this. None of the buttonholes appears to have been sewn closed, so the second row was not created to alter the garment's size. Likewise, they are not torn or stretched.

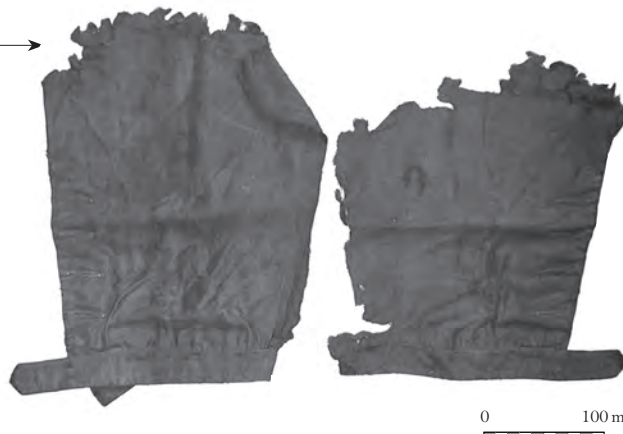
Black woolen breeches fragments. Although these breeches appear to be made of silk, examination of fibers under the microscope revealed that they are wool. Only the lower parts of the legs remain. They were damaged at the knees and darned with black worsted thread. The plackets close with four buttons and are faced with pieces of wool which are 2 in. (50,8 mm) wide. The facings are not sewn down on the inside edge, but rather are made fast by the buttonholes. The outer edge of the plackets are finished with a running topstitch. The knee bands curve behind the knee to allow for ease of movement, and are designed to accept a buckle, the tongue of which punched a hole in the band.

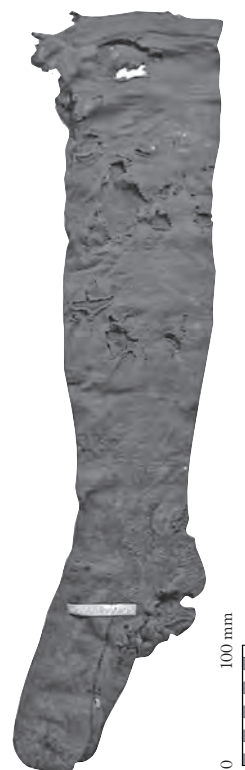
This frame-knit white silk stocking fragment is sewn up the back. The ¾ in. (22.2 mm) wide welt, as well as the rest of the stocking, is done with a stockinette stitch. The toe and bottom of the foot are heavily darned. This was probably a left stocking, as the darning appears to have been done on the ball of the foot, under the big toe.

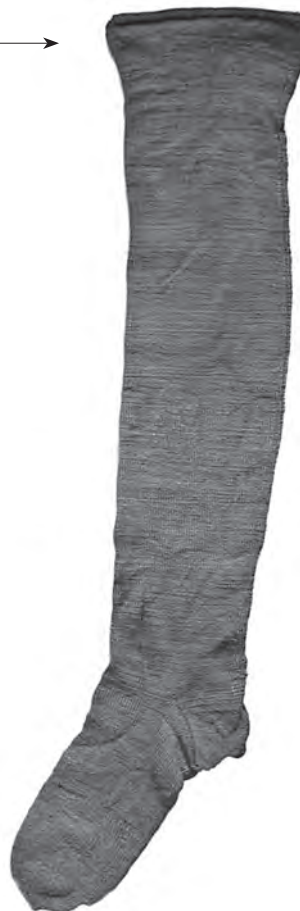
It is difficult to determine if this stocking was hand-knit or frame-knit. The fineness of the stitching suggests it was frame-knit, but many stitches seem irregular, as if done by hand. The top is finished with two rows of two-stitch-wide garter stitches. About 3% in. (92.1 mm) of the toe is composed of slightly different colored yarn. There is a darned repair at the back of the ankle.

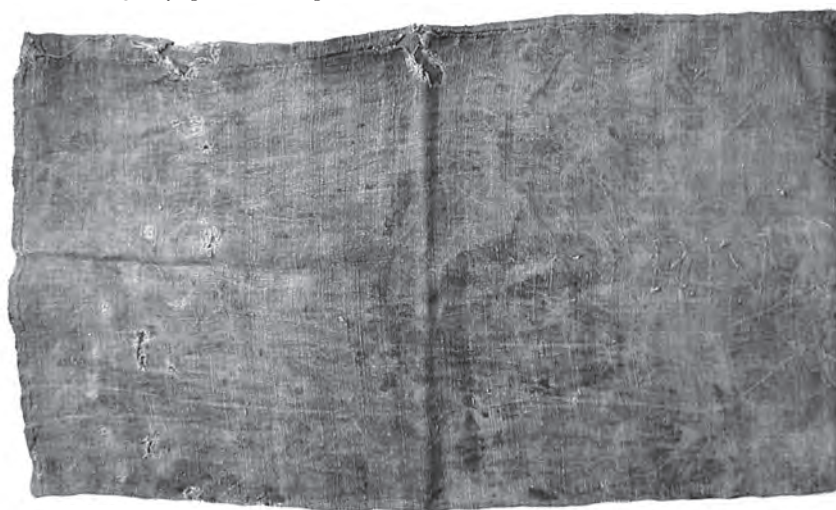
Linen bag with monogram. This bag is constructed of white linen, with a selvedge along the opening, and the bottom seam whipstitched closed. The initials "RN" are worked with unwaxed sail twine. It probably belonged to Richard Neal, one of the servants in *General Carleton's* complement. It has been suggested that this is a bread bag, for personal food stores, but the presence of the initials, and the fact that it was found in association with blankets suggests this bag could have been a pillowcase.

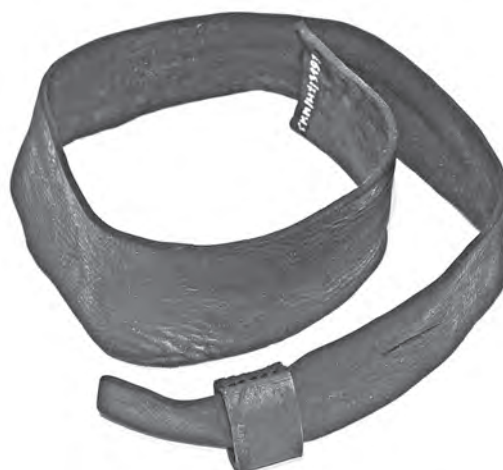
Leather belt tapering at one end. The fastening consists of a belt loop made from a single piece of leather measuring 95 mm x 29 mm.

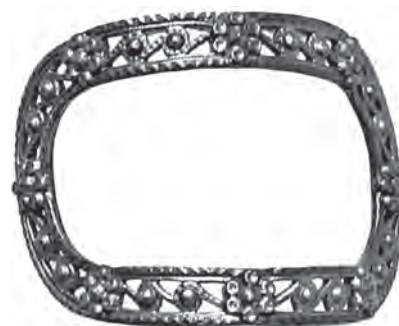
Dimensions: these frames occur in two sizes, the larger variety measuring
90 mm long and 67 mm wide, with a curve height of 43 mm and a frame
width of 11 mm, the smaller frames measuring 75 mm long and 55 mm
wide, with a curve height of 35 mm and a frame width of 10 mm.

Flattened oval, convex frames, most of them deformed. The frame rims are decorated with fine triangles or a twisted cord motif. Openwork interior filled with a recurring pattern of rosettes interspersed with two spheres connected by oblique rods. The underside is smooth, the outer edge of the longer sides featuring pin terminals (7 mm wide) with holes in the middle. Material – tin alloy with traces of silver-plating.

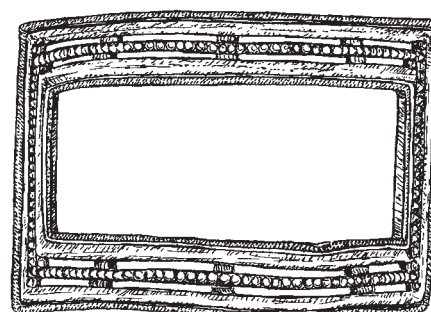
Rectangular, convex, openwork frame consisting of two smooth, slightly concave metal strips flanking a row of beading linked to the strips by a series of small rectangular elements. The underside of the frame is smooth, pin terminals (7 mm wide) with holes in the middle featuring on the buckle's long axis. Material – tin alloy with traces of silver-plating.

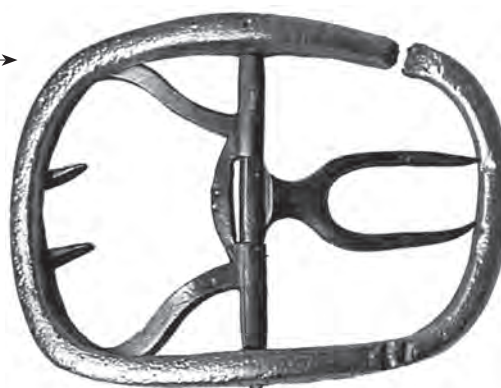
Convex, rectangular frame with rounded corners, made from a thick, quadrangular rod. On the underside the long axis features pin terminals (6 mm wide) with holes accommodating a pin with a chape rotating around it. The chape (extant in three of the frames) consists of a tongue and a flattened oval hook with two prongs. Material – the frames are made from an alloy of tin with lead and antimony and trace amounts of copper; the chapes are made from an alloy of copper and zinc (c. 82% copper and 13% zinc in alloy, remaining trace elements: tin, lead, antimony and silver).

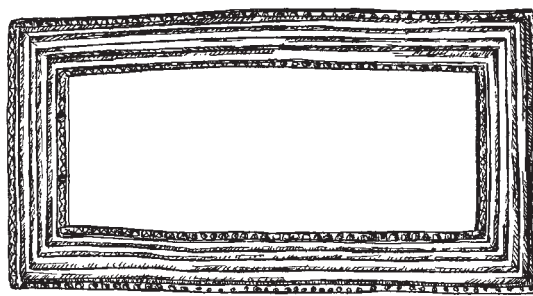
Rectangular, flat frame decorated with moulded ridges and grooves converging at the corners. The frame's edges are faceted. The underside is smooth. Material – tin alloy with traces of silver-plating.

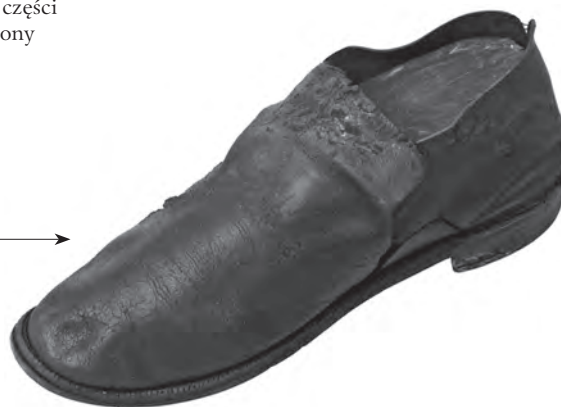
Nine fragments of leather making up a complete slip-on shoe. Outsole, insole and heel comprising several thick leather lifts; vamp with evident traces of repair to side, its top margin finished with a fabric edge binding; left and right quarters; small fragments of side linings and facing. The leather along the edges of the outsole is thickened and features stitch holes. Evidence of stitching is also apparent on other pieces, though no thread survives. Square-sectioned wooden pegs fixing the leather lifts are extant in the heel. This shoe was restored, a black last being placed inside it to ensure that it retained its correct shape.

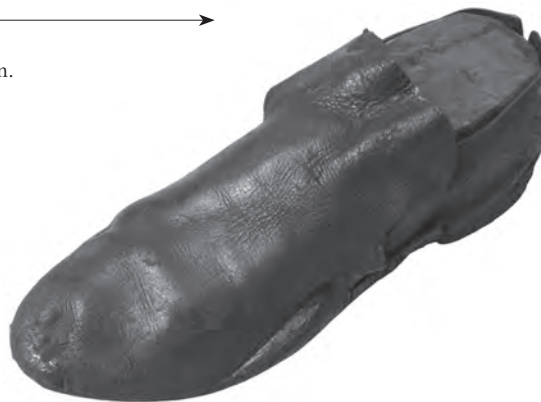
Horseshoe-shaped heel, 20 mm high, made from several layers (lifts) of thick leather fixed with wooden pegs. The front half of the sole's forepart reinforcement patch does not survive. The vamp extends into a tongue of 117 mm in width. A 20-mm-long split is visible in the leather of the back part. A black last was placed inside the shoe during its restoration to ensure that it retained its correct shape.

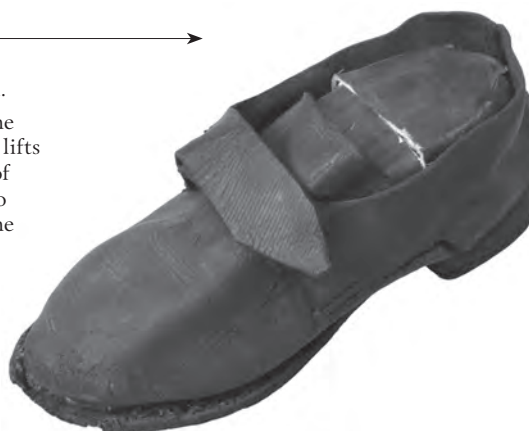
Small left shoe. The good condition in which the leather survived enabled the shoe to be restored. Horseshoe-shaped heel, 15 mm high, made from several lifts of thick leather held together with wooden pegs. Loss of leather in forepart of outsole. Two-piece quarters with back seam extend on either side into tabs to which the shoe's buckle fastening was fixed. A black last was placed inside the shoe during its restoration to ensure that it retained its correct shape.

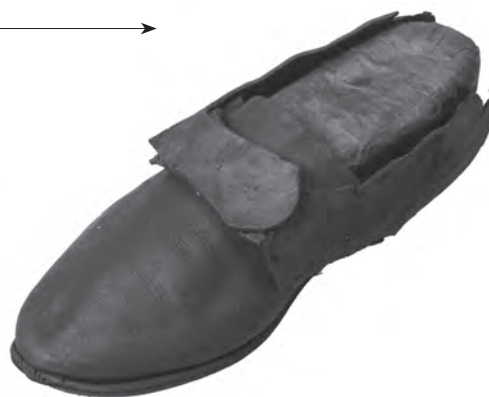
Ten fragments of leather comprising a complete shoe. Outsole with heel made up of several thick leather lifts featuring extant wooden fixing pegs; reinforcement patch with stitch holes and peg holes; vamp with rounded toe; two-piece quarters with long tabs for affixing buckle; five small side lining fragments. Stitch holes evident on all fragments, but no thread survives. Although the rear portion of the upper is damaged, the shoe was restored, a black last being placed inside it to ensure that its correct shape was retained.
