THE
GENERAL CARLETON
SHIPWRECK, 1785

Archaeological Research
of the Polish Maritime Museum
Vol. 1

Edited by / Redaktor tomu
Waldemar Ossowski

Published by the Polish Maritime Museum in Gdańsk
Centralne Muzeum Morskie w Gdańsku
Gdańsk 2008

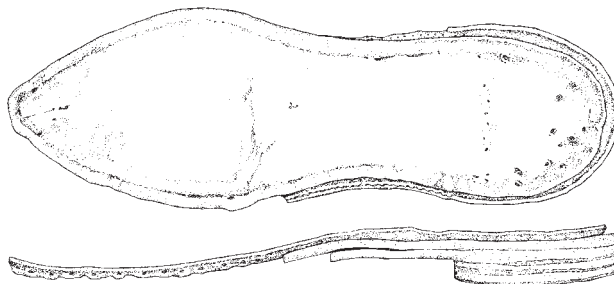
Eleven fragments from one shoe. Outsole with thick leather heel and two reinforcement patches (illustrated); lightly rounded vamp; eight small fragments of side lining. Stitch holes apparent on all fragments, but no thread survives.

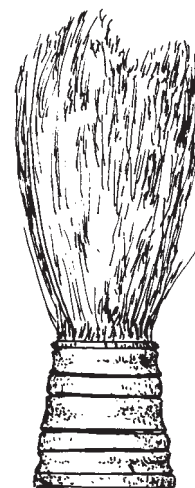
Brush without a handle, probably used for shaving. Made from a small bundle of bristles (45 mm long) set in an iron sleeve of 18 mm in diameter, which tapers towards the bristles. The inner surface of the sleeve is threaded, and the outer surface is ornamented with circumferential grooves.

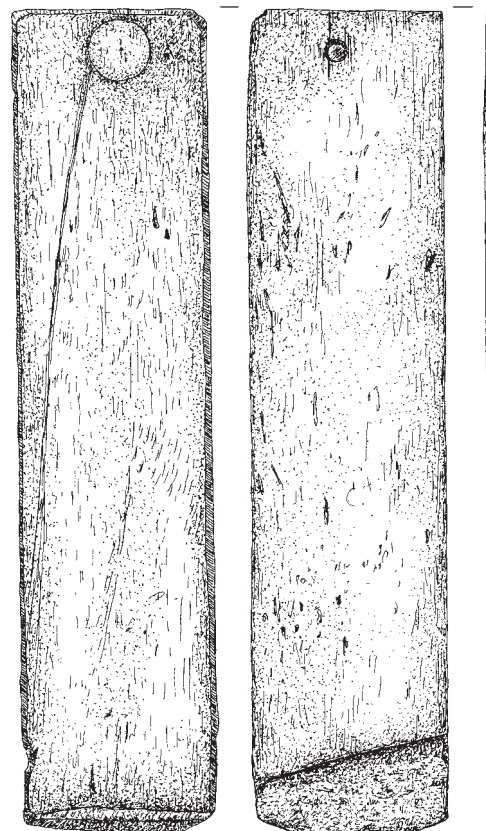
Three 3.5-mm-thick wooden boards constituting a razor box. Covered with a partially extant leather binding.

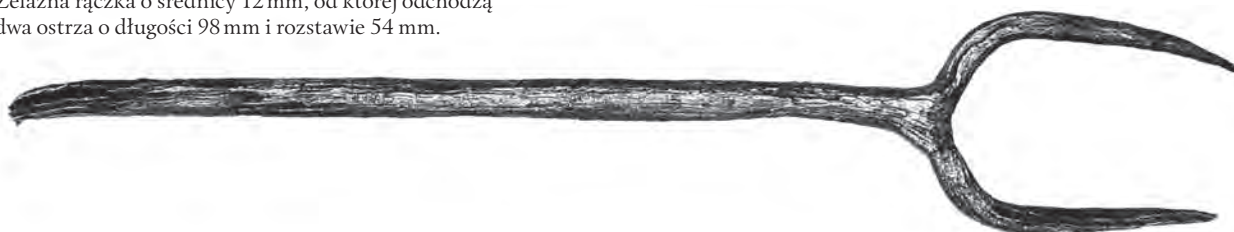
Fork with iron handle of 12 mm in diameter terminating in two 98-mm-long tines spaced 54 mm apart.

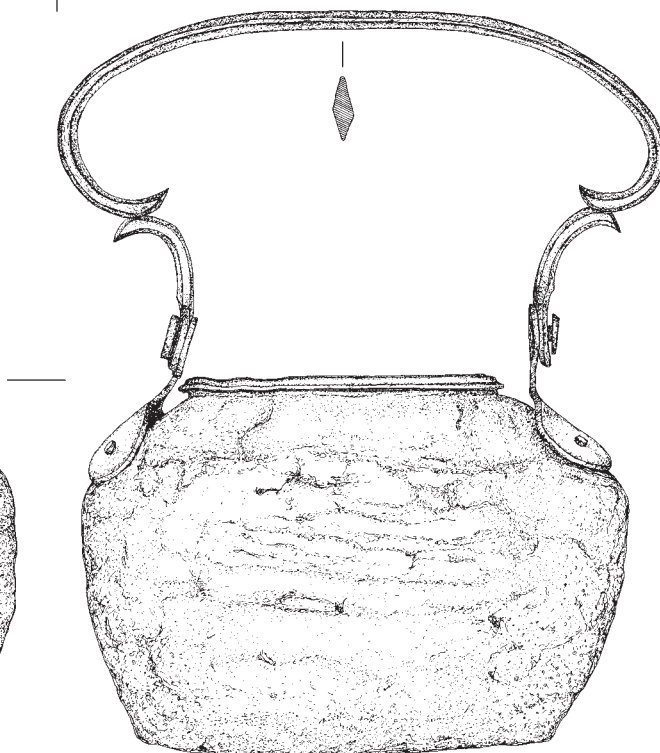
Five fragments of a copper kettle without a lid. Its severely buckled body (spout missing) is damaged in several places. Two handle fittings are riveted to either side of the kettle's mouth, which has an applied oval rim made from a thin, flat strip of copper. The flat, curved handle has one extant fastening.

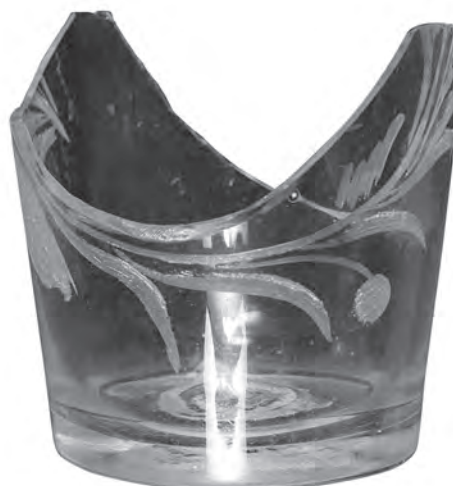
Lower portion of a tumbler made of colourless, transparent glass. The base is lightly concave and has a diameter of 51 mm. The body flares upwards, surviving to a height of 61 mm, and features plant motif decoration.

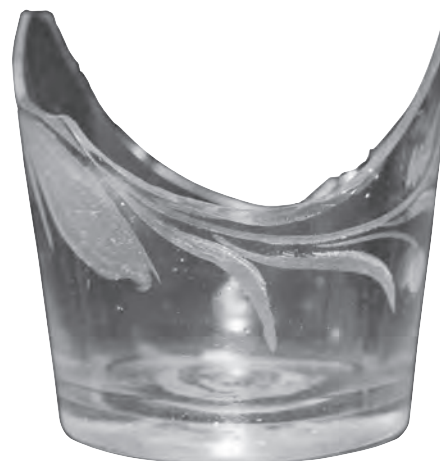
Lower portion of a tumbler made of colourless, matt glass. The base is thick and lightly concave, measuring 45 mm in diameter. The body (with an extant fragment of plant motif) flares lightly upwards, surviving to a height of 44 mm.

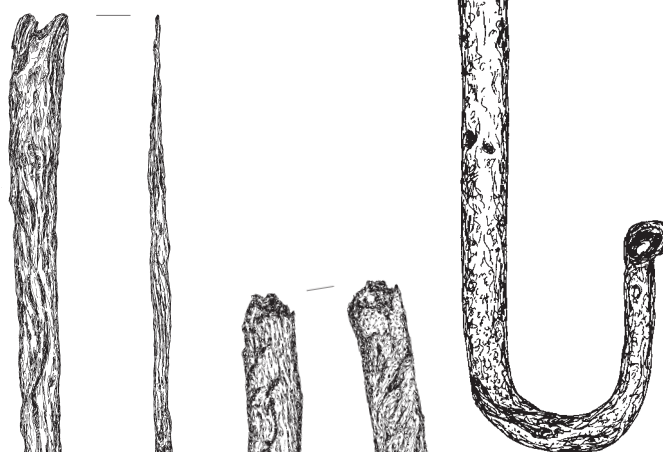
Paintbrush with a wooden handle. The bristles are very bent; traces of a binding made from 1-mm-thick twine survive around the bristles.

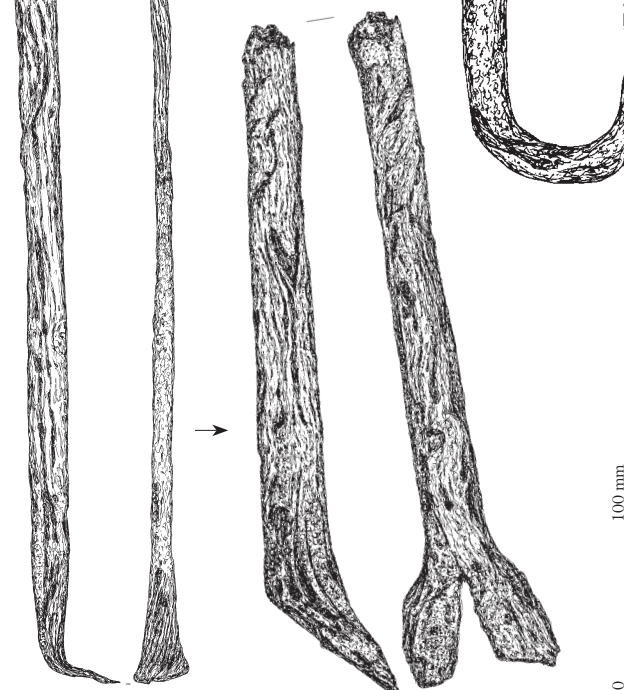
Fragment of a steel crowbar made of several rods forge welded together. The forked end used for extracting nails survives.

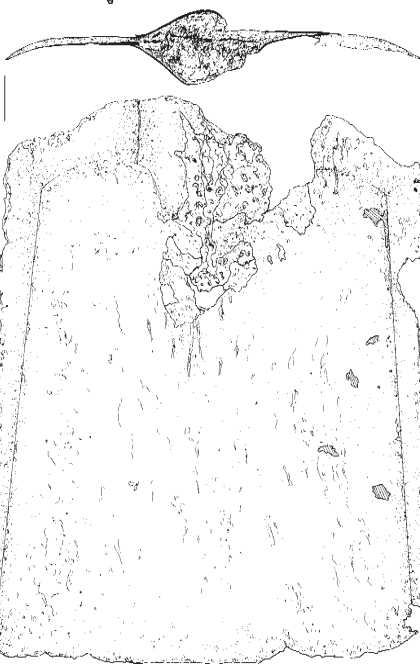
Iron shovel blade.
Żelazne stylisko łopaty.

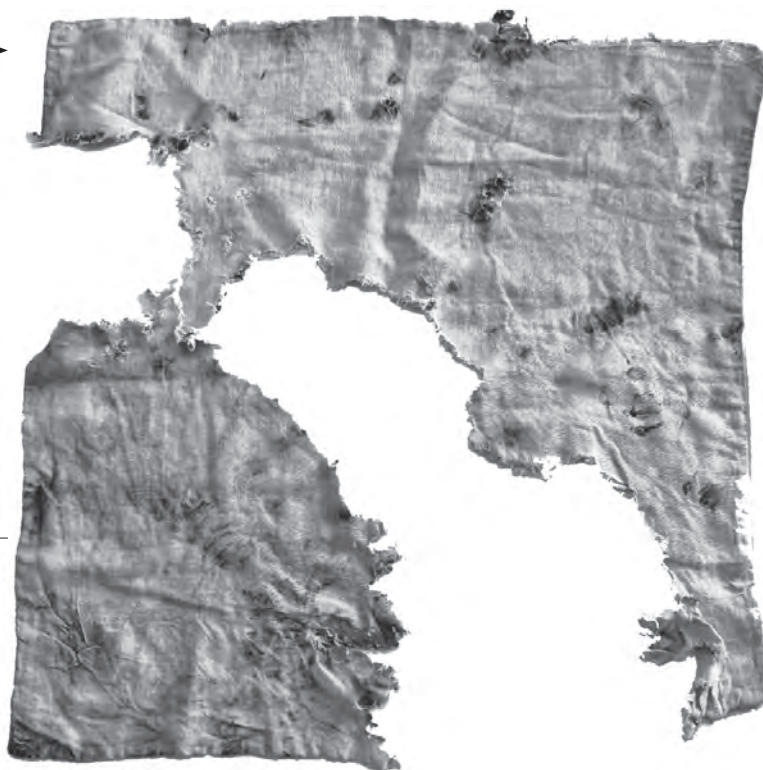
Two beige, herringbone-patterned textile fragments with fringe, possibly part of a rug. The same as fragment W-32/647/96.

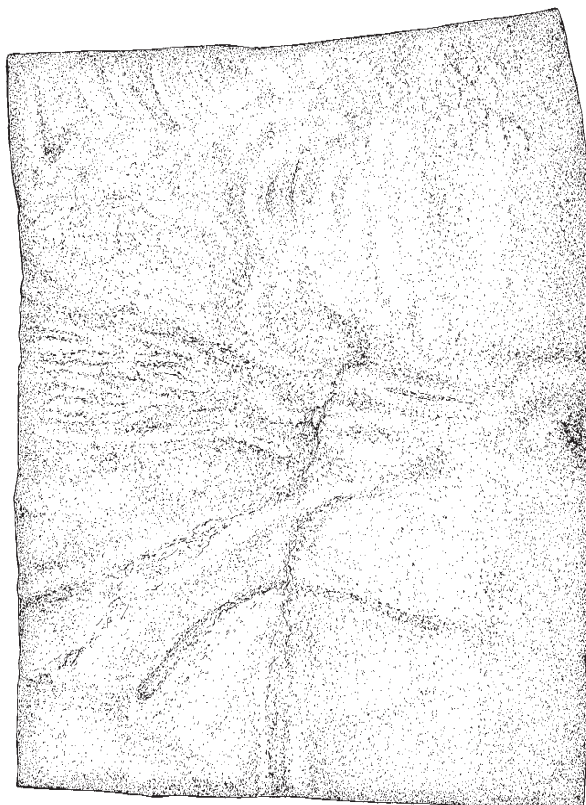
Two fragments of soft leather of undetermined use. Dwa fragmenty miękkiej skóry o nieznanym przeznaczeniu.
