ROTUNDA  
NA GÓRZE ZAMKOWEJ W CIESZYNIE

ROTUNDA  
NA GÓRZE ZAMKOWEJ W CIESZYNIE  
*Badania archeologiczno-architektoniczne 1941–2017*

MUZEUM ŚLĄSKA CIESZYŃSKIEGO

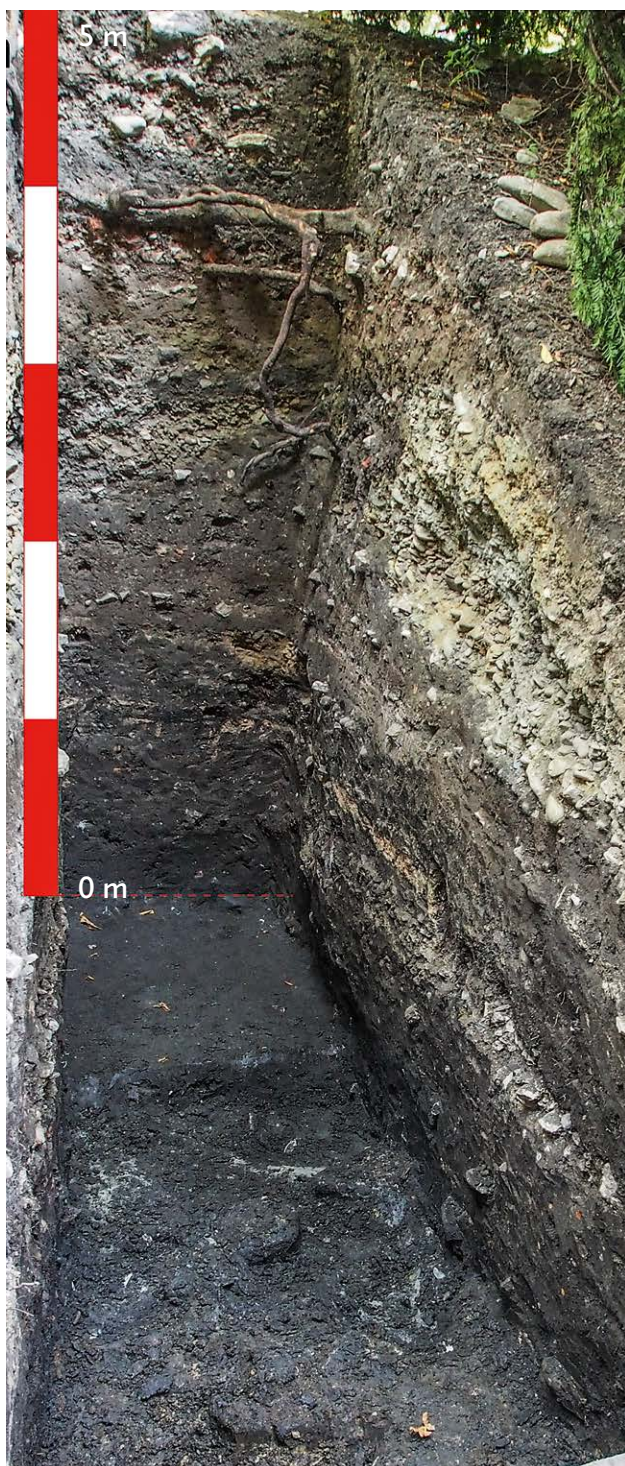
Il. 1.4 Profil warstw kulturowych i nasypów antropogenicznych w wykopie archeologicznym po północnej stronie rotundy; dno wykopu nawiązuje do stropu żwirów gliniastych i glin lessowatych, na których posadowiona jest rotunda (fot. A. Tyc) ¶ Profile of cultural layers and anthropogenic deposits in the archaeological trench on the northern side of the rotunda. The bottom of the trench forms the ceiling of the lower layer of gravel intermixed with clay and loess loam, on which the foundations of the rotunda were erected (photo: A. Tyc)

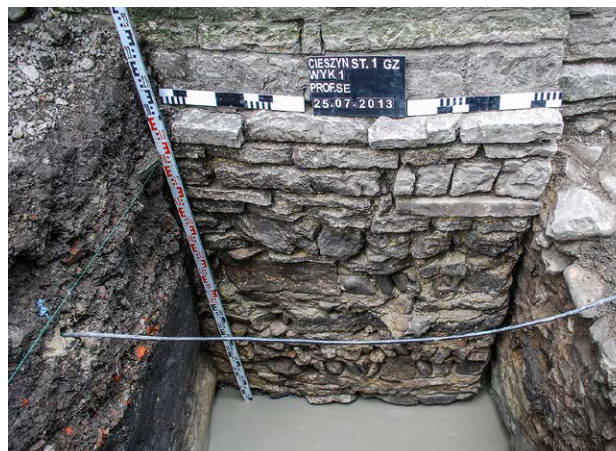
Il. 1.6 Wody podskórne (przypowierzchniowe) gromadzące się po opadach przy fundamentach rotundy – wykop 1 w 2013 r.; zachodnie lico fundamentu rotundy na odcinku klatki schodowej i muru 1 (fot. M. Piwko) ¶ Subsurface water (subsoil water) accumulated at the foundations of the rotunda after rainfall – trench no. 1 in 2013; western front part of the rotunda foundations in the section of the staircase and wall no. 1 (photo: M. Piwko)

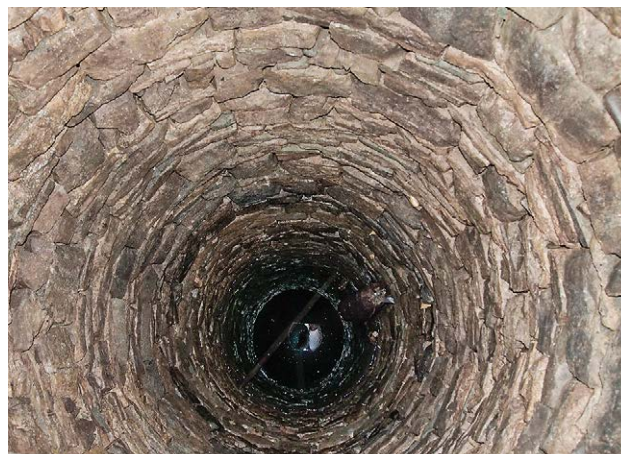
Il. 1.7 Kamienna cembrowina studni przy budynku informacji turystycznej na Górze Zamkowej (fot. A. Tyc) ¶ Stone well cribbing at the building housing the tourist information office on the Castle Hill (photo. A. Tyc)

Jedynym istniejącym obecnie ujęciem studziennym na Górze Zamkowej jest usytuowana przed wejściem do budynku informacji turystycznej studnia przykryta żeliwną kłapą, ocembrowana łamanym kamieniem wapiennym (il. 1.7), głęboka na 19,5 m<sup>42</sup>. Dno studni znajduje się na poziomie koryta Olzy, natomiast lustro wody utrzymuje się kilkanaście metrów wyżej. W trakcie pomiarów przeprowadzonych w sierpniu 2016 roku utrzymywało się ono na głębokości 4,87 m p.p.t. (280,3 m n.p.m.)<sup>43</sup>. Studnia ujmuje wody przypowierzchniowe pochodzące z odsączenia warstwy zaglinionych żwirów (il. 1.4) oraz warstw kulturowych, utrzymujące się na gliniastych zwietrzelinach łupków marglistych. W świetle jednorazowych badań z sierpnia 2016 roku<sup>44</sup> są to wody słabo zmineralizowane (392 mg/L), o temperaturze 14,2°C i neutralnym odczynie pH (6,58). Woda w studni jest zanieczyszczona związkami azotu, ale mimo położenia wśród zabudowy i długiego braku użytkowania zawartość biogenów mieści się w granicach norm wód zdatnych do spożycia.

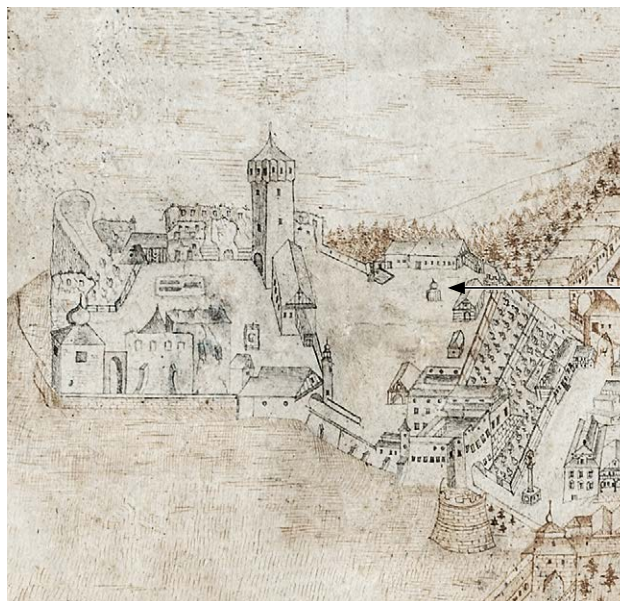
Il. 1.8 Lokalizacja studni z obudową drewnianą na terenie zamku dolnego (obecnie bezpośrednie sąsiedztwo budynku informacji turystycznej) – perspektywiczny widok Cieszyna od strony zachodniej, pomiędzy 1750 a 1780 rokiem ¶ Location of the well with a wooden lining in the area of the lower castle (currently in the immediate vicinity of the tourist information office) – a perspective view of Cieszyn from the west, between 1750 and 1780

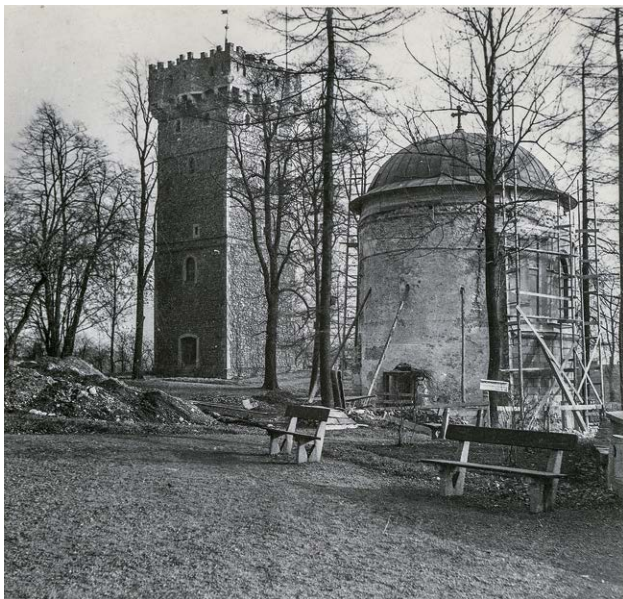
Il. 2.4.6 Rotunda w czasie niemieckich badań archeologicznych w 1941 roku ¶ Rotunda during the German archaeological work in 1941

Muzeum w Raciborzu, dr. Georgowi Raschkemu, a prace ziemne wykonała firma Fulda<sup>84</sup>. W latach 1941–1943 usunięto prawie stuletnią klasycystyczną fasadę<sup>85</sup> (il.2.4.6). Wtedy też powstały pierwsze dwa opracowania na temat cieszyńskiego zabytku<sup>86</sup>. Po trzech latach badań pogarszająca się sytuacja na froncie (zapewne także możliwości finansowe III Rzeszy) uniemożliwiła kontynuowanie prac. Zdołano jedynie zabezpieczyć rotundę prowizorycznymi drewnianymi podparciami<sup>87</sup>. Badania nad rotundą były jednym z szeroko zakrojonych planów rewitalizacyjnych cieszyńskiej Góry Zamkowej. Zamierzano rozbudować zamek dolny i w jego wnętrzach urządzić muzeum. W 1941 roku powstały projekty przebudowy autorstwa architekta Herberta Erasa z Wrocławia<sup>88</sup>. 22 kwietnia 1944 roku w cieszyńskiej księdze wieczystej wpisano pod nr. 267, że właścicielem opisywanej nieruchomości stała się Rzesza Niemiecka<sup>89</sup>.

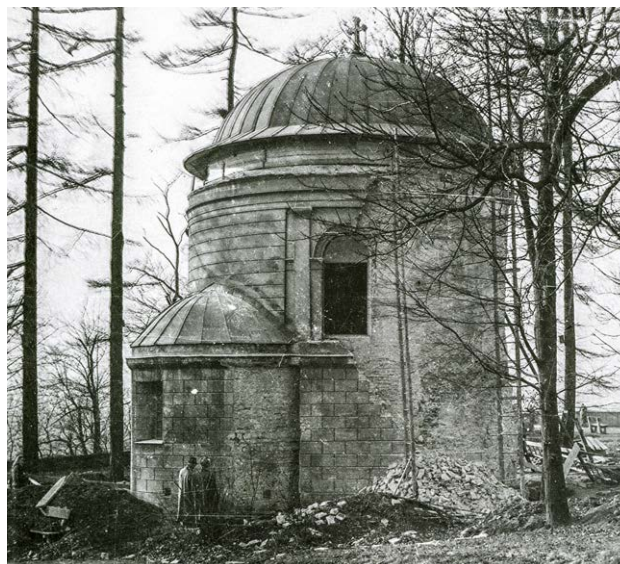
Il. 3.4 Rotunda w trakcie usuwania płaszczki klasycystycznej oraz wykopaliska w 1941 roku ¶ Rotunda in the process of removing its neoclassical plaster and the excavations in 1941

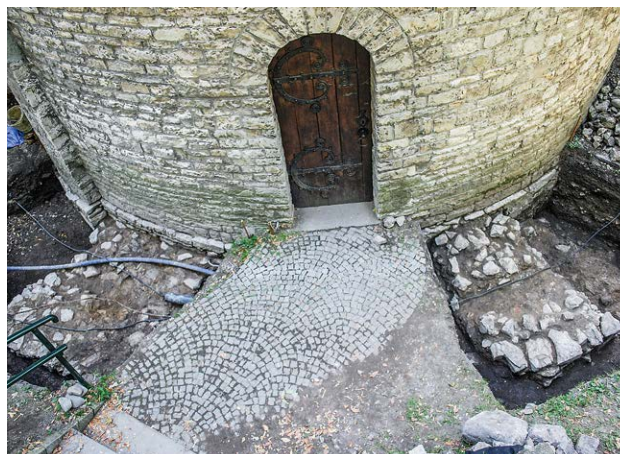
Il. 3.11 Przypory nr 1 i 2 przy wejściu do rotundy, 2013 rok (fot. M. Piwko)  
 ¶ Buttresses nos. 1 and 2 at the entrance to the rotunda, 2013 (photo: M. Piwko)

W pierwszym roku badań założono dwa wykopy zlokalizowane od zachodu, po obu stronach wejścia do rotundy. Odsłonięto w nich korony obu murów wzmiankowanych przez Aloisa Müllera w dzienniku badań z 1942 roku (il. 3.11), a także (w wykopie 1) pierwotny, niczym niezakłócony fundament rotundy. Wyniki badań uzyskane w pierwszym sezonie skłaniały do kontynuacji eksploracji w kolejnych newralgicznych punktach, czyli w miejscach styku nawy i apsydy rotundy, od strony północnej i południowej. W 2014 roku założono zatem wykopy 3 i 4, w których odsłonięto kolejne fundamenty kamienne, oznaczone jako obiekty 3 i 4. Parametry i charakterystyka tych murów była zbieżna z odsłoniętymi uprzednio. Sezon badawczy 2015 przyniósł odkrycie kolejnych dwóch murów (obiekty 5 i 6) w wykopach 5 i 6 usytuowanych przy środkowych odcinkach muru obwodowego. Tym samym uzyskano pełny

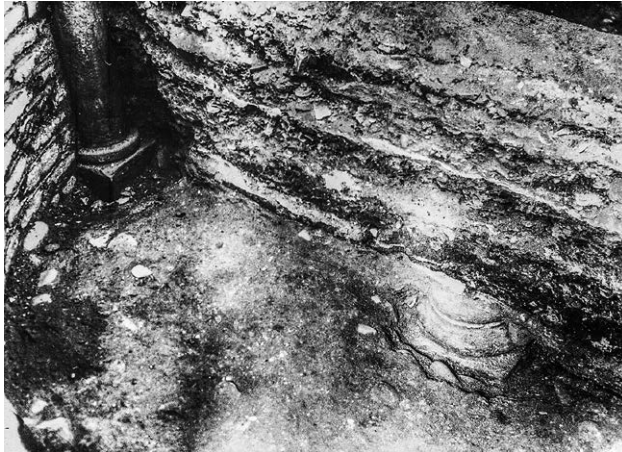
Il. 4.1.1a Układ nawarstwień przylegających do ściany północnej, profil wschodni (E-F), badania G. Raschkego, 1941 (fot. A. Müller) ¶ Sedimentation adjacent to the northern wall, eastern profile (E-F), G. Raschke's research, 1941 (photo: A. Müller)

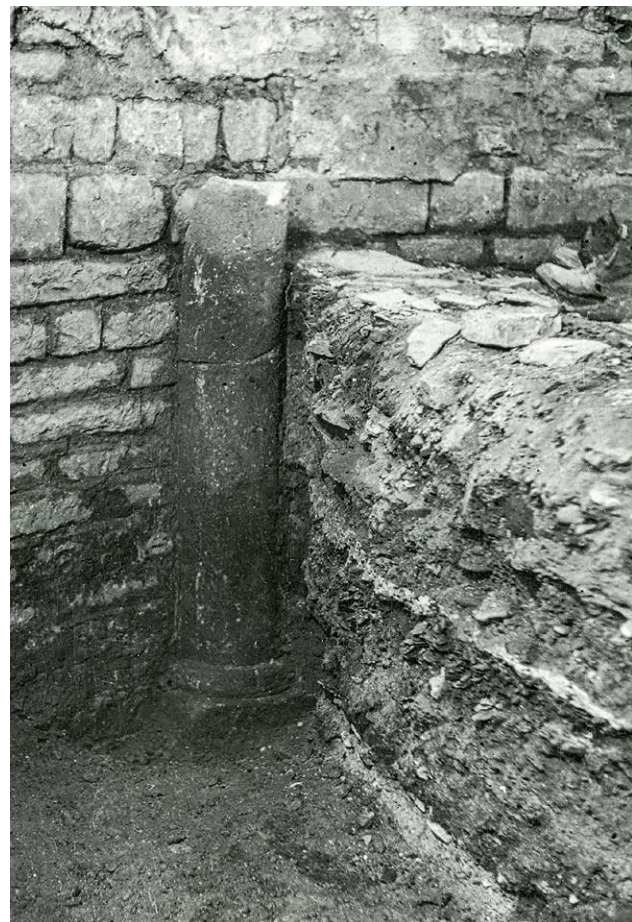
Il. 4.1.2 Resztki kamiennej posadzki oraz sekwencja warstw przylegających do muru północnego, profil wschodni (E-F), badania G. Raschkego, 1941 ¶ Remains of the stone floor and the sequence of the layers adjacent to the northern wall, eastern profile (E-F), G. Raschke's research, 1941

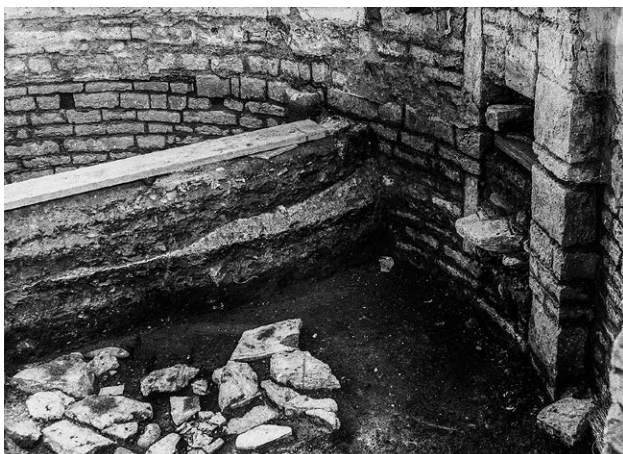
Il. 4.1.3 Poziom nawierzchni z płyt przy wejściu do klatki schodowej, profil zachodni (c–d) (fot. A. Müller) □ Level of the floor paved with slabs at the entrance to the staircase, western profile (c–d) (photo: A. Müller)

2. Warstwa piasku – jednolita warstwa bez jakichkolwiek zaburzeń, poziom ostatniej posadzki przed nowożytną przebudową (j.s. R2).
3. Do głębokości 1,2 m eksplorowano nawarstwienia (j.s. R4a–R4e) do poziomu „starej nawierzchni” z płyt wapiennych (j.s. R4e) (il. 4.1.3), które oddzielała cieniutka warstewka gliny (j.s. R4d). Poziom domniemanej posadzki, utworzonej z płaskich kamieni wapiennych, znajdował się prawdopodobnie nieco niżej niż poziom posadzki w apsydzie (il. 7.2.17). Nie mamy wzmianek o śladach po słupach, które mogły podtrzymywać emporę, jednak wejście było nadal używane, a próg wejściowy znajdował się najprawdopodobniej na tym samym poziomie co utwardzona wapiennymi płytami posadzka.

Na dokumentacji fotograficznej zwraca uwagę wyraźna, jasna warstwa, składająca się prawdopodobnie z okrzesków wapiennych i zaprawy lub tynku (j.s. R4c) (il. 4.1.3). Przebieg jej dolnej granicy jest horyzontalny, a poziom górnej granicy w części północnej wyraźnie się podnosi, zwłaszcza przy samym murze nawy głównej, przy wejściu na emporę (il. 7.2.9). Budowlany charakter nawarstwień wskazywałby na daleko idącą przebudowę i tynkowanie. Zapewne z tą fazą są związane dwa duże kamienie wkopane w starsze nawarstwienia

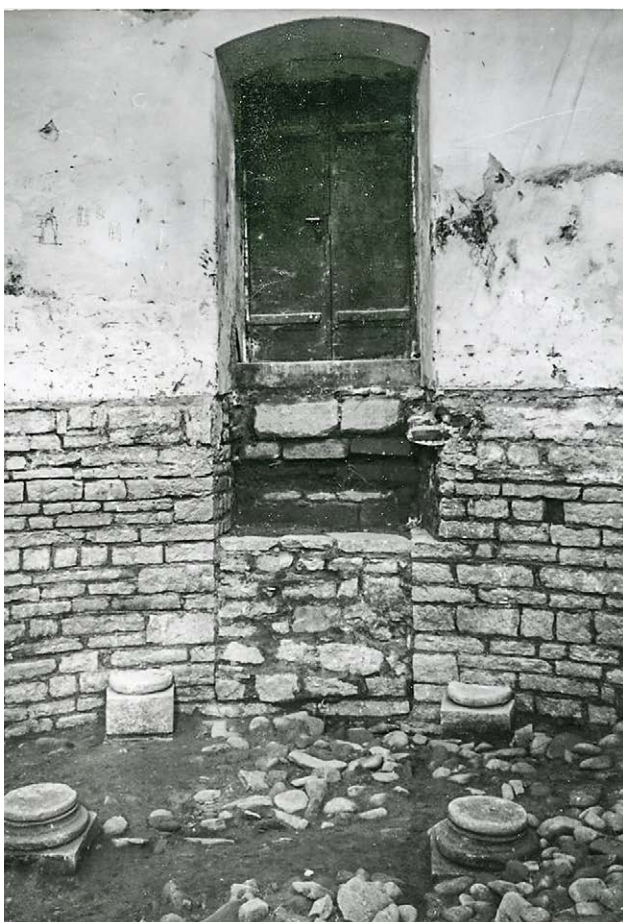
Il. 4.1.4 Wejście główne do kaplicy, od strony wewnętrznej zamurowane w dolnej części, badania G. Raschkego, 1941 (fot. R. Hesse) □ Main entrance to the chapel walled up at the bottom from the inside, G. Raschke's research, 1941 (photo: R. Hesse)

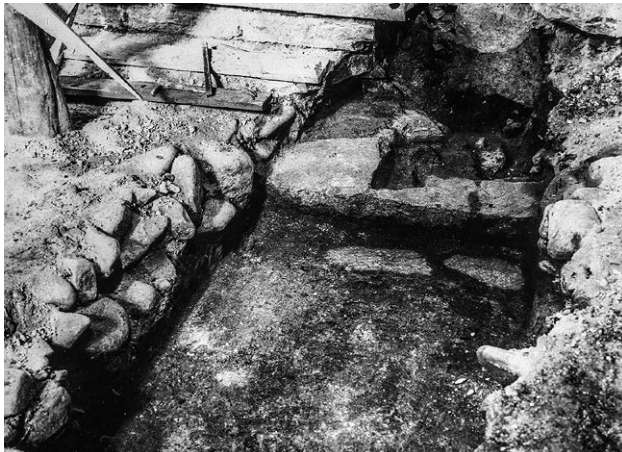
Il. 4.1.5 Warstwa otoczków (j.s.R6) i ziemi, przykrywająca bazy kolumn i najstarszą posadzkę z płyt wapiennych (j.s.R7b), badania G. Raschkego, 1941 (fot. A. Müller) ¶ Layer of pebbles (j.s.R6) and soil covering the column bases and the oldest floor paved with limestone slabs (j.s.R7b), G. Raschke's research, 1941 (photo: A. Müller)

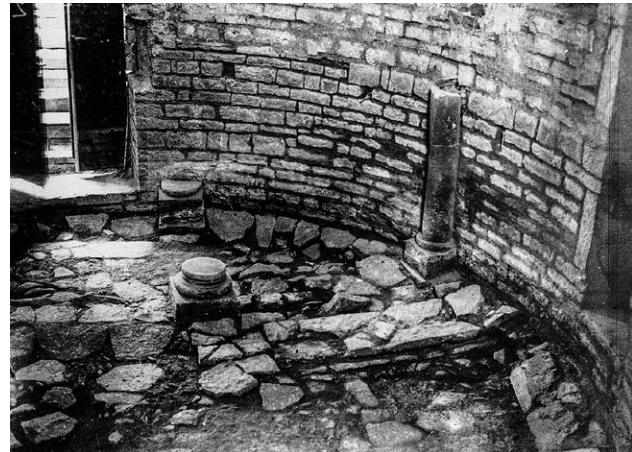
Il. 4.1.6 Najstarsza posadzka z płyt wapiennych, przy ścianach widoczne obniżenie poziomu pod naporem młodszych nawarstwień, badania G. Raschkego, 1942 (fot. A. Müller) ¶ Oldest floor paved with limestone slabs, at the walls a bend of the floor level is visible due to the pressure of the younger layers, G. Raschke's research, 1942 (photo: A. Müller)

Po usunięciu otczaków natrafiono na warstewkę popożarową, składającą się z grudek polepy i węgla drzewnych, która miała miąższość około 0,1 m (j.s. R7a), a od najstarszej posadzki, utworzonej przez nieregularne płyty wapienne (j.s. R7b), oddzielała ją wyraźna warstwa spalenizny. Najstarszą, pierwotną posadzkę tworzyły głównie płyty wapienne (il. 7.2.32), które miejscami uzupełniono większymi kamieniami otczakowymi, przy czym w części zachodniej wykorzystano je w większym stopniu (il. 7.2.16b). Posadzka była pokryta zaprawą wapienną (il. 7.2.19), także w tej części, gdzie przeważały kamienie otczakowe. Płyty wapienne umieszczono na odsadźce fundamentowej, a więc na głębokości 2,1 m poniżej powierzchni. Bazy kolumn spoczywały na niskim murku i były z nim połączone zaprawą. Dodatkowo od strony wschodniej do muru przylegał jeszcze jeden mur – krótki, sięgający bowiem jedynie do pierwszej bazy, bardzo płytko posadowiony i o podobnej szerokości jak mur będący podstawą dla kolumn. Poziom posadzki był równy, jedynie przy ścianach płyty spoczywające na odsadźce fundamentowej wyraźnie opadały, co świadczy o obniżeniu się poziomu w całej rotundzie pod naciskiem późniejszych nawarstwień o 0,15–0,25 m (il. 4.1.6).

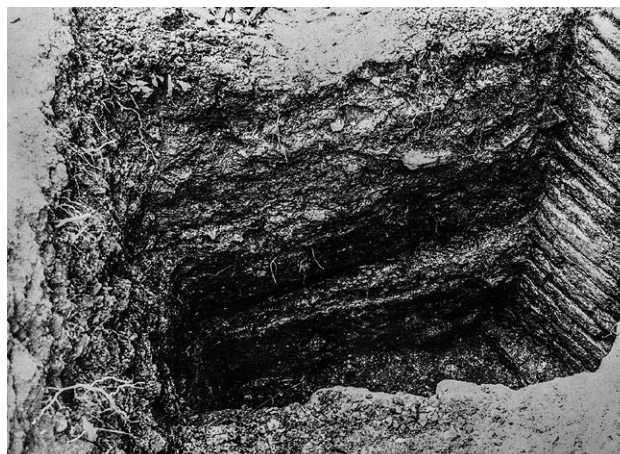
Il. 4.1.7 Wykop 2/1941, profil wschodni do poziomu górnej krawędzi cokołu rotundy (fot. A. Müller) ¶ Trench 2/1941, eastern profile down to the edge of the plinth (photo: A. Müller)

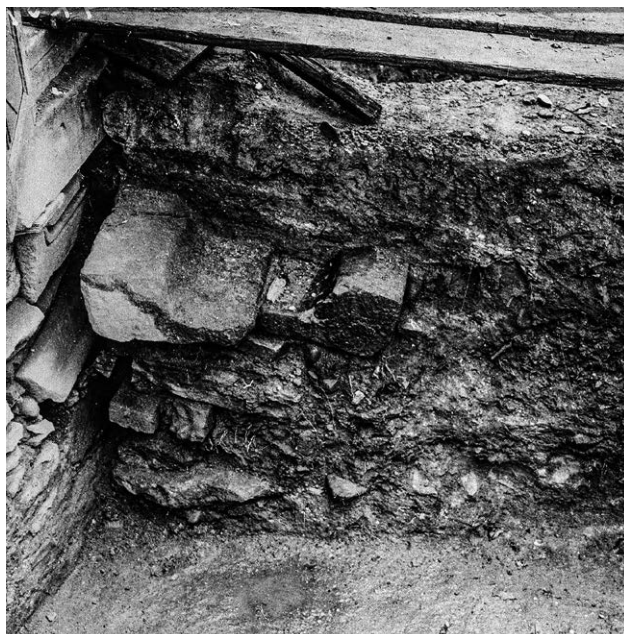
Il. 4.1.9 Wykop 5/1942, profil południowy z widocznym wkopem fundamentowym pod obudowę ceglana (fot. A. Müller) ¶ Trench 5/1942, southern profile with a visible foundation dig for the brick cladding (photo: A. Müller)

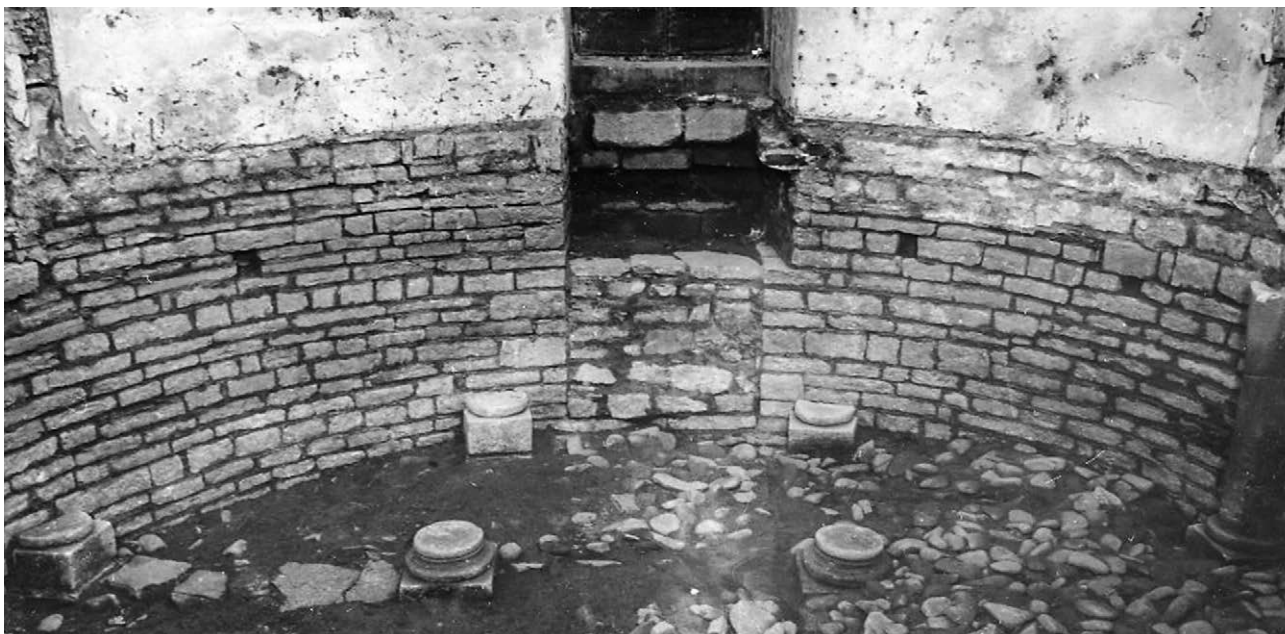
Il. 4.1.10b Główne wejście do kaplicy zamurowane w dolnej części, przestrzeń między murem zewnętrznym i wewnętrznym jest wypełniona luźną ziemią, badania G. Raschkego, 1941 (fot. R. Hesse)  
 ¶ Main entrance to the chapel walled up in the lower part; open space between the outer and inner walls is filled with loose earth, G. Raschke's research, 1941 (photo: R. Hesse)

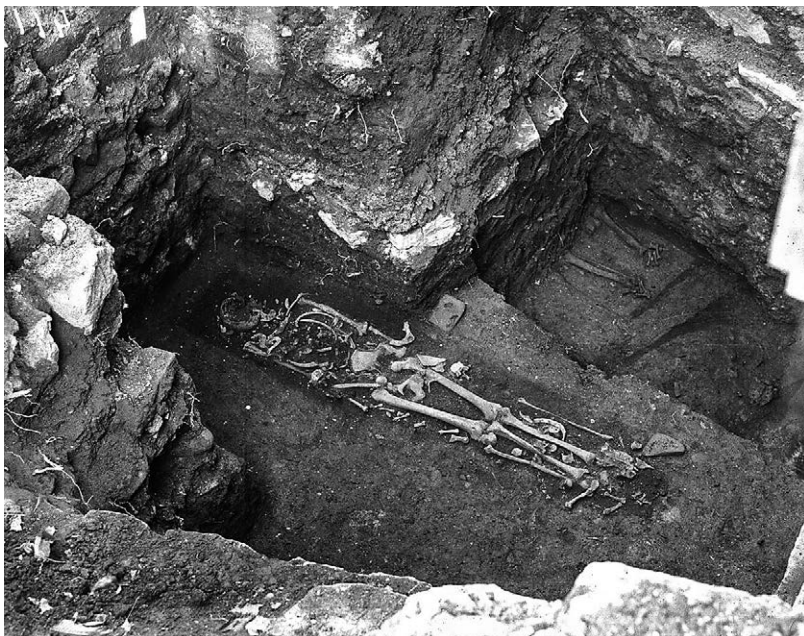
Il. 4.1.11 Grób 4/1942 oraz spoczywające przy murze 1 groby 1/1942 i 3/1942, wykop 5/1942 przed wejściem do rotundy (fot. A. Müller) ¶ Grave 4/1942 and graves 1/1942 and 3/1942 located at the wall no. 1; trench 5/1942 in front of the entrance to the rotunda (photo: A. Müller)

są jeszcze dziś naprzeciwko wejścia głównego do kaplicy, mniej więcej na poziomie pierwotnego terenu otaczającego rotundę przed badaniami w 1941 roku. Nie znamy głębokości posadowienia fundamentu, ale z całą pewnością mur ten znajdował się jeszcze na głębokości 2,7 m, gdzie naruszył pochówek 6/1942 (il. 4.1.11), a częściowo także jamę grobową pochówku 4/1942. Jest też bardzo prawdopodobne, że destrukcyjny kamień pozyskany w sondażach 1/2013 i 2/2013 pochodzi z tego obiektu, który podczas przebudowy na początku XIX wieku był już zapewne w stanie ruiny. W profilu północnym, usytuowanym poprzecznie do muru, można zauważyć wkop fundamentowy (j.s. R25) przecinający warstwę budowlaną zawierającą gruz kamienny i okrzeski wapienne, którą dość ostrożnie można utożsamiać z młodszą warstwą budowlaną (j.s. R11c). Pod nią widoczna jest ciemna, gliniasta warstwa, w której natrafiono na pochówki (j.s. R12c). Choć na zdjęciach profilu zachodniego można zauważyć styk młodszej warstwy budowlanej i muru przypory (przypora 1), nie sposób jednoznacznie stwierdzić, czy jest ona związana z budową przypór, czy też zapewne niewiele wcześniejszą fazą budowy pierwszego murowanego zamku (il. 4.1.12). W dzienniku badań ani razu nie wspomniano o starszej warstwie budowlanej, tak wyraźnie widocznej od strony wschodniej, w którą częściowo zagłębione były pochówki przy apsydzie, i nawet na zdjęciach nic nie wskazuje na obecność wyraźniejszej warstwy białych okrzesków. Najpewniej granicę między nawarstwieniami wczesnośredniowiecznymi a prehistorycznymi tworzyła w tym miejscu czerwona warstwa „spękana na powierzchni”, prawdopodobnie warstwa polepy *in situ* (j.s. R26), pod którą znajdowała się już tylko

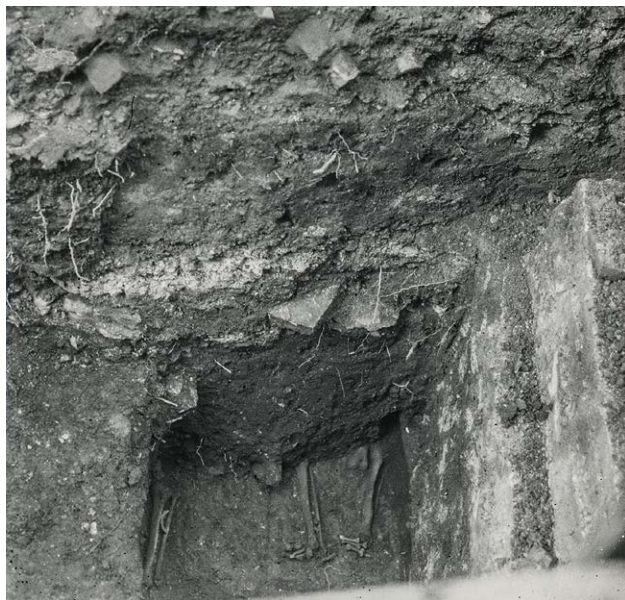
Il. 4.1.12 Wykop 5/1942, groby 1/1942 i 2/1942, profil zachodni. W górnej części widoczna warstwa otoczków – pozostałość ścieżki obiegającej rotundę w XIX w. Na poziomie odsadzki fundamentowej muru 1 widoczna młodsza warstwa budowlana (fot. A. Müller) ¶ Trench 5/1942, graves 1/1942 and 2/1942, western profile. In the most upper part a layer of pebbles – remains of the path encircling the rotunda in the 19<sup>th</sup> century. At the level of the foundation offset of the wall no. 1, the younger building layer is visible (photo: A. Müller)

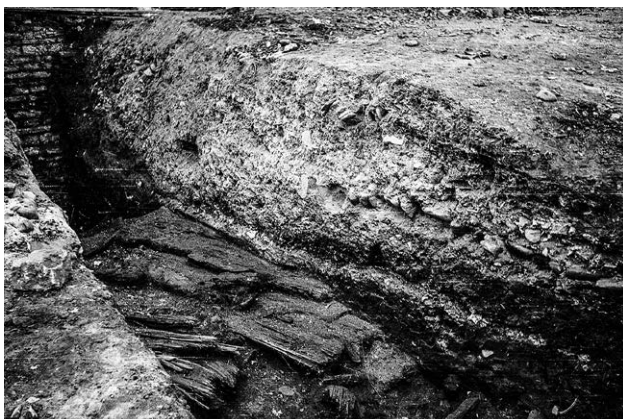
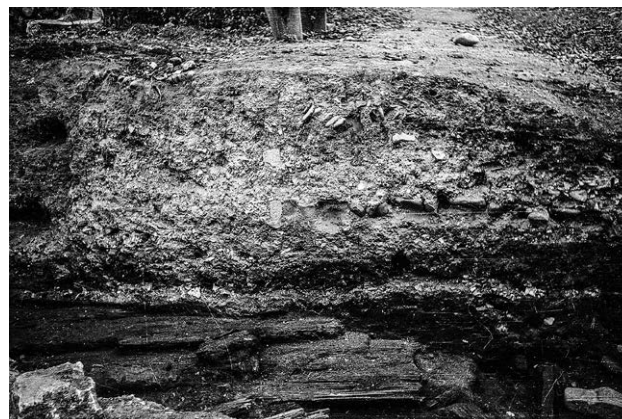
Il. 4.1.14a,b Relikty drewnianej drogi obiegającej rotundę. W profilu północnym tuż nad poziomem drogi dobrze widoczna młodsza warstwa budowlana związana z budową zamku ¶ Remains of the wooden

road encircling the rotunda. In the northern profile, just above the level of the road, the younger building layer associated with the construction of the castle is visible

Drugą nawierzchnię, lepiej zachowaną, tworzyły deski o szerokości około 0,2 m i długości 2,5 m. Z jednej strony opadała ona w kierunku apsydy, przy czym różnica poziomów pomiędzy końcami desek sięgała do 0,2 m. Najlepiej zachowała się konstrukcja poziomego czwartego. Długość odkrytej partii wynosiła ponad 5 m. Deski były ułożone równolegle i obcięte na końcach. Gdzieś zacho- dzily na siebie, w innych miejscach znajdowały się puste przestrzenie. W deski lub między nie, w odległości od 0,1 do 0,2 m od krańców, wbite były niewielkie kołeczki służące do mocowania. Niektóre z nich znajdowały się poza linią desek. Przebieg ulicy od strony rotundy był bardzo nieregularny, wyrównany zaś po stronie przeciwległej. Deski najstarszego zbadanego pokładu ułożono na legarach o długości do 3 m i również umocowano kołeczkami. Droga przebiegała w odległości kilku metrów od ściany kaplicy, odwzorowując kolisty kształt murów (il. 4.1.15). Ulica była związana z okresem funkcjonowania rotundy, a granice czasowe jej użytkowania wyznaczają daty budowy kaplicy i wzniesienia zamku, czyli sięgają one najpóźniej od XII do końca XIV wieku<sup>24</sup>.

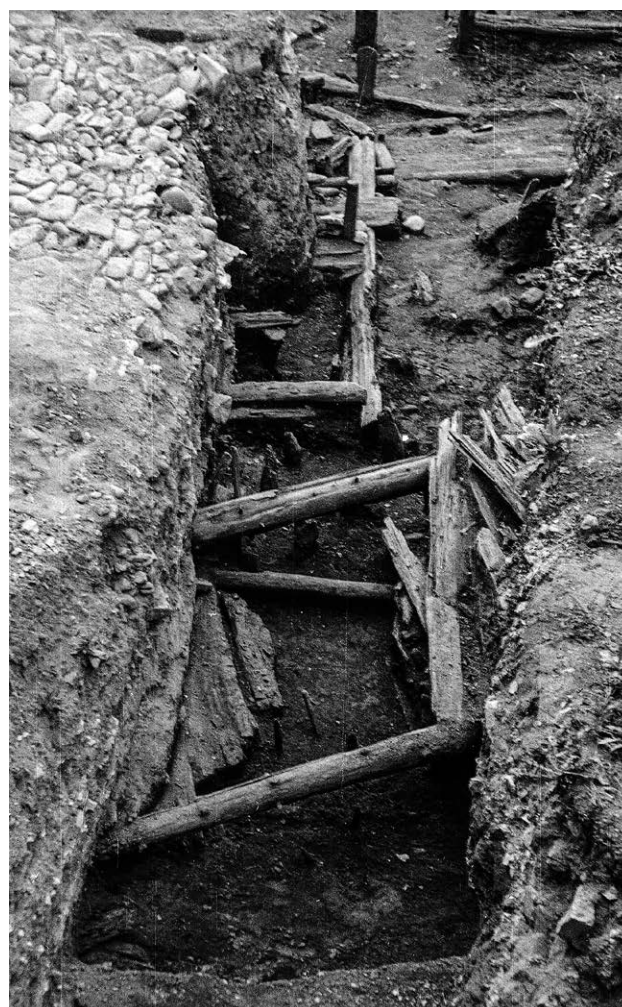
Il. 4.1.15 Widok od strony rotundy na legary, na których spoczywała drewniana droga ¶ View from the rotunda on the joists on which the wooden road rested

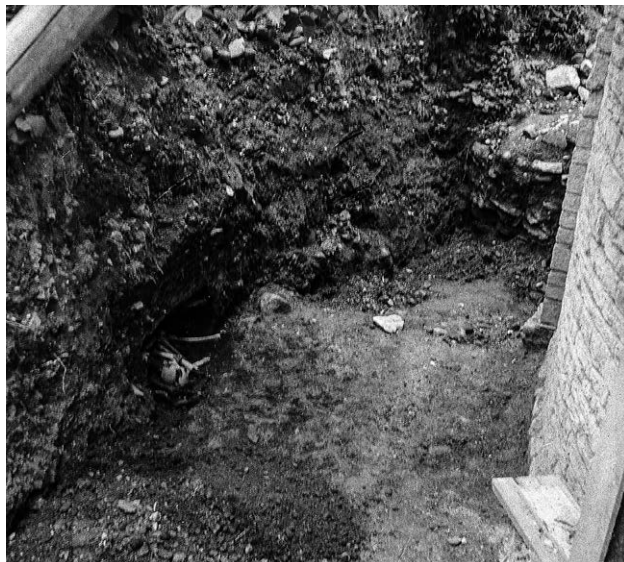
Il. 4.1.16 Wykop od strony zachodniej przy wejściu do rotundy, w profilu widoczne skupisko kości ¶ Trench from the west at the entrance to the rotunda; in the profile, a concentration of bones can be seen

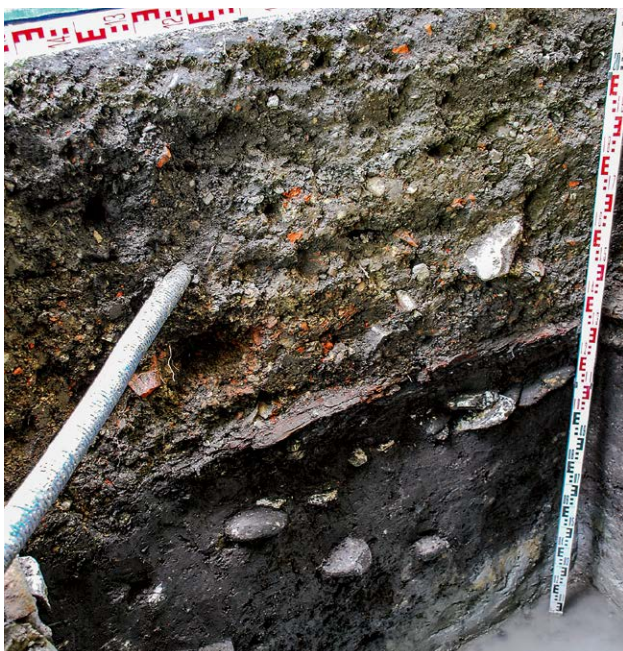
Il. 4.1.18a Wykop 1/2013, profil zachodni. Pod warstwą zasypu kamienno-ceglanego widoczne są relikty trumny *in situ* (fot. Z. Jagosz-Zarzycka) ¶ Trench 1/2013, western profile – beneath the layer of the rubble stone and brick fill, one can see relics of the coffin *in situ* (photo: Z. Jagosz-Zarzycka)

nawarstwieniami związanymi z kulturą puchowską (j.s. 6a) a starszym osadnictwem wczesnej epoki żelaza (j.s. 7; 8) stanowiło zapewne zarejestrowane na poziomie F zwarte skupisko kamieni, w którego skład wchodziły nieprzepracowane płyty wapienne i otoczaki (j.s. 6b). Calec występował na głębokości 1,75 m, czyli 1,4 m poniżej poziomu odsadzki fundamentowej (il. 4.1.18a,b).

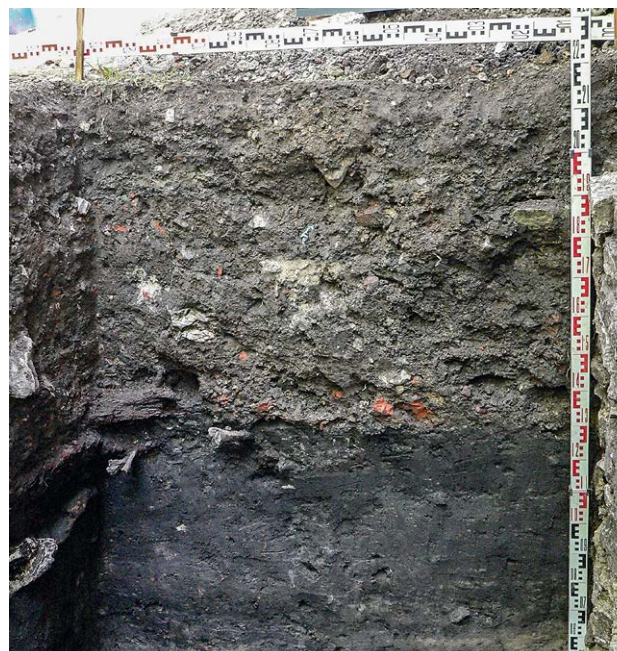
Il. 4.1.18b Wykop 1/2013, profil północny (fot. Z. Jagosz-Zarzycka) ¶ Trench 1/2013, northern profile (photo: Z. Jagosz-Zarzycka)

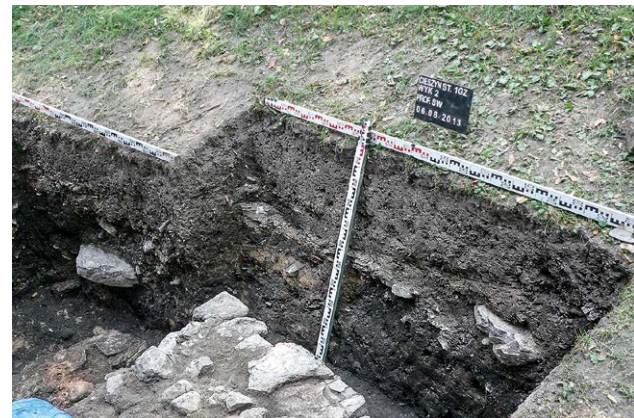
Il. 4.1.20 Wykop 2/2013, profil zachodni. W profilu widoczny częściowo zachowany układ nawarstwień (fot. Z. Jagosz-Zarzycka)  
 Trench 2/2013, western profile – in this profile, the partially preserved sedimentation is visible (photo: Z. Jagosz-Zarzycka)

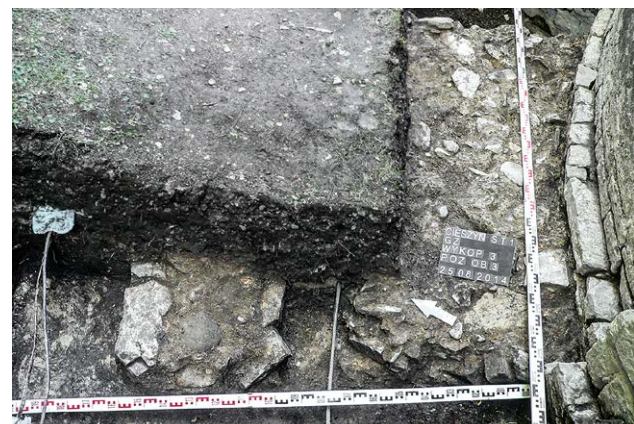
Il. 4.1.21 Wykop 3/2014, korona muru 3 (fot. Z. Jagosz-Zarzycka)  
 Trench 3/2014 – top of the wall no. 3 (photo: Z. Jagosz-Zarzycka)

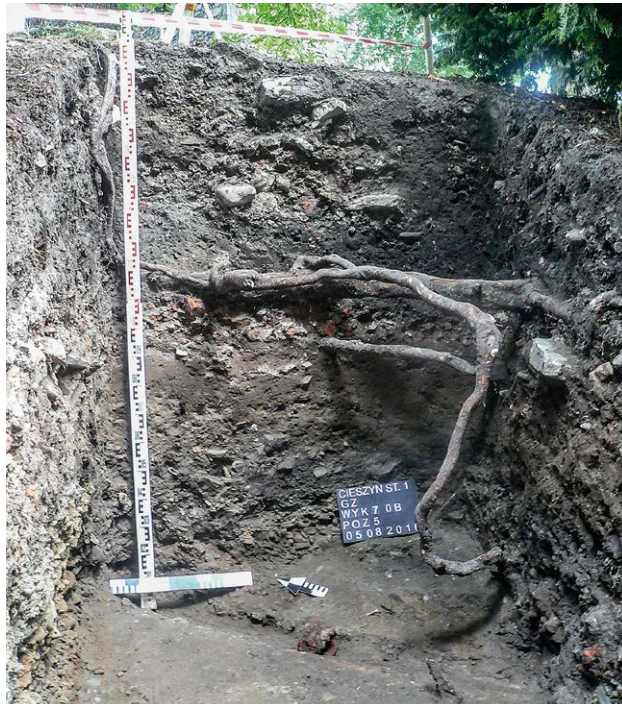
Il. 4.1.25a Wykop 7/2016, profil północny, poziom 5, miejsce odkrycia drewnianej rury wodociągowej z żelazną obejmą (fot. Z. Jagosz-Zarzycka) ¶ Trench 7/2016, northern profile, level 5 – place of the discovery of the wooden water pipe with an iron clamping ring (photo: Z. Jagosz-Zarzycka)

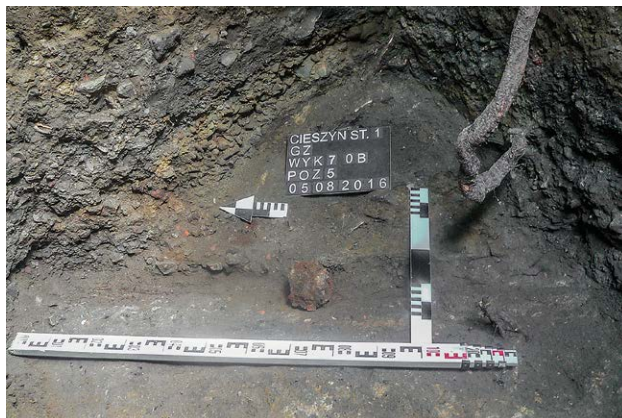
Il. 4.1.25b Wykop 7/2016, poziom 5, żelazna obejma i pozostałości drewnianej rury wodociągowej (fot. Z. Jagosz-Zarzycka) ¶ Trench 7/2016, level 5 – the iron clamping ring and remains of the wooden water pipe (photo: Z. Jagosz-Zarzycka)

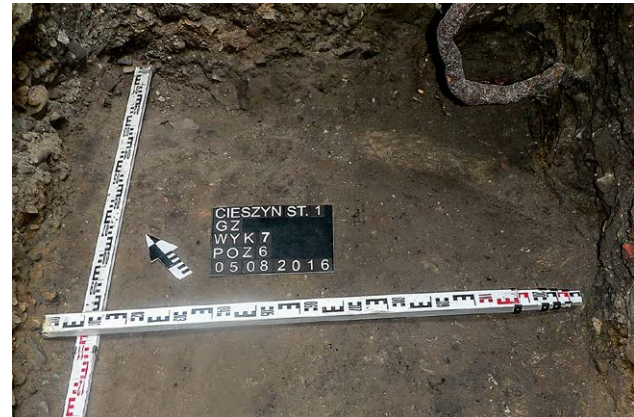
Il. 4.1.26 Jasna gliniasta warstewka, w której zalegały pozostałości drewnianej rury wodociągowej (poziom 6) (fot. Z. Jagosz-Zarzycka) ¶ Bright thin clay layer in which remains of the water pipe were found (level 6) (photo: Z. Jagosz-Zarzycka)

Na głębokości 1,4 m (przy północnym profilu) na całej powierzchni natrafiono na pokłady rdzawego i szarego żwiru rzecznego, całkowicie pozbawione domieszki gliniastej i niezawierające materiału zabytkowego (j.s. 53; 54a; 57). W części północnej, w obrębie niezbyt wyraźnego przegłębienia, bezpośrednio pod pokładami żwiru odkryto część drewnianej rury z metalową obejmą, która przebiegała w kierunku N-S, z lekkim opadem ku południowi (il. 4.1.25a,b). Rura była osadzona w jasnej, ilastej warstewce podsypki (j.s. 54c), w piętnastocentymetrowym rowie zagłębionym około 10 cm w gliniasto-żwirowej warstwie znajdującej się poniżej (j.s. 58) (il. 4.1.26). Na całej powierzchni

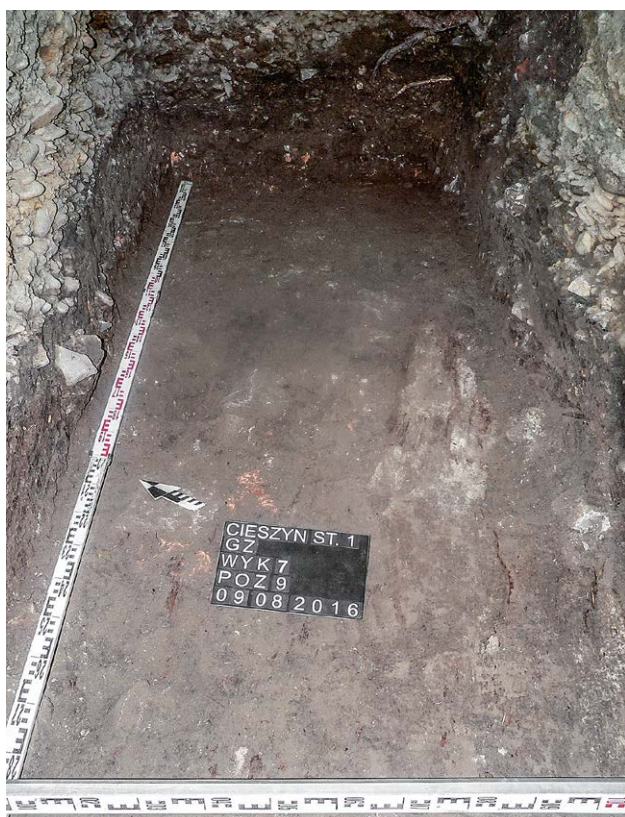
Il. 4.1.27 Strop drewnianej drogi obiegającej rotundę od strony północnej (poziom 9) (fot. Z. Jagosz-Zarzycka) ¶ Top part of the wooden road running around the rotunda from the N (level 9) (photo: Z. Jagosz-Zarzycka)

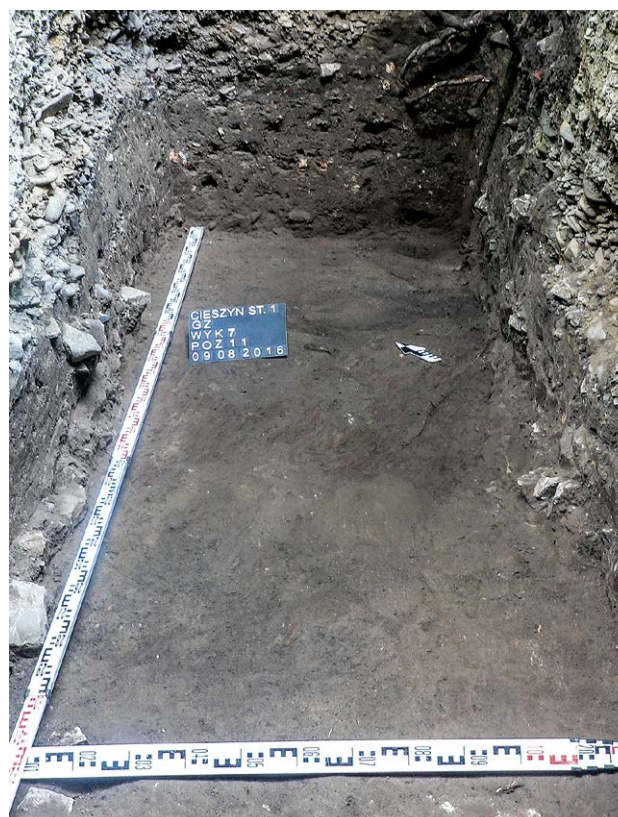
Il. 4.1.28 Ostatni, najlepiej zachowany poziom drewnianej drogi (poziom 11) (fot. Z. Jagosz-Zarzycka) ¶ The last, best-preserved level of the wooden road (level 11) (photo: Z. Jagosz-Zarzycka)

W części północnej po zdjęciu około 10–15 cm warstwy próchnicznej udokumentowano kolejny poziom drogi (poziom II), zbudowanej z ułożonych na legarach desek o szerokości około 15 cm (il. 4.1.28). Całkowita szerokość drogi jest trudna do określenia z powodu stanu zachowania desek, zapewne jednak nie przekraczała ona 2,2 m. Ciąg komunikacyjny przebiegał na linii N–S (tak samo jak poziom wyżej), jedynie nieznacznie przesunięto go w kierunku zachodnim (il. 4.1.29).

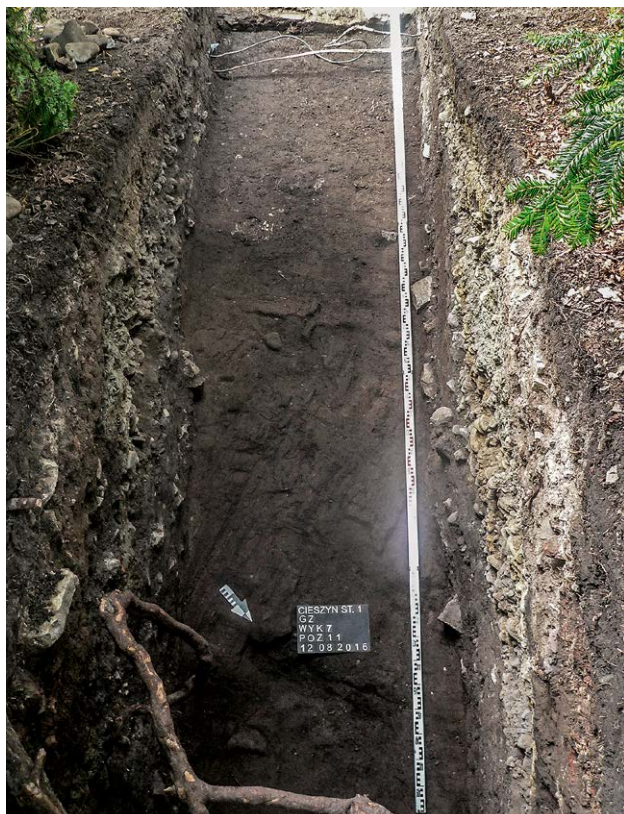
Il. 4.1.29 Wykop 7/2016, poziom 11 (fot. Z. Jagosz-Zarzycka) ¶ Trench 7/2016, level 11 (photo: Z. Jagosz-Zarzycka)

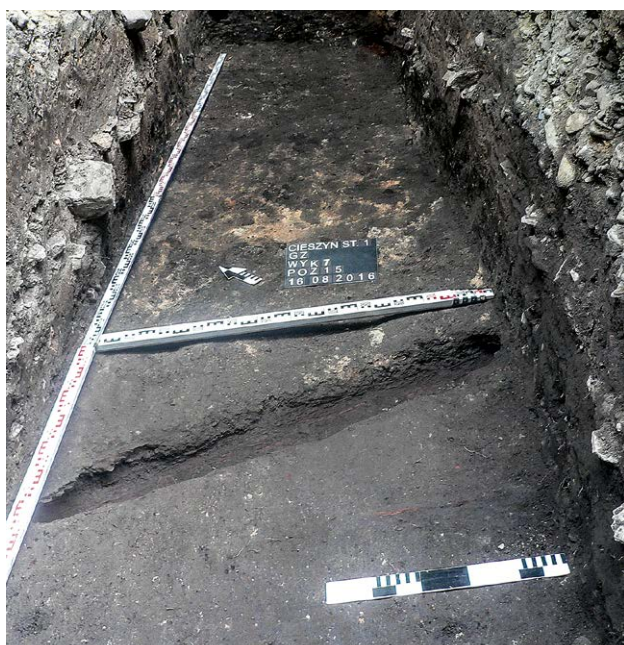
Il. 4.1.31 Wykop 7/2016, poziom 15, obiekt mieszkalny z reliktem drewnianej kłody (fot. Z. Jagosz-Zarzycka) ¶ Trench 7/2016, level 15 – residential facility with remnants of a wooden log (photo: Z. Jagosz-Zarzycka)

uchwyciły co najmniej dwie fazy jego użytkowania (j.s. 64) (il. 4.1.31). Kłody spoczywały na warstwie wapiennych okrzesków i były w nią częściowo zagłębione (j.s. 66b). Między nimi znajdowała się gliniasta ziemia z jasnymi przeplamieniami, przemieszana z okrzeskami wapiennymi (63b), prawdopodobnie tożsama z tą warstwą, która występowała w południowej części wykopu na tzw. odcinku cementarnym (il. 4.1.32).

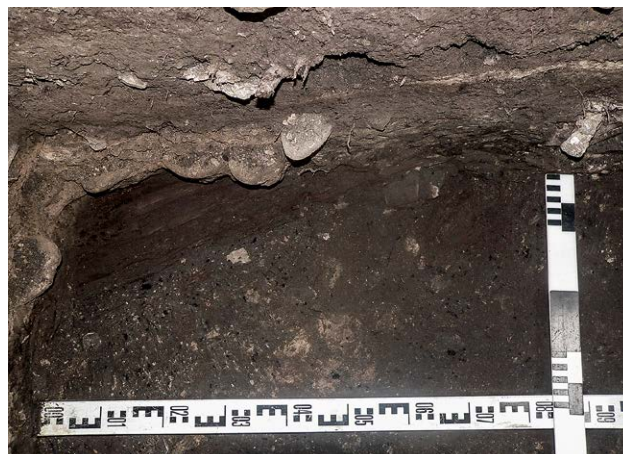
Il. 4.1.30 Wykop 7/2016, poziom 14, w profilu widoczne palenisko (j.s. 60) i warstwa dranic (fot. Z. Jagosz-Zarzycka) ¶ Trench 7/2016, level 14 – hearth (j.s. 60) and the layer of slats are visible in the profile (photo: Z. Jagosz-Zarzycka)

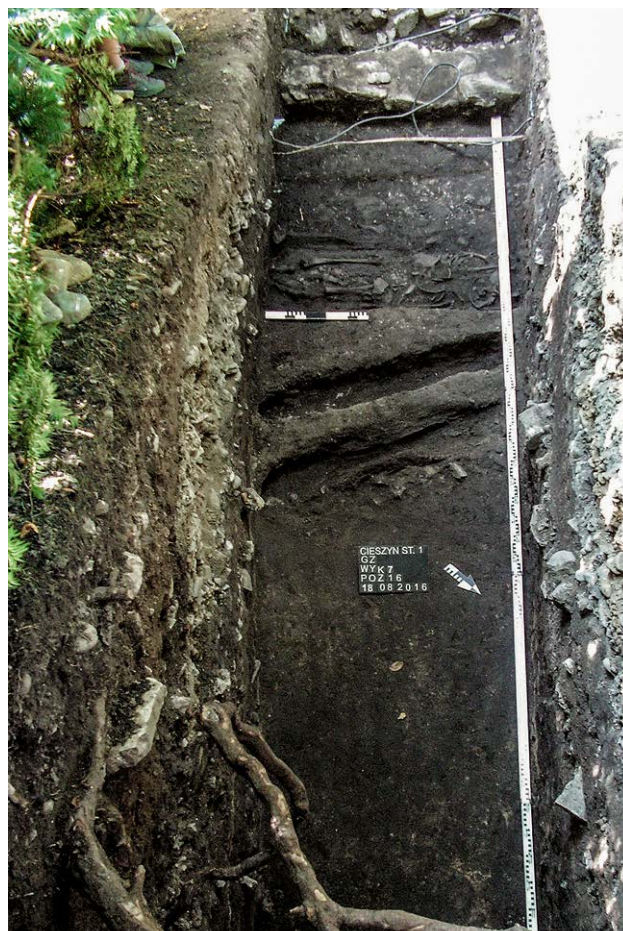
Il. 4.1.32 Obiekt mieszkalny i pochówek 1/2016 (poziom 16) (fot. Z. Jagosz-Zarzycka) ¶ Residential facility and grave 1/2016 (level 16) (photo: Z. Jagosz-Zarzycka)

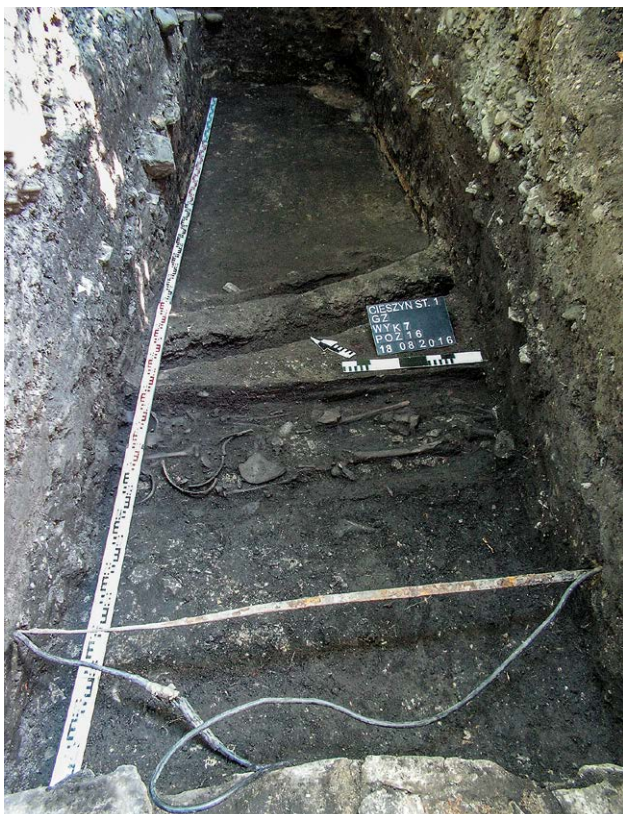
Il. 4.1.33 Warstwa cementarna i pochówek 1/2016, widok od strony rotundy (fot. Z. Jagosz-Zarzycka) ¶ Burial layer and grave 1/2006, view from the rotunda (photo: Z. Jagosz-Zarzycka)

(j.s. 62b). Na głębokości około 1,5 m od powierzchni dzisiejszego terenu natrafiono na ślady drewnianej obudowy grobu (j.s. 65b), a około 5 cm niżej – na pochówek szkieletowy (grób 1/2015; j.s. 65a). Wzdłuż boków zachowane były resztki drewnianej obudowy, na dnie uchwycono je tylko śladowo, większość kości spoczywała bezpośrednio na zbitej warstwie okrzesków wapiennych (j.s. 66b). Pochówek był zorientowany na linii NWW–SEE. Układ kości był mocno zaburzony, ale zbliżony do anatomicznego, z rękami wzdłuż ciała i głową skierowaną najprawdopodobniej w kierunku SEE. Grób zarejestrowano dopiero na poziomie występowania relikwów obudowy drewnianej. Na wcześniejszych poziomach zarys jamy grobowej nie był uchwytny (il. 4.1.33).

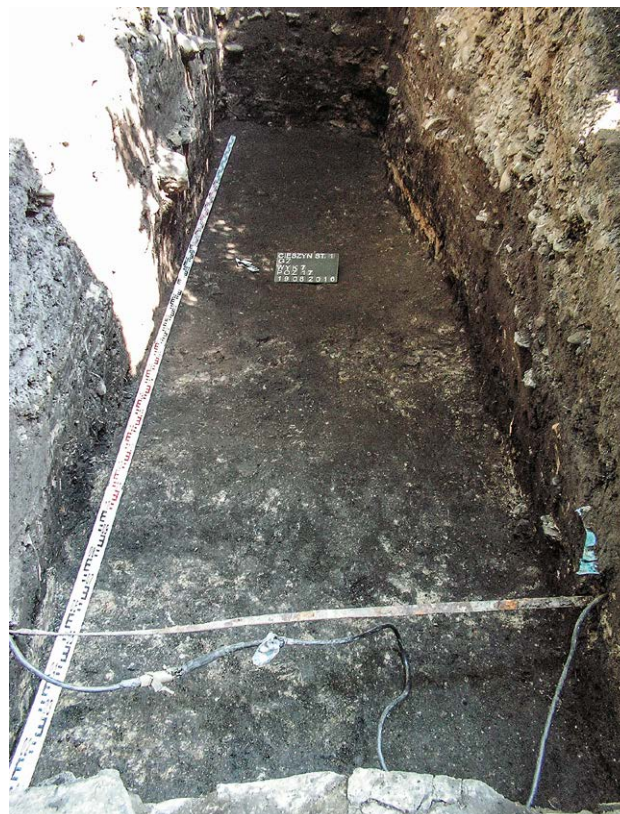
Il. 4.1.34 Wykop 7/2016, poziom 17, część południowa wykopu po usunięciu pochówku 1/2016 (fot. Z. Jagosz-Zarzycka) ¶ Trench 7/2016, level 17 – southern section of the trench after removing grave 1/2016 (photo: Z. Jagosz-Zarzycka)

Po usunięciu pochówku i warstwy, w której zalegał, na całym południowym odcinku odnotowano wyraźną warstwę okrzesków wapiennych oraz gruzu (j.s. 66b). Na niej miejscami była uchwytana cienka warstewka intensywnie przemieszana z węglami drzewnymi (j.s. 66a). W południowej części prawie wyłącznie występował gruz kamienny, w części północnej zaś warstwa ta była w znacznym stopniu przemieszana z ciemną, gliniastą ziemią, mniej wyraźna, choć czytelna na całej powierzchni wykopu (j.s. 67; 68) (il. 4.1.34).

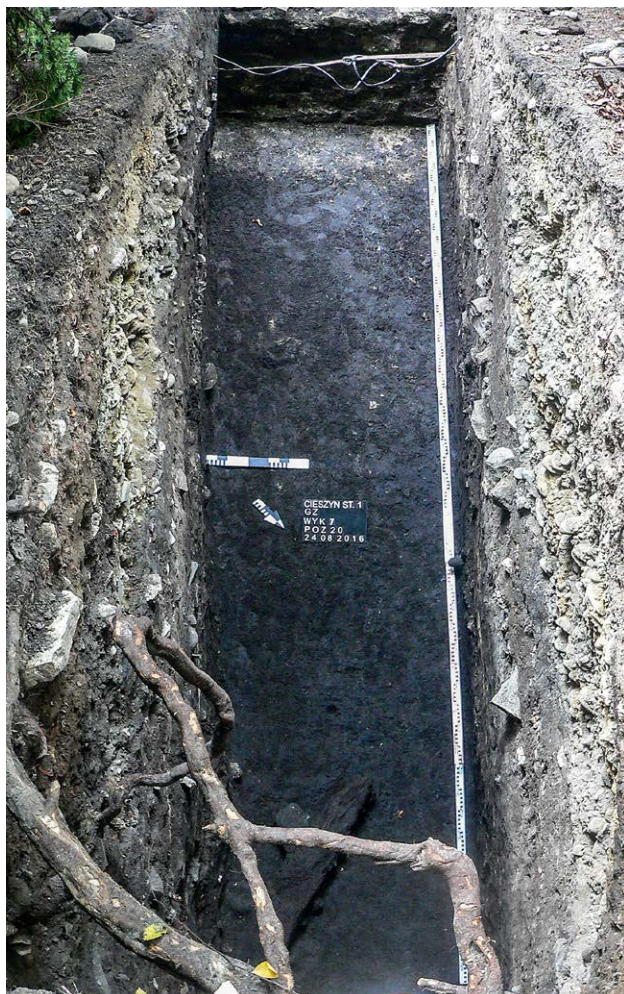
Il. 4.1.35 Wykop 7/2016, poziom 20, spąg warstwy wczesnośrednio-wiecznej, w części południowej widoczna granica wkopu biegnącego równolegle do muru 3 (j.s. 70) (fot. Z. Jagosz-Zarzycka) ¶ Trench 7/2016, level 20 – bottom of the early medieval layer; in the southern section, the border of the trench running parallel to the wall no. 3 can be seen (j.s. 70) (photo: Z. Jagosz-Zarzycka)

przemieszana z szaro-żółtą gliną calcową, która nie zawierała żadnych znalezisk (j.s. 70) (il. 4.1.35). Podobny układ warstw zarejestrowano od wschodniej strony przypory 3 (wykop 3/2014; j.s. 16a). Wkop ten zagłębiał się wyraźnie w najstarsze warstwy wczesnośredniowieczne i prehistoryczne. Nawarstwienia poprzedzające budowę rotundy miały dość jednolity charakter i brak w nich jednoznacznych śladów po zabudowie, jedynie przy profilu północnym, na głębokości 3,5 m w spągu warstw wczesnośredniowiecznych odkryto niewielkie skupisko kamieni otczakowych i część belki, które stanowiły zapewne elementy obiektu mieszkalnego (j.s. 71) (il. 4.1.36). Dolna granica najstarszej warstwy wczesnośredniowiecznej była niezbyt czytelna.
