ROTUNDA  
NA GÓRZE ZAMKOWEJ W CIESZYNIE

ROTUNDA  
NA GÓRZE ZAMKOWEJ W CIESZYNIE  
*Badania archeologiczno-architektoniczne 1941–2017*

MUZEUM ŚLĄSKA CIESZYŃSKIEGO

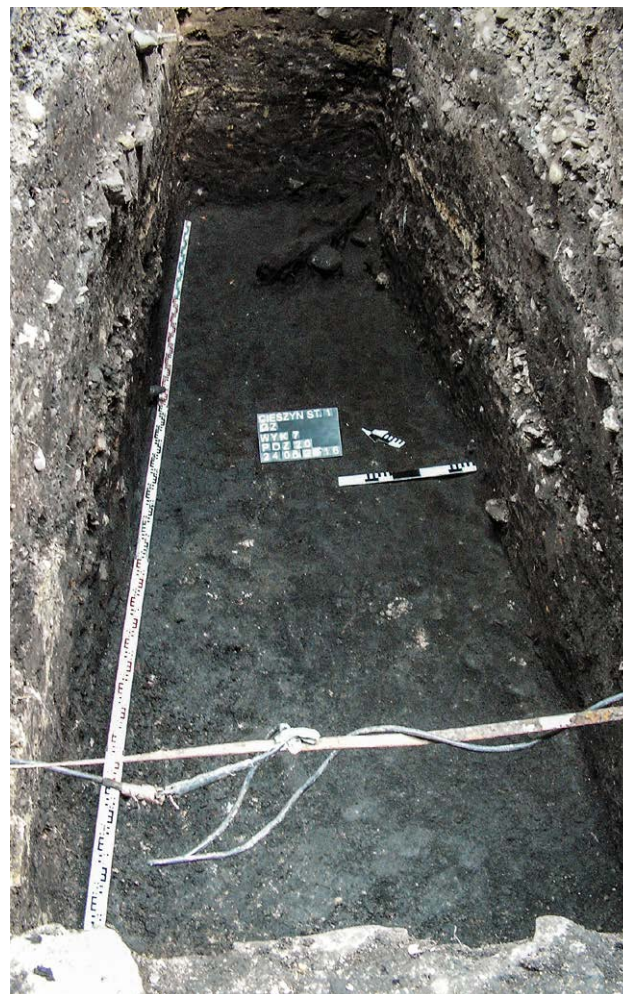
Il. 4.1.36 Wykop 7/2016, poziom 20, spąg warstwy wczesnośrednio-wiecznej, w części północnej widoczna belka obiektu mieszkalnego (fot. Z. Jagosz-Zarzycka) ¶ Trench 7/2016, level 20 – bottom of the early medieval layer; in the northern section, a beam from the residential facility is visible (photo: Z. Jagosz-Zarzycka)

przemieszana z szaro-żółtą gliną calcową, która nie zawierała żadnych znalezisk (j.s. 70) (il. 4.1.35). Podobny układ warstw zarejestrowano od wschodniej strony przypory 3 (wykop 3/2014; j.s. 16a). Wkop ten zagłębiał się wyraźnie w najstarsze warstwy wczesnośredniowieczne i prehistoryczne. Nawarstwienia poprzedzające budowę rotundy miały dość jednolity charakter i brak w nich jednoznacznych śladów po zabudowie, jedynie przy profilu północnym, na głębokości 3,5 m w spągu warstw wczesnośredniowiecznych odkryto niewielkie skupisko kamieni otczakowych i część belki, które stanowiły zapewne elementy obiektu mieszkalnego (j.s. 71) (il. 4.1.36). Dolna granica najstarszej warstwy wczesnośredniowiecznej była niezbyt czytelna.

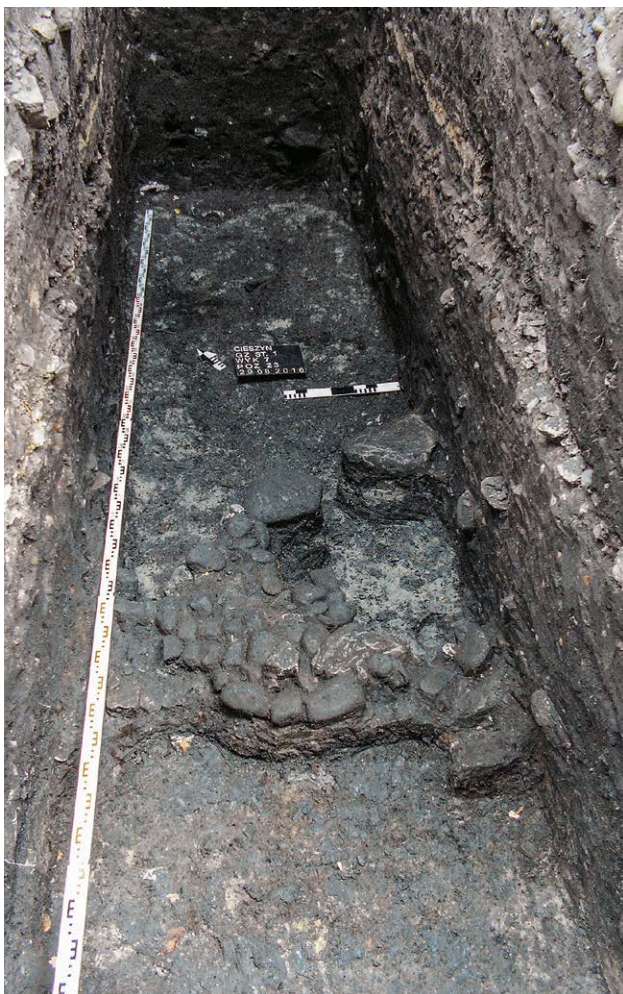
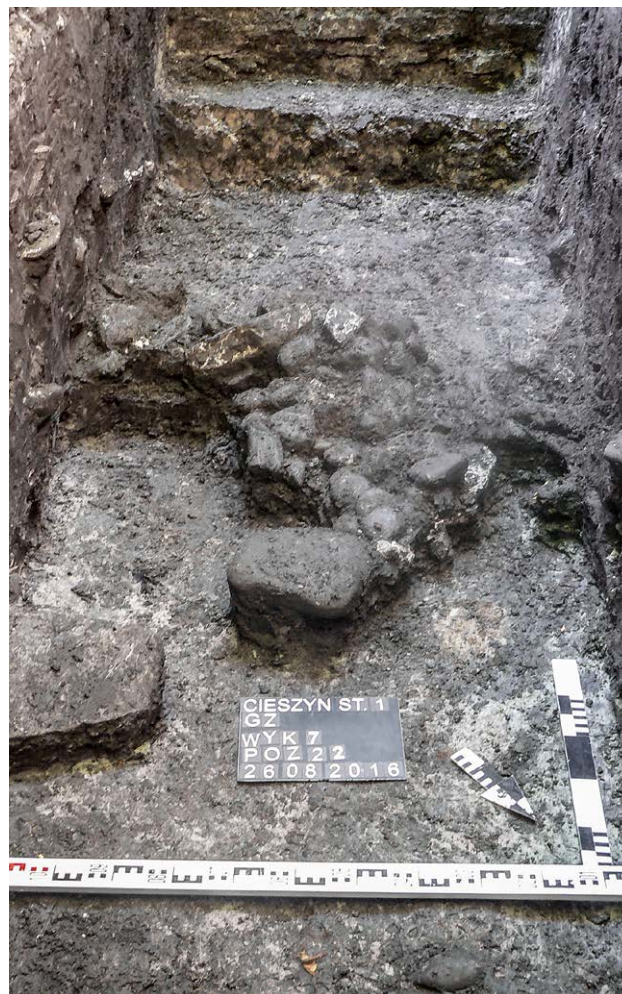
Il. 4.1.37a,b Wykop 7/2016, poziom 22, spąg warstwy związanej z kulturą łużycką (fot. Z. Jagosz-Zarzycka) ¶ Trench 7/2016, level 22

– bottom of the layer associated with the Lusatian culture (photo: Z. Jagosz-Zarzycka)

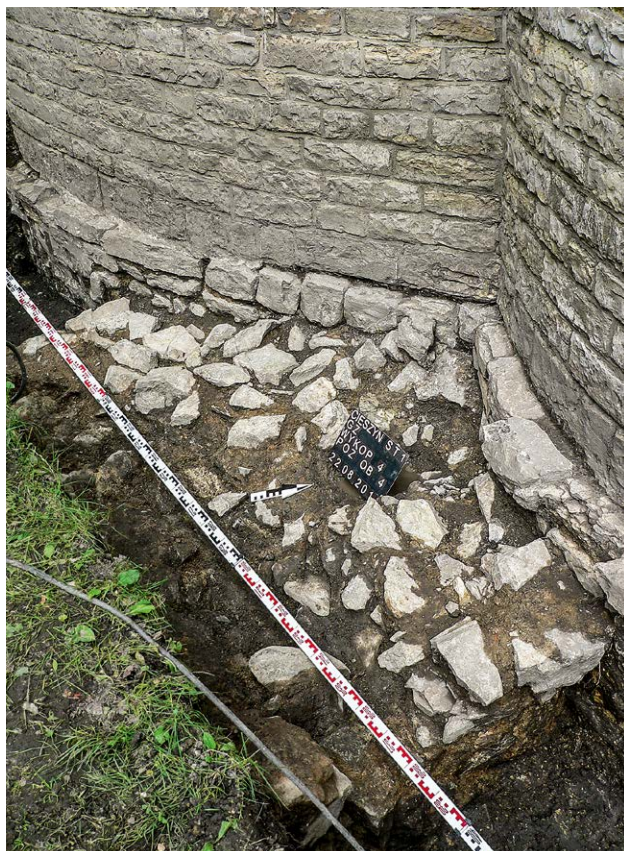
Il. 4.1.38 Wykop 4/2014, korona muru 4 zlokalizowanego na styku nawy i apsydy od strony południowej (fot. Z. Jagosz-Zarzycka) ¶ Trench 4/2014 – top of the wall no. 4 located at the meeting point of the nave and the apse from the S (photo: Z. Jagosz-Zarzycka)

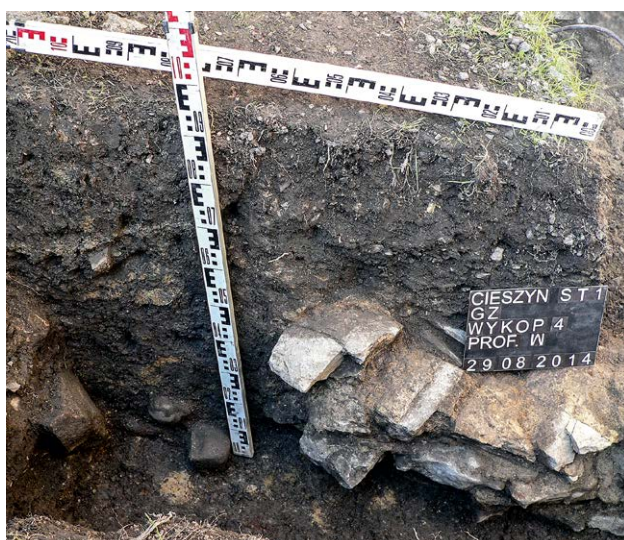
Il. 4.1.39 Wykop 4/2014, profil zachodni przylegający do zewnętrznego lica muru 4 (fot. Z. Jagosz-Zarzycka) ¶ Trench 4/2014 – western profile adjacent to the external face of the wall no. 4 (photo: Z. Jagosz-Zarzycka)

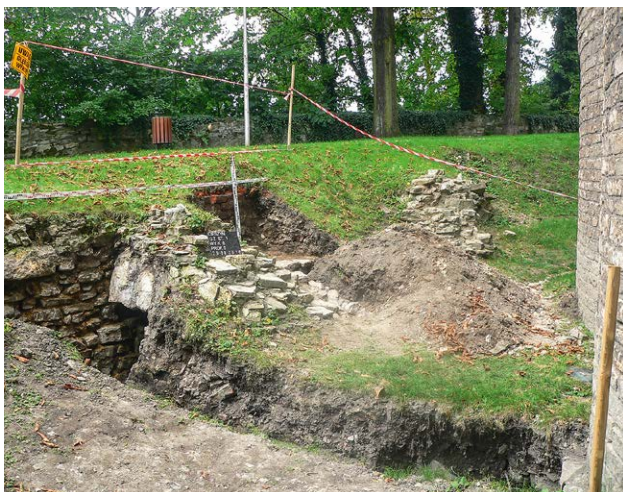
Il. 4.1.40 Wykop 8/2016, kontynuacja badań z roku 2014, widok w kierunku południowym na odsłonięte mury zamku (fot. Z. Jagosz-Zarzycka) ¶ Trench 8/2016 – continuation of the research from 2014; view towards the south on the uncovered walls of the castle (photo: Z. Jagosz-Zarzycka)

W 2016 roku założono wykop 8. Badania w tym miejscu miały na celu rozpoznanie muru, którego reliktów są do dziś widoczne na powierzchni, a także jego ewentualnych relacji z przyporą 4 (il. 4.1.40). Na odcinku o długości 5 m odsłonięto reliktów kamiennej zabudowy zamkowej (mur 7; j.s. 43). Od strony zachodniej dzięki wąskiemu wykopowi połączono mur zamku z murem rotundy, a w części

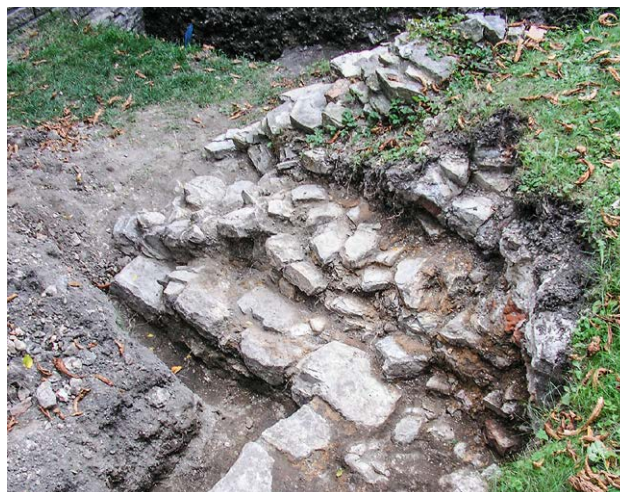
Il. 4.1.41 Wykop 8/2016, relikty murów zamku po południowej stronie rotundy (fot. Z. Jagosz-Zarzycka) ¶ Trench 8/2016 – remains of the castle walls to the south of the rotunda (photo: Z. Jagosz-Zarzycka)

wschodniej odsłonięto koronę nieznanego dotąd muru związanego z murem zamkowym, którego szerokość wynosiła 1 m. Między wykopami pozostawiono relikty kamiennego muru zrekonstruowanego w latach 50. XX wieku. Mur zamku znajdował się w odległości 4 m od murów rotundy (il. 4.1.41–42). Był w całości zbudowany z kamienia, jedynie we wschodniej partii odnotowano wątki ceglane, jakimi uzupełniano mur kamienny prawdopodobnie od strony komnat. Stwierdzono także, że rekonstrukcja muru z lat 50., przebiegająca prostopadle do muru zamku i widoczna na powierzchni terenu, jest posadowiona na historycznych relikwach, które w przeszłości prawdopodobnie łączyły się w partii nadziemnej z przyporą 4. W części wschodniej wykop przy murze zamkowym sięgał głębokości 2,5 m. Eksploatowane nawarstwienia miały charakter zasypowy, zawierały bardzo wiele fragmentów ceramiki nowożytniej, kafli piecowych, ułamków naczyń szklanych, a także ceramikę budowlaną, m.in. fragment płytki posadzkowej. Znalezione też pojedyncze fragmenty kości ludzkich, które pochodziły ze zniszczonej warstwy cmentarnej.

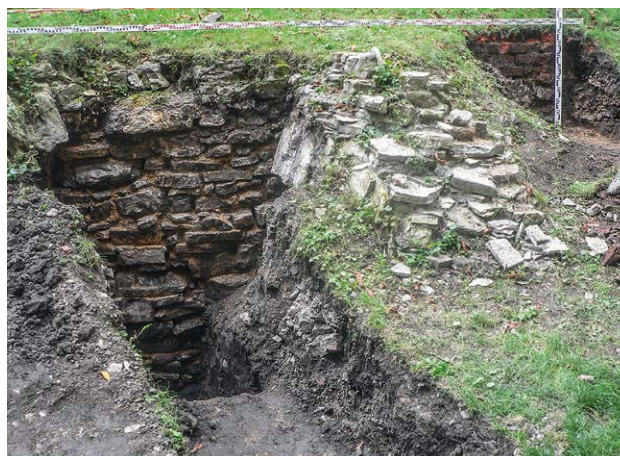
Il. 4.1.42 Relikty murów zamku po południowej stronie rotundy (fot. Z. Jagosz-Zarzycka) ¶ Remains of the castle walls to the south of the rotunda (photo: Z. Jagosz-Zarzycka)

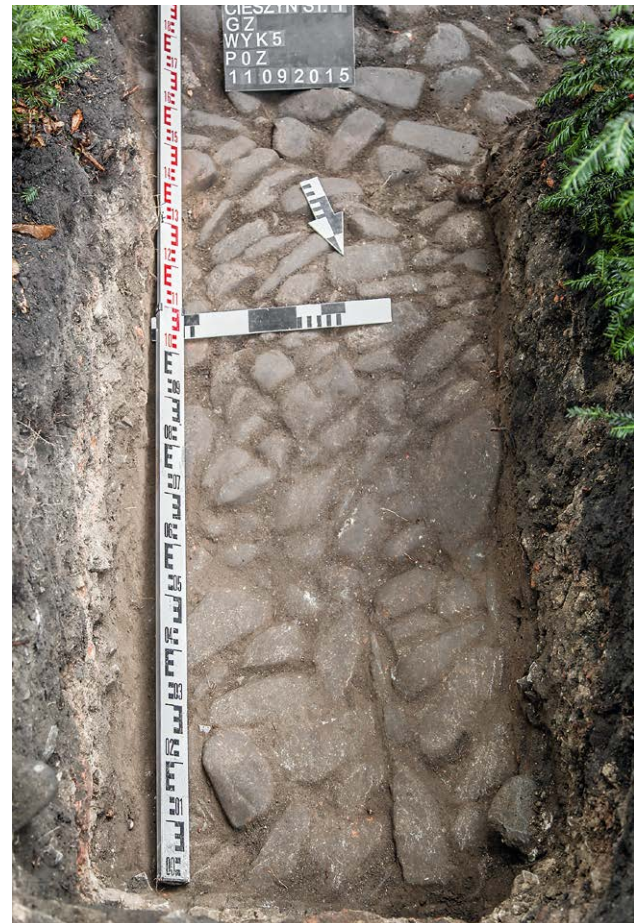
Il. 4.1.44a Wykop 5C/2016, bruk kamienny z XIX w. (fot. Z. Jagosz-Zarzycka) ¶ Trench 5C/2016 – stone pavement from the 19th century (photo: Z. Jagosz-Zarzycka)

Najmłodszym zarejestrowanym poziomem związanym z użytkowaniem Góry Zamkowej jest częściowo zachowany bruk kamienny, odkryty w północnej części wykopu. Utwardzenie wykonano z kamieni rzecznych, które krótszymi bokami ułożono ciasno „na sztorc” na nieutwardzonej ziemi (j.s. 25). Ścieżki te pochodzą prawdopodobnie z początku XIX wieku, kiedy to arcyksiążę Karol Habsburg założył w tym miejscu park. Nad brukiem zalegały nasypy ziemi zmieszanej z destruktem ceglany i kamiennym, będące zapewne pozostałością prac budowlanych i porządkowych prowadzonych w XIX i XX stuleciu (il. 4.1.44a,b).

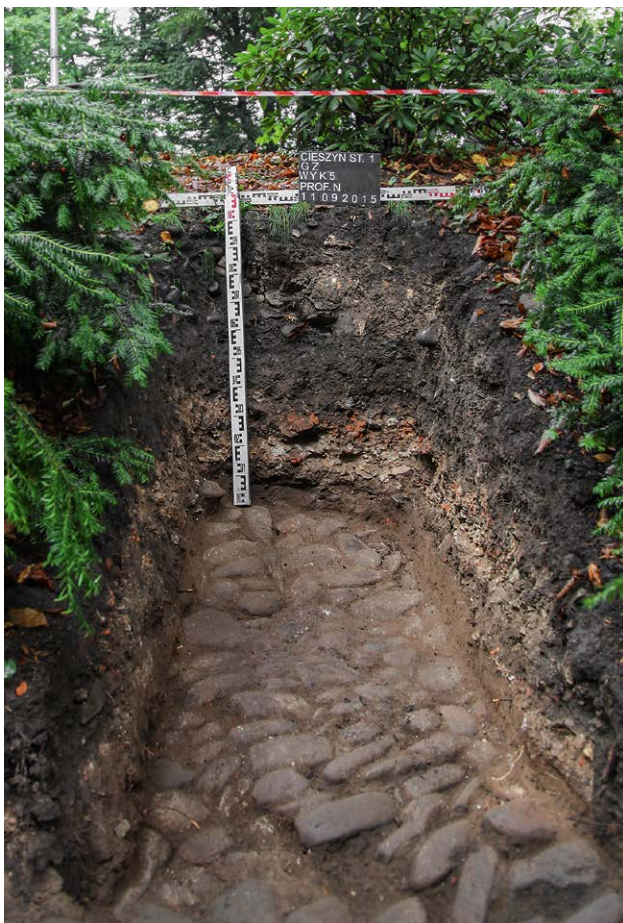
Il. 4.1.44b Wykop 5C/2016, profil północny, sekwencja warstw nad brukiem kamiennym (fot. Z. Jagosz-Zarzycka) ¶ Northern profile; sequence of the layers above the stone pavement (photo: Z. Jagosz-Zarzycka)

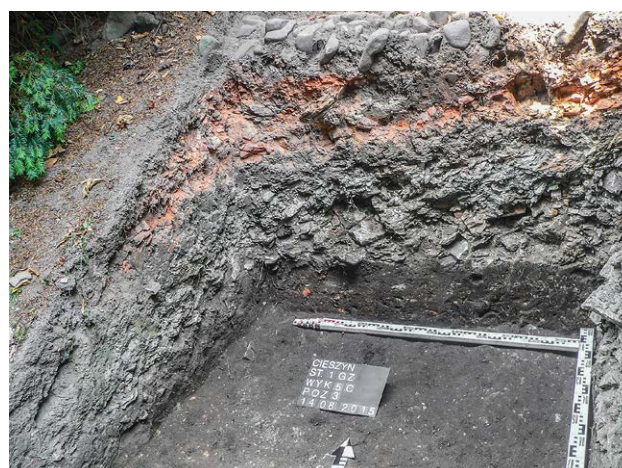
Il. 4.1.45b Profile północny i wschodni z warstwami destrukcji zamku (fot. Z. Jagosz-Zarzycka) ¶ Northern and eastern profiles with the destruction layers of the castle (photo: Z. Jagosz-Zarzycka)

Poniżej bruku była widoczna warstwa mocno rozdrobnionego gruzu ceglanego, przemieszanego z gliną i kamieniami wapiennymi, o miąższości 0,3 m (j.s. 26). Jeszcze niżej wyróżniała się warstwa destruktu kamiennego bez wyraźnej domieszki cegieł, która dochodziła do 0,6 m (j.s. 27) i od warstwy poprzedniej była oddzielona warstwą brunatnej, sypkiej ziemi. Obie warstwy nieznacznie opadały w kierunku południowym. Były one zapewne związane z planowaną rozbiórką i wyburzeniem budynków zamkowych na początku XIX wieku (il. 4.1.45a,b).

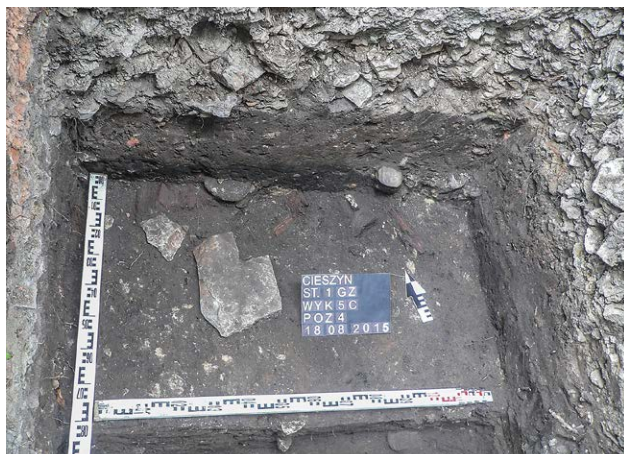
Il. 4.1.46 Resztki warstwy budowlanej zalegającej na ostatnim poziomie drewnianej drogi (fot. Z. Jagosz-Zarzycka) ¶ Remnants of the building layer resting on the upper level of the wooden road (photo: Z. Jagosz-Zarzycka)

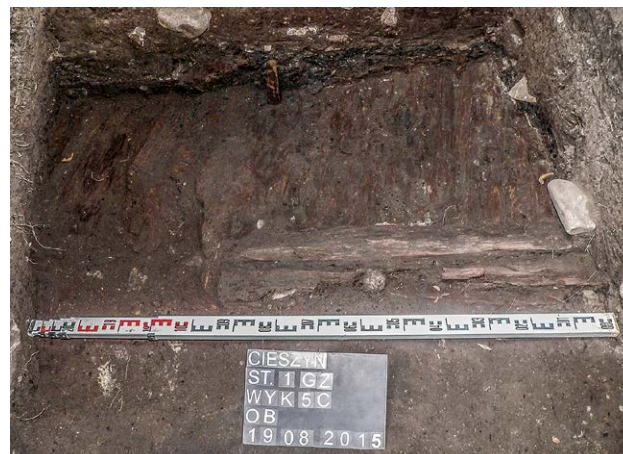
Il. 4.1.48 Wykop 5C/2016, poziom 5, pozostałości drewnianej drogi opadającej w kierunku wschodnim (fot. Z. Jagosz-Zarzycka) ¶ Trench 5C/2016, level 5 – remains of the wooden road going down towards the E (photo: Z. Jagosz-Zarzycka)

Choć stan zachowania relikwów drogi nie pozwalał na dokładniejsze ustalenie liczby możliwych napraw, to kierunek ciągu komunikacyjnego nie uległ zapewne znacznej zmianie podczas użytkowania. Ostatnia udokumentowana warstwa nawierzchni opadała lekko w kierunku zachodnim. Dalszą eksplorację wstrzymano na poziomie 5 (il. 4.1.48).

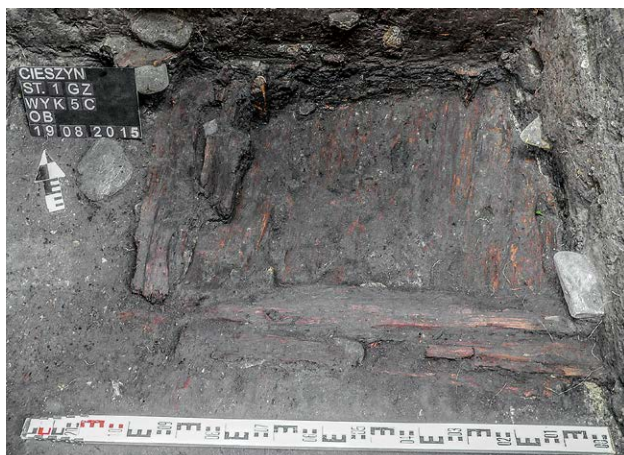
Il. 4.1.47 Wykop 5C/2016, poziom 4, zachodnia, wyżej położona część drewnianej drogi (fot. Z. Jagosz-Zarzycka) ¶ Trench 5C/2016, level 4 – western higher part of the wooden road (photo: Z. Jagosz-Zarzycka)

W pobliżu muru przypory zarejestrowano między kamieniami pojedyncze kości ludzkie. Przy profilu północnym, bezpośrednio pod warstwą z kamieniami, natrafiono na pozostałości drewnianej nawierzchni w postaci warstwy charakteryzującej się bardzo ciemnym zabarwieniem, z dużą zawartością składnika organicznego i widocznymi gdzieś pojedynczymi fragmentami dranic (j.s. 29) (il. 4.1.46). Najlepiej zachowany poziom drogi okalającej rotundę odsłonięto około 0,4 m niżej. Deski o szerokości 0,15–0,25 m, o zachowanej długości sięgającej maksymalnie 0,8 m, były osadzone na legarach biegnących w kierunku E–W i mocowane za pomocą drewnianych kołeczków (j.s. 29b) (il. 4.1.47).

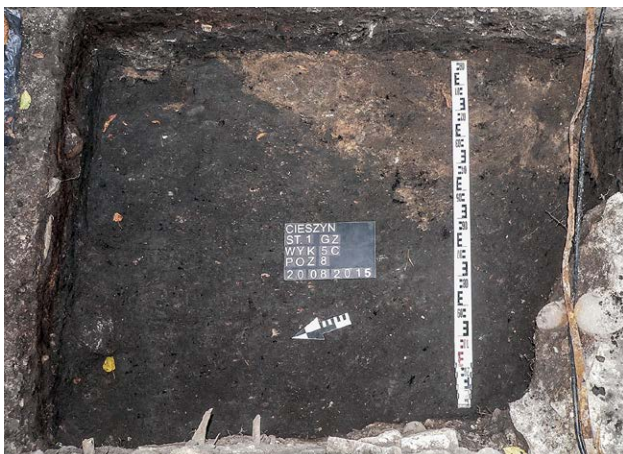
Il. 4.1.49 Wykop 5C/2016, poziom 8, warstwa polepy związana z osadnictwem wczesnośredniowiecznym poprzedzającym budowę kaplicy (fot. Z. Jagosz-Zarzycka) ¶ Trench 5C/2016, level 8 – layer of pugging associated with the early medieval settlement preceding the construction of the chapel (photo: Z. Jagosz-Zarzycka)

W części południowej od poziomu pojawienia się drogi występowała ciemna, gliniasta ziemia z domieszką węgla drzewnych, grudek polepy i pojedynczych okrzesków wapiennych, a ponadto z intensywną domieszką składnika organicznego (j.s. 29c). Pod nią znajdowała się zbita warstwa okruchów wapiennych (j.s. 30), a poniżej – ciemna warstwa gliniasta z jasnymi przeplamieniami, zmieszana z drobinami wapiennymi, węglami i grudkami polepy (j.s. 31). Były to ostatnie warstwy zawierające domieszkę okruchów wapiennych, związane z okresem wznoszenia budowli romańskiej. Pod nimi w części południowo-wschodniej zarejestrowano dziesięciocentymetrowy poziom czerwonej ziemi, w skład którego wchodziły niemal wyłącznie okruchy polepy, drobne łamane kamienie i węgle drzewne (j.s. 32). Przebieg górnej granicy warstwy był prawie poziomy, w spągu zaś odnotowano nieliczne kamienie otoczkowe. Warstwa ta prawdopodobnie stanowiła pozostałość obiektu mieszkalnego z okresu poprzedzającego budowę rotundy (il. 4.1.49).

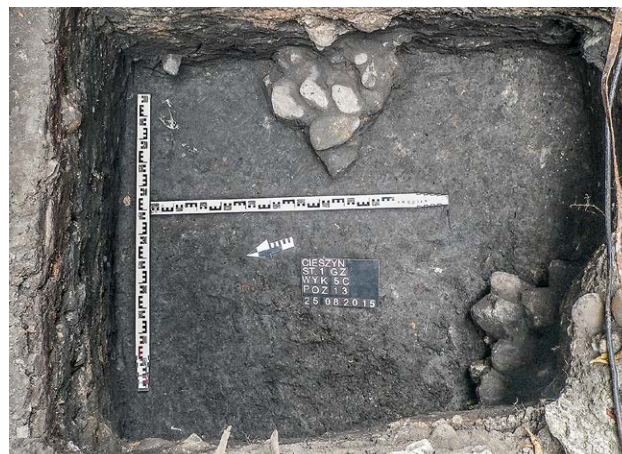
Il. 4.1.50 Wykop 5C/2016, poziom 13, skupiska kamieni otoczkowych pomiędzy warstwami puchowską i łużycką (fot. Z. Jagosz-Zarzycka) ¶ Trench 5C/2016, level 13 – concentrations of pebbles between the layers of the Púchov and Lusatian cultures (photo: Z. Jagosz-Zarzycka)

zwarte skupiska nieprzepalonych kamieni otoczakowych (j.s. 36) (il. 4.1.50), które stanowiły pewną cezurę między nawarstwieniami łączonymi z osadnictwem puchowskim (j.s. 34) a osadnictwem starszym, związanym z kulturą łużycką (j.s. 35) (il. 4.1.51a,b; 4.1.52a,b).

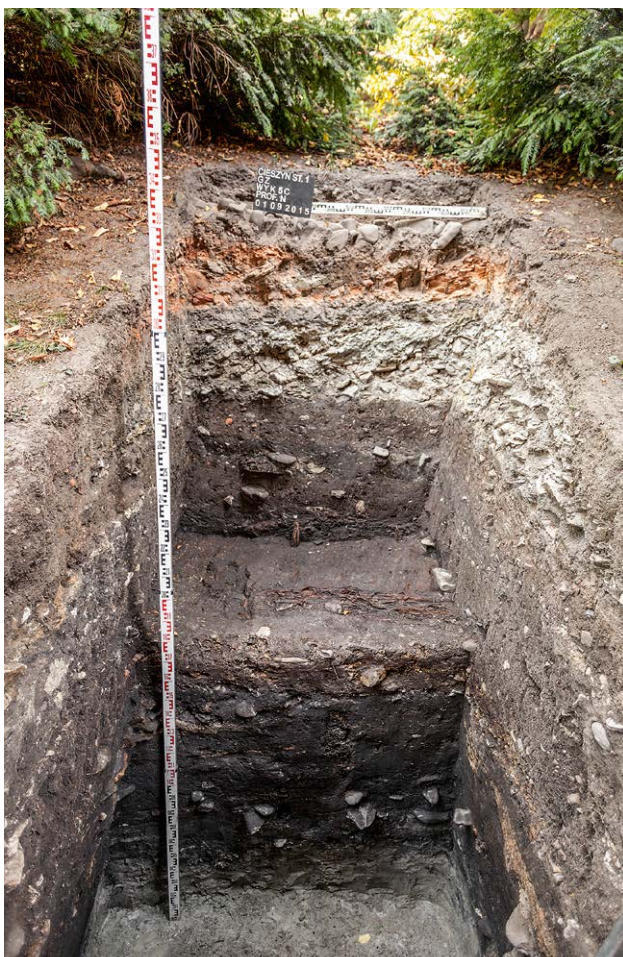
Il. 4.1.51a,b Wykop 5C/2016, fotografia i rysunek profilu północnego (fot. Z. Jagosz-Zarzycka) ¶ Trench 5C/2016 – photograph and drawing of the northern profile (photo: Z. Jagosz-Zarzycka)

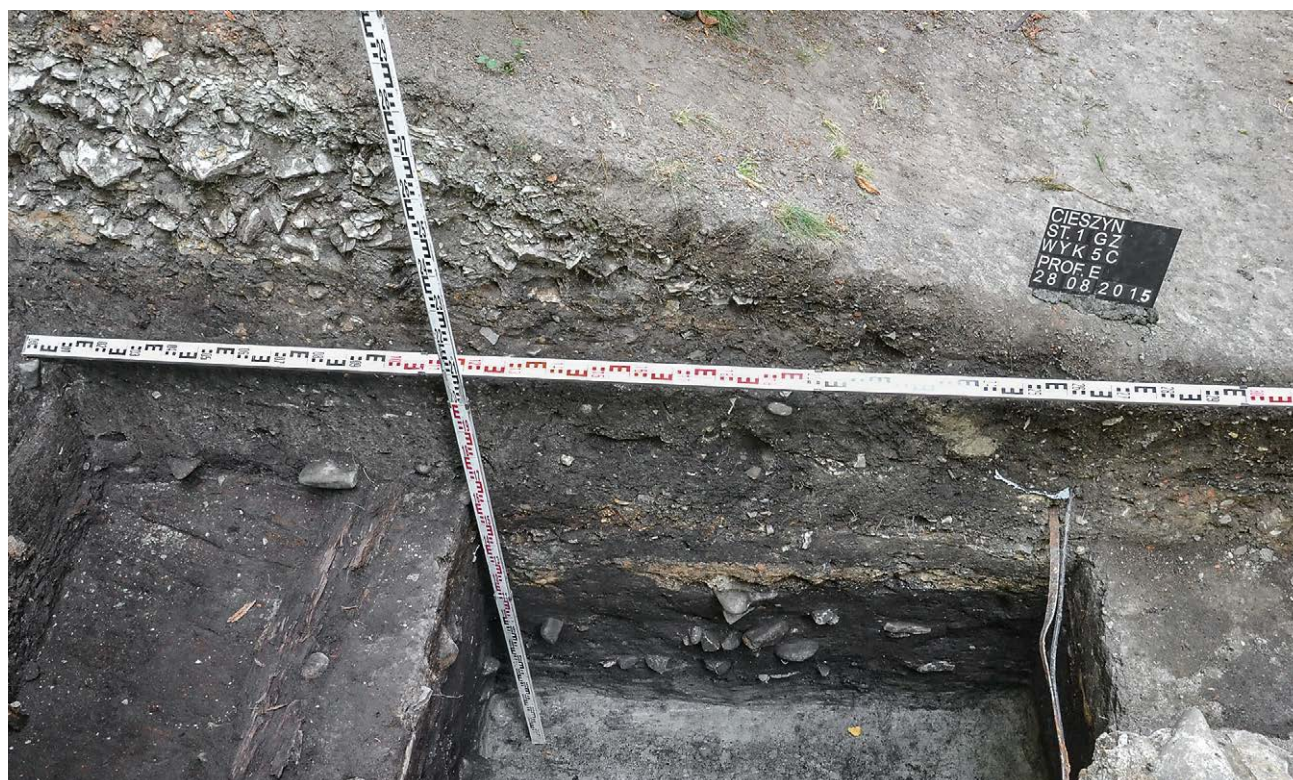
Il. 4.1.52a,b Wykop 5C/2016, fotografia i rysunek profilu wschodniego (fot. Z. Jagosz-Zarzycka)  
 Trench 5C/2016 – photograph and drawing of the eastern profile (photo: Z. Jagosz-Zarzycka)

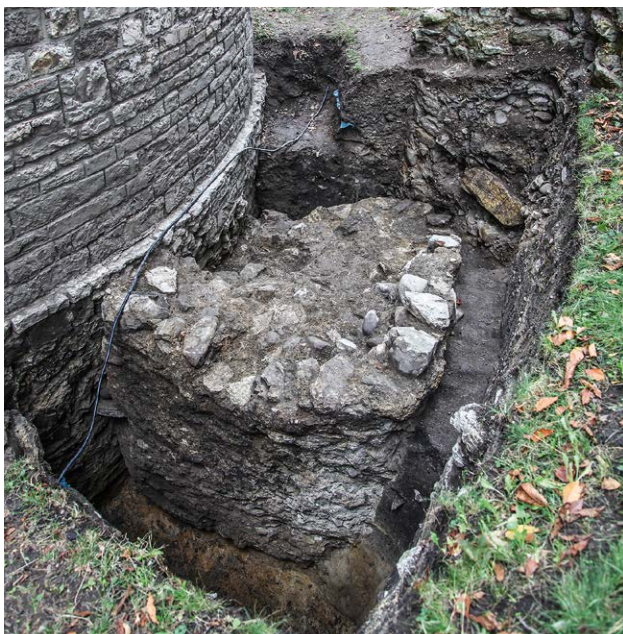
Il. 4.1.53 Wykop 6/2015, lico muru zamkowego oraz mur 6 (fot. Z. Jagosz-Zarzycka) ¶ Trench 6/2015 – face of the castle wall and the wall no. 6 (photo: Z. Jagosz-Zarzycka)

Wykop 6 usytuowano symetrycznie do wykopu 5/2015 (po stronie południowej), między wykopami 2/2013 i 4/2013 (il. 4.1.53). Maksymalny obszar eksploracyjny wynosił  $2,4 \times 3,6$  m. Zgodnie z przewidywaniami odsłonięto w tym miejscu nieregularną koronę muru (obiekt 6 – przypora 6; j.s. 40), z kolei warstwy poza obiektem przebadano w ograniczonym zakresie, przede wszystkim po jego zachodniej stronie. Stopę posadowienia muru przypory oraz fundamentu rotundy zbadano w części zachodniej wykopu, natomiast w części wschodniej odsłonięto kamienny fundament muru zamkowego (obiekt 7; j.s. 43), którego rekonstrukcja nadziemna jest widoczna w skarpie południowej. Ściana zamku (obiekt 7) i przypora 6 stykały się, ale nie były z sobą przewiązane (il. 4.1.54a,b).

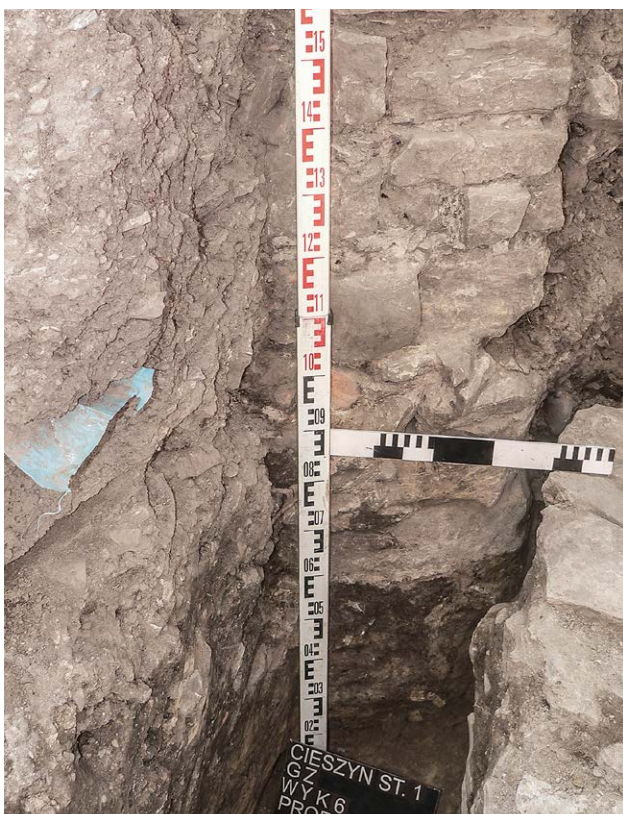
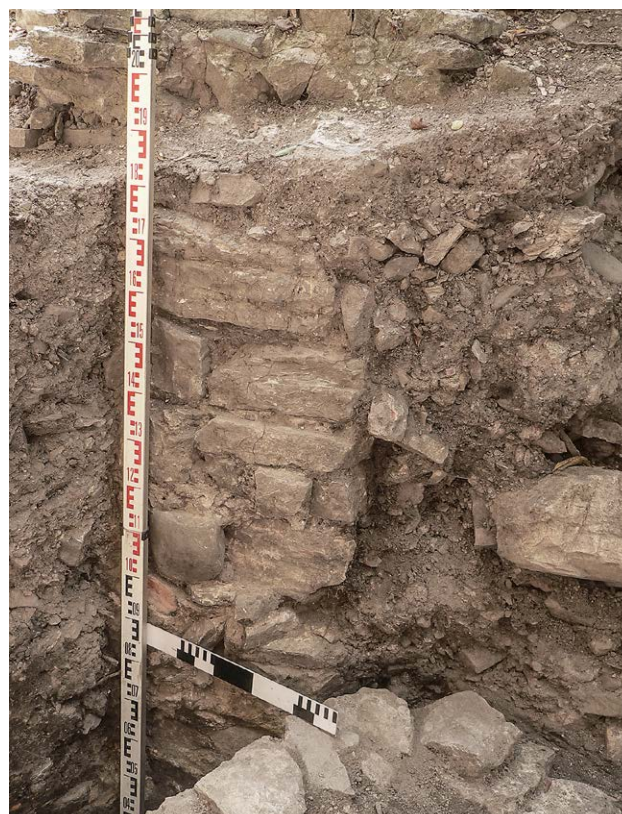
Il. 4.1.54a,b Styk muru zamku i muru 6 (fot. Z. Jagosz-Zarzycka) ¶ Meeting point of the castle wall and the wall no. 6 (photo: Z. Jagosz-Zarzycka)

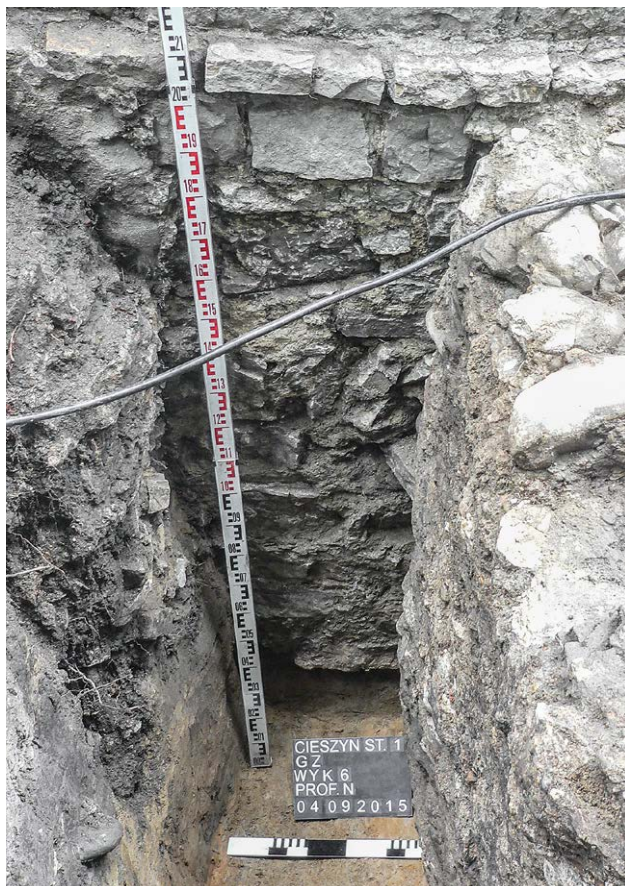
Il. 4.1.55 Wykop 6/2016, lico muru rotundy z zaburzeniami i poziom posadowienia muru 6 od strony zachodniej (fot. Z. Jagosz-Zarzycka) ¶ Trench 6/2016 – face of the wall of the rotunda with distortions and the level of the foundation of the wall no. 6 from the West (photo: Z. Jagosz-Zarzycka)

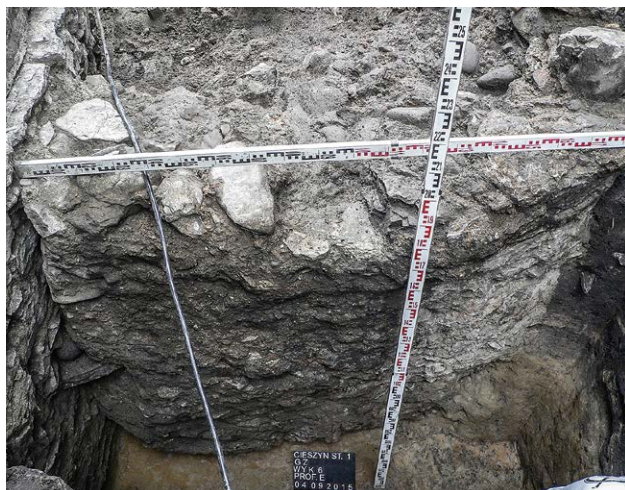
Il. 4.1.56 Zachodnie lico muru 6 i przewiązanie z murem nawy głównej (fot. Z. Jagosz-Zarzycka) ¶ Western face of the wall no. 6 and the bonding with the wall of the nave (photo: Z. Jagosz-Zarzycka)

Fundament rotundy po obu stronach przypory został zamazany zaprawą cementową, jednak w porównaniu z innymi sondażami były widoczne pewne różnice. Od strony wschodniej lico muru całkowicie zamazano zaprawą cementową; jedynie tam, gdzie korona muru przypory została uszkodzona przez późniejszy wkop instalacyjny, odsłonięto fragment zniszczonego lica pierwotnego. Od strony zachodniej mur nawy wyraźnie się różnił, a mur przypory był częściowo przewiązany z murem rotundy (il. 4.1.55). W porównaniu z innymi sondażami poziom posadowienia muru przypory sięgał nieco głębiej niż muru rotundy (w innych sondażach były one na tym samym poziomie) (il. 4.1.56). Uszkodzenie pierwotnego romańskiego muru musiało więc nastąpić jeszcze przed budową przypory, ta zaś mogła mieć związek z naprawą uszkodzeń lub wzmocnieniem murów.

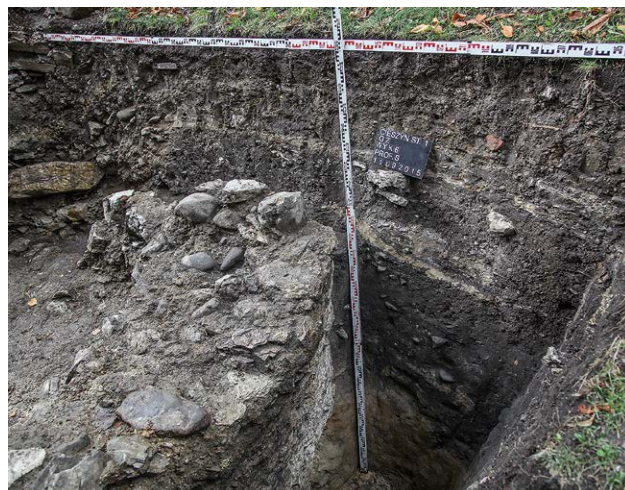
Il. 4.1.57 Sekwencja warstw w skarpię południowej (fot. Z. Jagosz-Zarzycka) ¶ Sequence of the layers in the southern slope (photo: Z. Jagosz-Zarzycka)

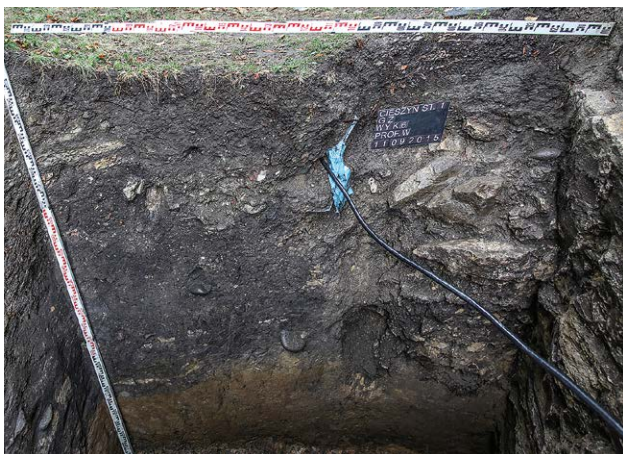
Il. 4.1.58 Wykop 6/2015, profil zachodni. W części przylegającej do fundamentu rotundy widoczny wkop wypełniony materiałem kamiennym pod budowę płaszczka ceglanego wykonanego w XIX w. (fot. Z. Jagosz-Zarzycka) ¶ Trench 6/2015, western profile – in the section of the wall adjacent to the foundation of the rotunda, one can see a trench filled with rubble for the building of the brick cladding constructed in the 19<sup>th</sup> century (photo: Z. Jagosz-Zarzycka)

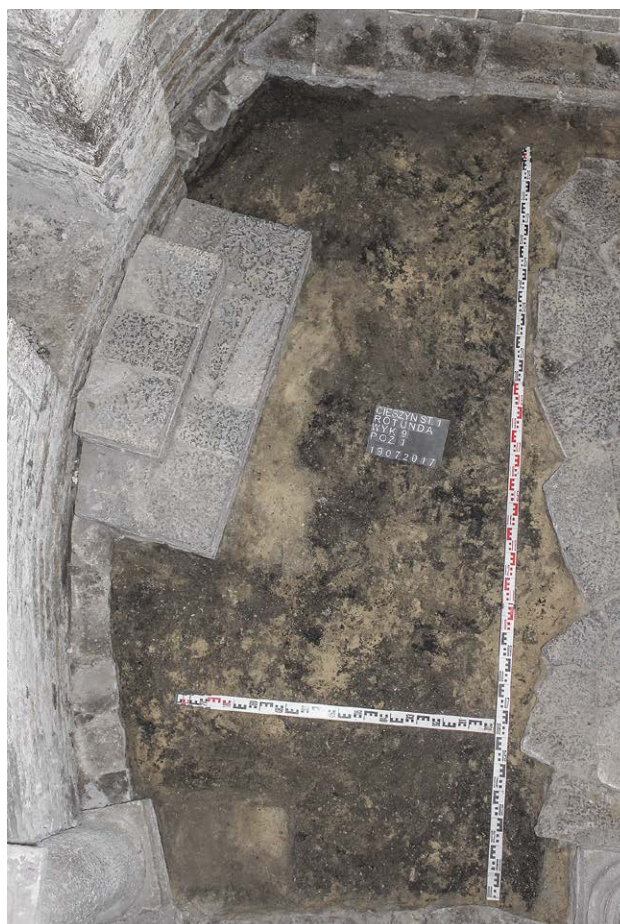
Il. 4.1.60 Wykop 9/2017 we wnętrzu rotundy przy wejściu na klatkę schodową po usunięciu współczesnej posadzki i warstwy piasku (fot. Z. Jagosz-Zarzycka) ¶ Trench 9/2017 – inside the rotunda at the entrance to the staircase after the removal of the modern pavement and the layer of sand (photo: Z. Jagosz-Zarzycka)

W północnej części nawy głównej założono wykop krzyżowy. Eksplorowana powierzchnia obejmowała teren przed schodami prowadzącymi na emporę i obszar styczny z podbudową schodów prowadzących do apsydy po stronie wschodniej. Po usunięciu współczesnej kamiennej posadzki na prawie całej powierzchni ukazała się sypka, piaszczysta, żółta glina, będąca podkładem służącym do jej osadzenia (j.s. 76a). Zalegała ona na cienkiej, gliniastej, czarnej warstwie, pod którą udokumentowano kolejną warstwę żółtawej gliny, z ciemnymi przeplamieniami, zawierającą domieszkę bardzo drobnych okrzesków i małych węgli drzewnych (j.s. 78) (il. 4.1.60). Brak wyraźnej warstwy budowlanej (podobnie jak od strony zewnętrznej) oraz charakter odsłoniętych nawarstwień mogą świadczyć o tym, że po zakończeniu budowy całkowicie usunięto warstwy gruzu budowlanego i położono warstwę wyrównawczą, która stanowiła także bazę osadzenia kamiennej posadzki. W północnej części na głębokości około 0,2 m (od poziomu odsadzki fundamentowej) odkryto koronę zniszczonego pierwotnego muru poprzecznego (j.s. 77), o szerokości 0,67 m i zachowanej długości 1,9 m. Bardzo płytko posadowiony fundament był częściowo zagłębiony w jasnej, gliniastej warstwie wyrównawczej (j.s. 78) i nie sięgał niżej

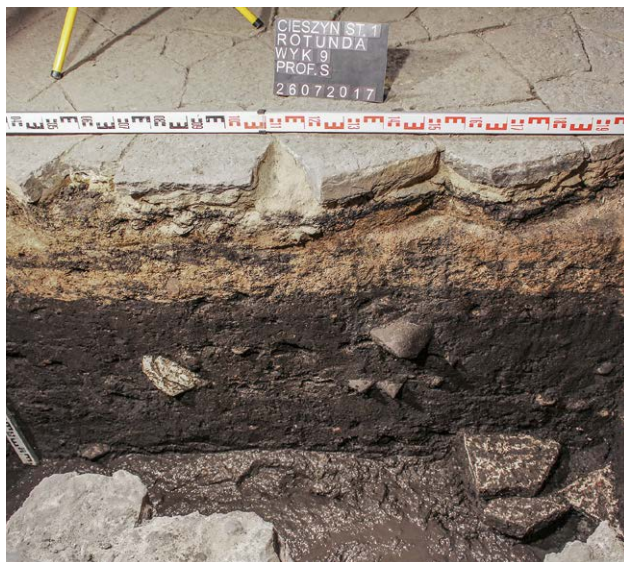
Il. 4.1.61a Wykop 9/2017, profil południowy (fot. Z. Jagosz-Zarzycka)  
 ¶ Trench 9/2017 – southern profile (photo: Z. Jagosz-Zarzycka)

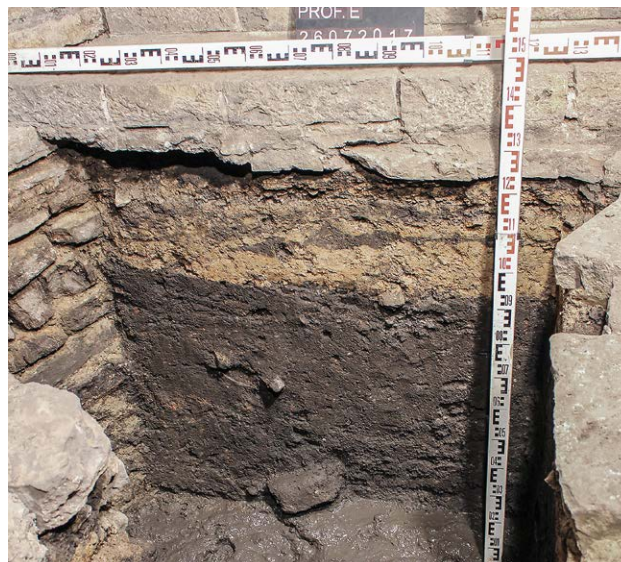
Il. 4.1.61b Wykop 9/2017, profil wschodni (fot. Z. Jagosz-Zarzycka)  
 ¶ Trench 9/2017 – eastern profile (photo: Z. Jagosz-Zarzycka)

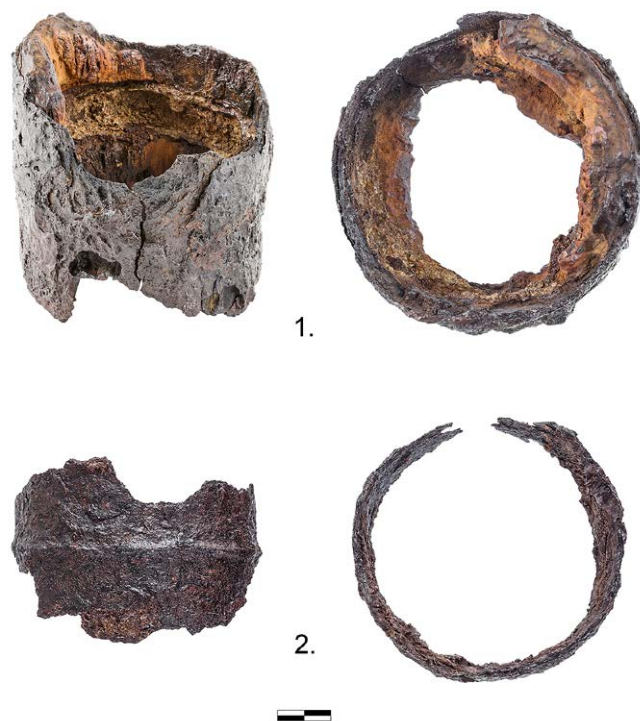
Il. 4.3.8 Metalowe obejmy rur drewnianych: 1 z wykopu 7/2016; 2 z badań Georga Raschkego (fot. K. Firla) ¶ Metal clamping rings of wooden pipes: 1 from trench 7/2016; 2 from Georg Raschke's research (photo: K. Firla)

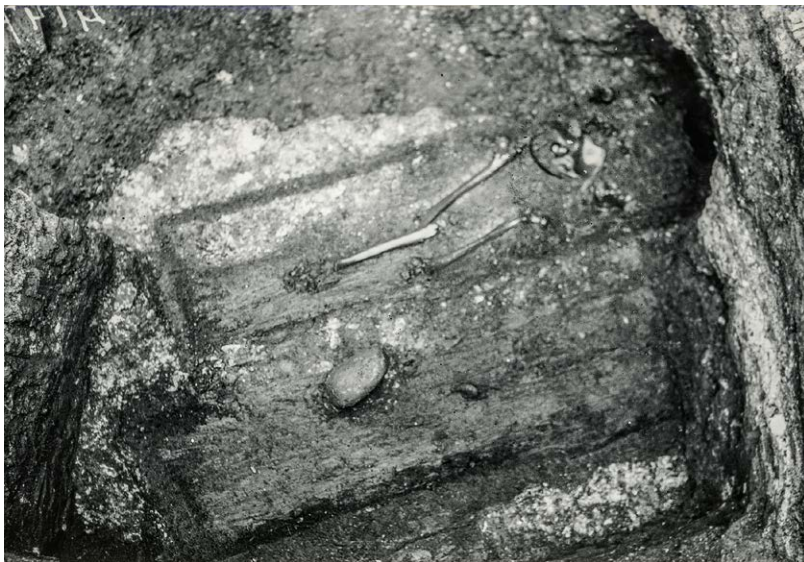
Il. 4.4.4 Groby g/1941 i h/1941 z zachowanymi relikami trumny, widok od strony wschodniej (fot. A. Müller) ¶ Graves g/1941 and h/1941 with preserved relics of the coffin, view from the E (photo: A. Müller)

wykorzystano konstrukcje przenośne, czyli różnego rodzaju drewniane skrzynie. Prawdopodobnie do najlepiej zachowanych należała trumna z grobu h/1941, zlokalizowanego blisko muru apsydy od strony północno-wschodniej. Jej wieko o grubości 2–3 cm wykonane było „z drewna sosnowego”, zaś wzdłuż krawędzi miało być ozdobione „profilowaną listwą z drewna bukowego” (il. 4.4.4; 4.4.5). Dobrze zachowane było również dno trumny (widoczne na zdjęciach z badań). Po jego usunięciu na całym obwodzie był wyraźnie czytelny ślad po pionowych ściankach konstrukcji<sup>11</sup>. Także odnośnie do grobu g/1941, przylegającego do poprzedniego pochówku od zachodu, wzmiankowano o zachowanym wieku trumny, które miało być dużo cieńsze niż dno. Po usunięciu szkieletu oraz dna trumny ślady po pionowych ściankach miały być widoczne jeszcze 10 cm poniżej dna. W „drewnie” odnaleziono jeden gwóźdź i jeden przedmiot żelazny podobny do haka<sup>12</sup> (il. 4.4.6). Przy innych grobach wspomniane są najczęściej pozostałości po pionowych ściankach, w postaci prostokątnej ramy z ostrymi narożnikami ograniczającej syplikę wypełnisko, ściśle przylegających do szkieletu (co poświadcza zachowana dokumentacja fotograficzna) (il. 4.4.7). Brak informacji o fragmentach dna konstrukcji nie rozstrzyga definitywnie, że go nie było<sup>13</sup>.

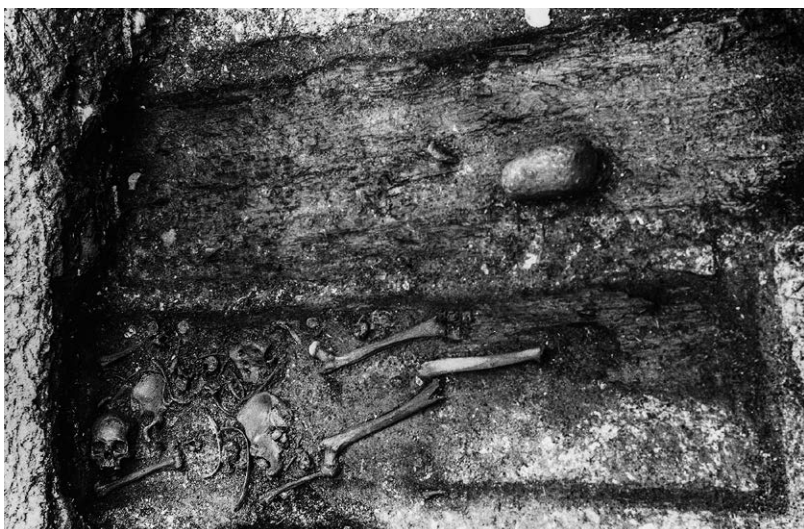
Il. 4.4.5 Wieko trumny grobu h/1941 z dużym kamieniem otoczakowym i układ szkieletu w grobie g/1941, widok od strony kaplicy (fot. A. Müller) ¶ Lid of the coffin from grave h/1941 with a large pebble and the position of the skeleton in grave g/1941, view from the chapel (photo: A. Müller)

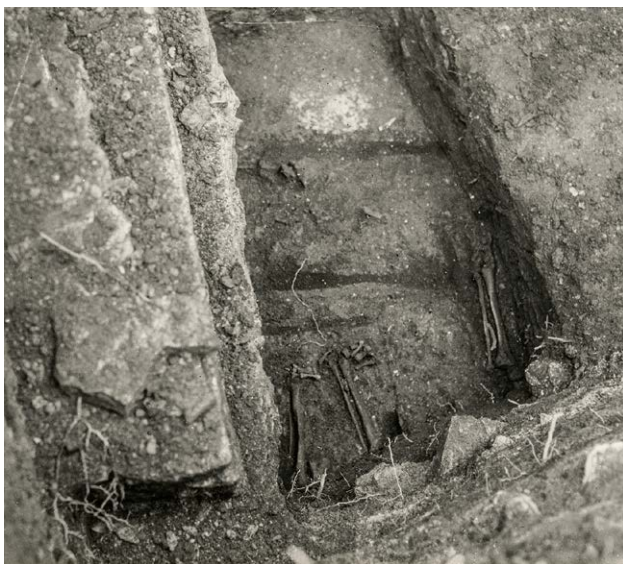
Il. 4.4.7 Groby 1/1942–3/1942 po zachodniej stronie rotundy, z widocznymi relikwiami pionowych elementów drewnianej obudowy (fot. A. Müller)  
 ¶ Graves 1/1942–3/1942 located to the west of the rotunda with visible remains of the vertical elements of the wooden lining (photo: A. Müller)

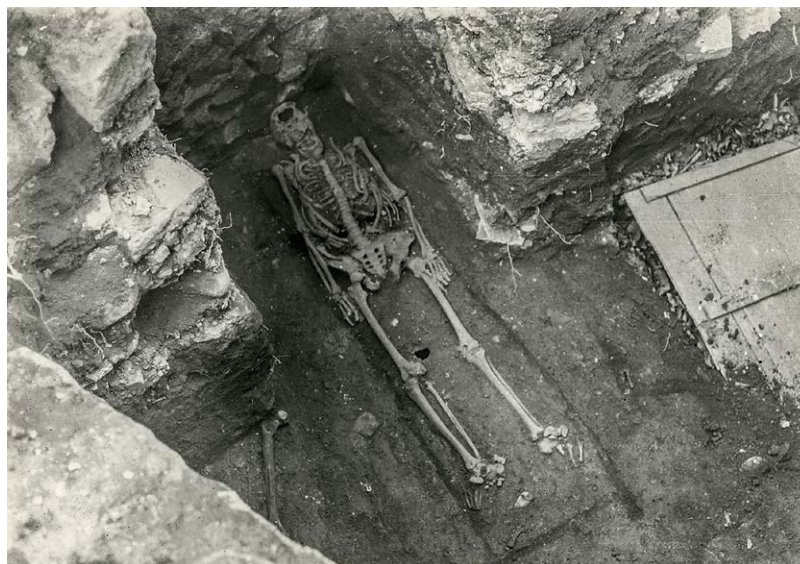
Il. 4.4.8 Grób 6/1942 ze śladami wydłużonych ścianek bocznych trumny lub mar tworzących uchwyty (fot. A. Müller) ¶ Grave 6/1942 with traces of the elongated side parts of the wooden coffin or bier with handles (photo: A. Müller)

Podobnie jest z nakryciem. Brak jego pozostałości wobec odnalezienia śladów pionowych ścianek ze wszystkich czterech stron skłania raczej do przypuszczenia, że drewniane wieko było użyte<sup>14</sup>. Pod tym względem wyróżnia się grób 6/1942 usytuowany na wprost głównego wejścia do kaplicy (il. 4.4.8; 4.4.9). Tutaj także natrafiono na prostokątny ślad po pionowych ściankach, przy czym dłuższe boki były wyraźnie wydłużone i wystawały o mniej więcej 10 cm, tworząc swoiste uchwyty. Podobnie jak przy grobie g/1941, po usunięciu szkieletu ślady po dłuższych bokach konstrukcji można było zarejestrować jeszcze 10 cm niżej<sup>15</sup>. W tym wypadku konstrukcja do przenoszenia trumny miała zapewne postać dwóch desek umieszczonych wzdłuż dłuższych ścian trumny. Także w tym grobie podczas wydobywania szkieletu znaleziono żelazny gwóźdź.

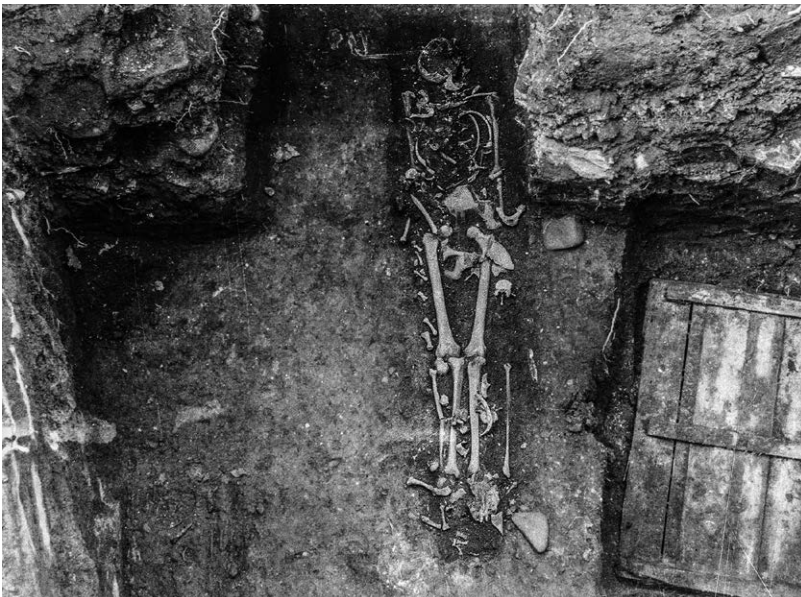
Il. 4.4.10 Grób 4/1942 (w środku) oraz słabo widoczny grób 5/1942 (przy murze 2), zdjęcie zrobiono z wejścia głównego do kaplicy (fot. A. Müller) ¶ Grave 4/1942 (in the middle) and barely visible grave 5/1942 near the wall no. 2, photograph taken from the main entrance to the chapel (photo: A. Müller)

etnograficznych, jak i źródeł ikonograficznych oraz historycznych<sup>16</sup>, w materiale archeologicznym jest niezwykle trudno uchwytne. Pośrednio mogą na niego wskazywać wąskie wymiary jamy oraz ściągnięte barki zmarłego, przy czym części stawowe mogą być wzniesione ku górze, aż do wysokości dolnej szczęki<sup>17</sup>. Chociaż nie można wykluczyć wąskich rozmiarów samej konstrukcji drewnianej, to w tym wypadku dodatkowym argumentem za owinięciem ciała tkaniną może być położenie dolnych kończyn oraz wyraźne zwężenie przy stopach i głowie (il. 4.4.10; 4.4.11).

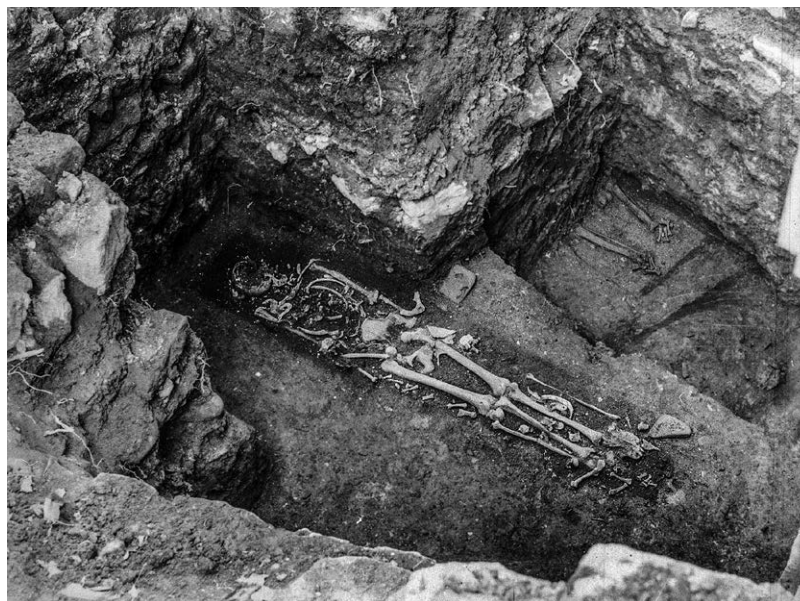
Il. 4.4.11 Grób 4/1942, na drugim planie groby 1/1942 i 3/1942, widok od strony południowej (fot. A. Müller) ¶ Grave 4/1942, in the background graves 1/1942 and 3/1942, view from the s (photo: A. Müller)

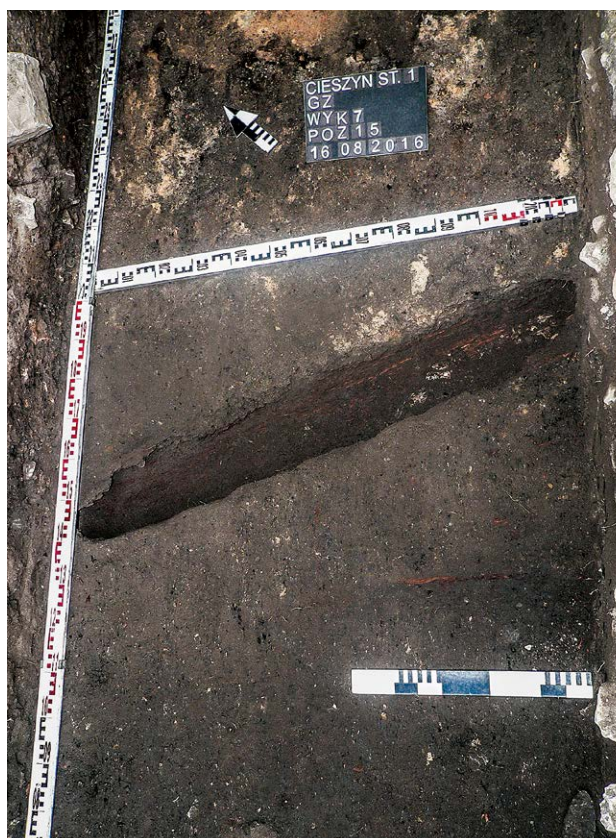
Il. 4.4.12 Strop grobu 1/2016, zarys drewnianej obudowy (fot. Z. Jagosz-Zarzycka) ¶ Ceiling of grave 1/2016, outline of the wooden lining (photo: Z. Jagosz-Zarzycka)

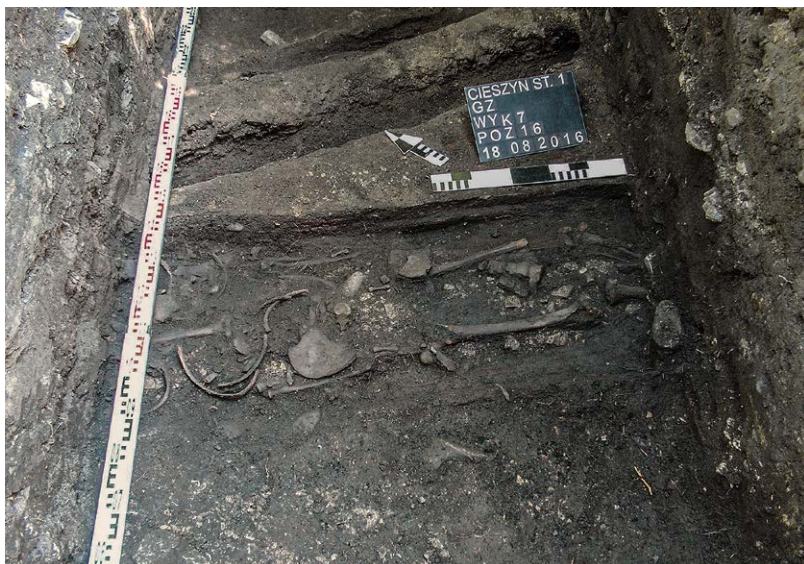
Il. 4.4.13 Grób 1/2016, widok od strony rotundy (fot. Z. Jagosz-Zarzycka)  
 Grave 1/2016, view from the rotunda (photo: Z. Jagosz-Zarzycka)

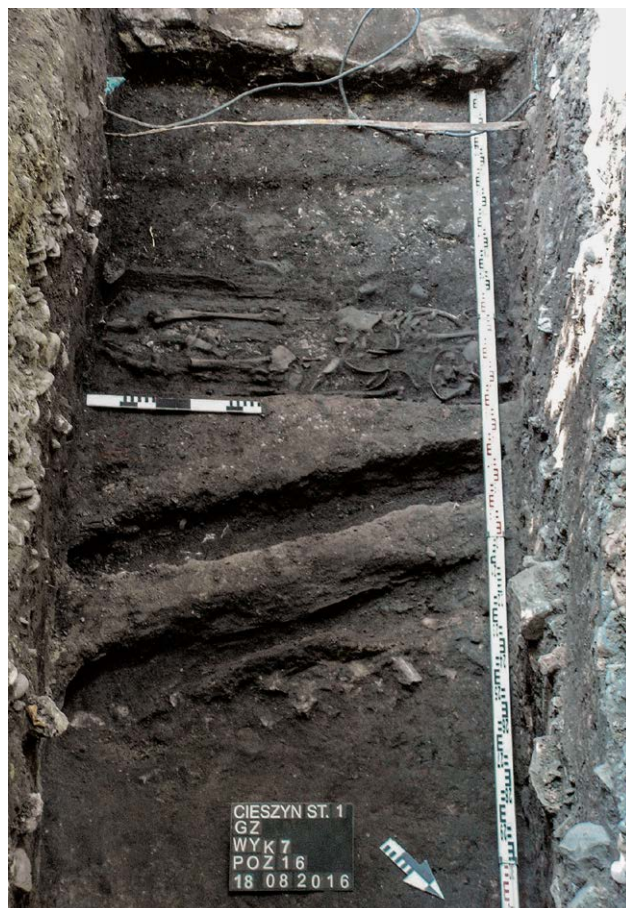
Il. 4.4.14 Grób 1/2016, widok w kierunku krawędzi muru 3 i rotundy (fot. Z. Jagosz-Zarzycka)  
 Grave 1/2016, view towards the edge of the wall no. 3 and the rotunda (photo: Z. Jagosz-Zarzycka)

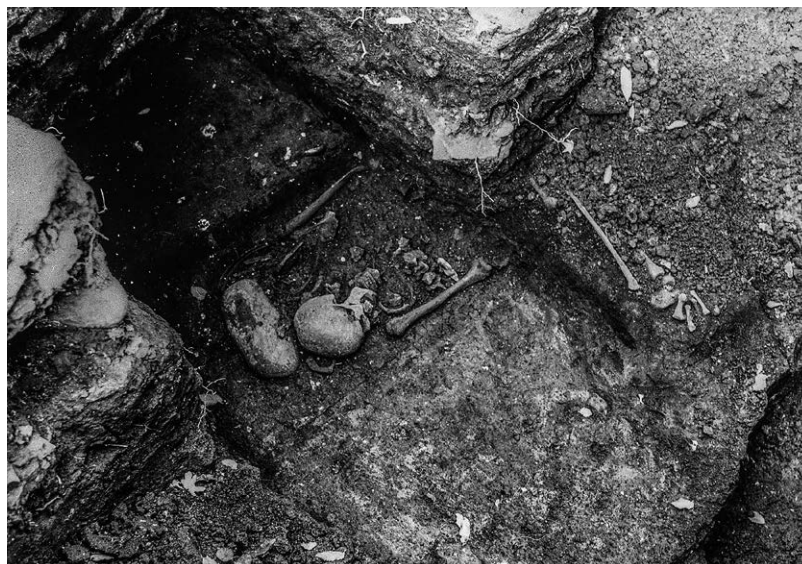
Il. 4.4.15 Grób 8/1942 z kamieniem otoczakowym pod głową, zdjęcie od strony kaplicy (fot. A. Müller) ¶ Grave 8/1942 with a pebble under the head, view from the chapel (photo: A. Müller)
