ROTUNDA  
NA GÓRZE ZAMKOWEJ W CIESZYNIE

ROTUNDA  
NA GÓRZE ZAMKOWEJ W CIESZYNIE  
*Badania archeologiczno-architektoniczne 1941–2017*

MUZEUM ŚLĄSKA CIESZYŃSKIEGO

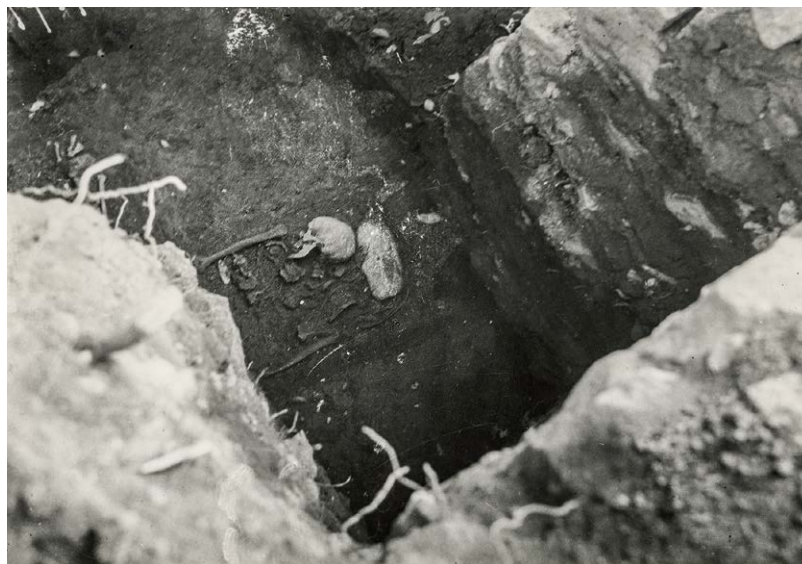
Il. 4.4.16 Grób 8/1942, zdjęcie od strony zachodniej (fot. A. Müller) ¶ Grave 8/1942, view from the w (photo: A. Müller)

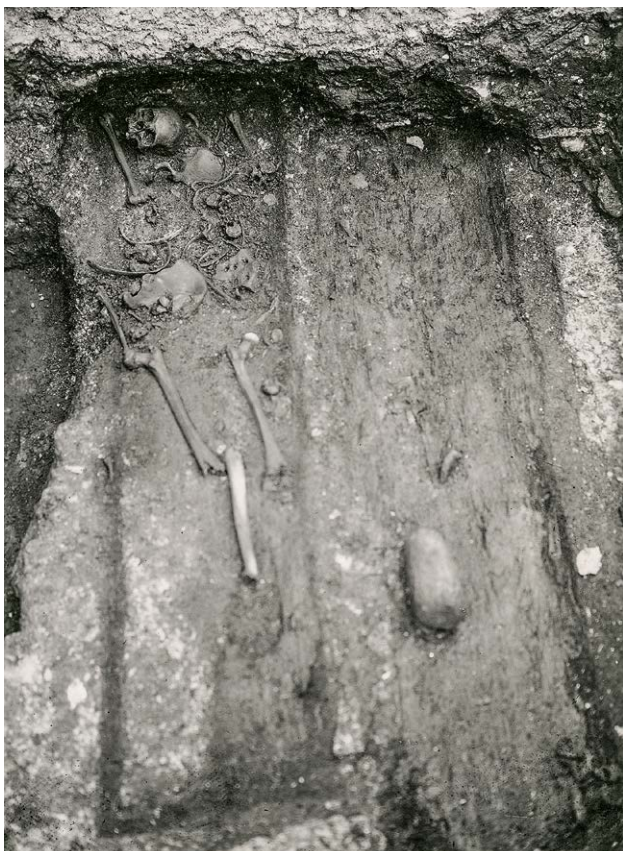
Il. 4.4.19 Groby g/1941 i h/1941 o osi NW-SE, zgodnie z przebiegiem muru apsydy ¶ Graves g/1941 and h/1941 along the NW-SE axis in accordance with the course of the wall of the apse

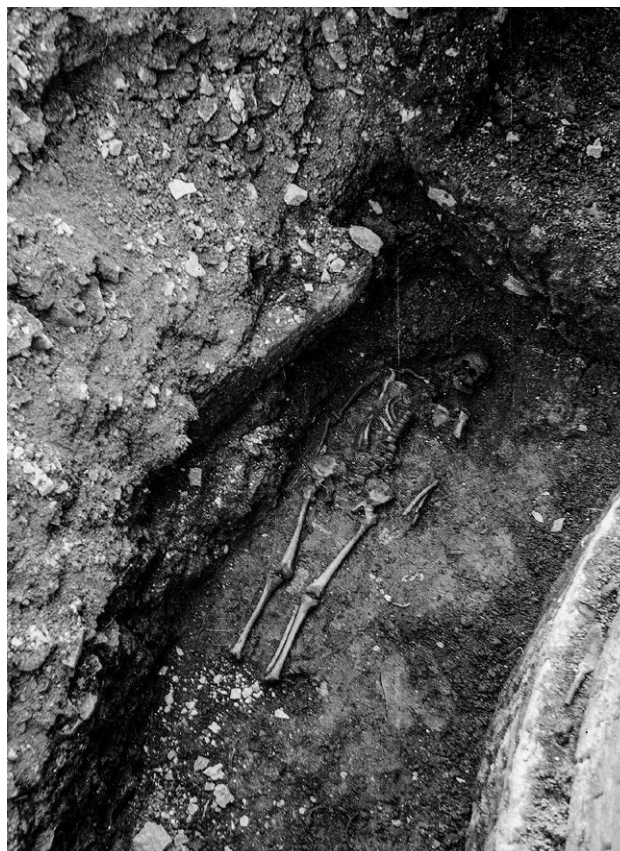
Il. 4.4.20 Grób k1 po południowej stronie apsydy, badania A. Kietlińskiej ¶ Grave k1 to the south of the apse, A. Kietlińska's research

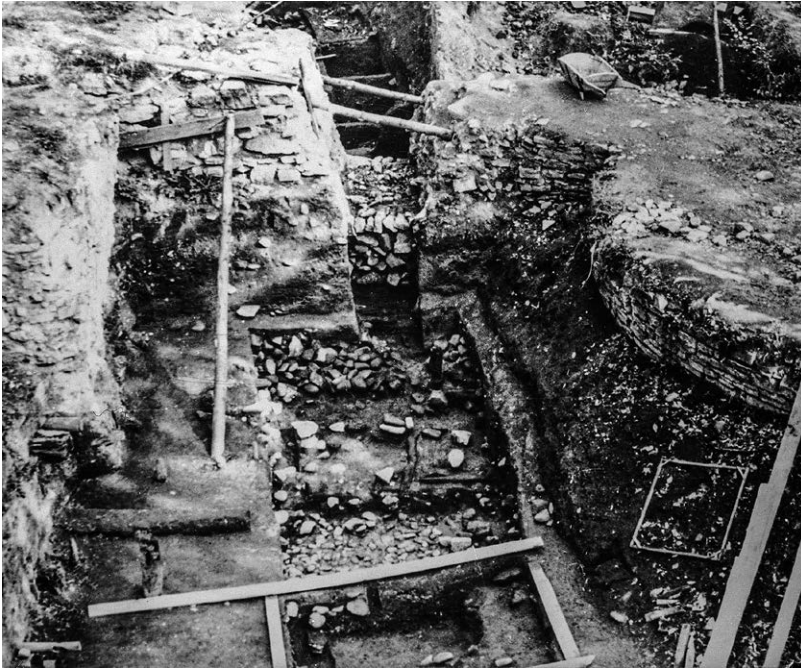
Il. 5.1 Eksploracja odcinka mieszkalnego w trakcie badań A. Kietlińskiej. Na pierwszym planie pozostałości fortyfikacji z okresu późnolateńskiego, z tyłu widoczna część muru kamiennego odkrytego pod murem gotyckim ¶ View of the excavations conducted in the dwelling area during the research by A. Kietlińska. In the foreground – the remains of the late La Tène fortifications, in the background – fragment of a stone wall discovered under the Gothic wall

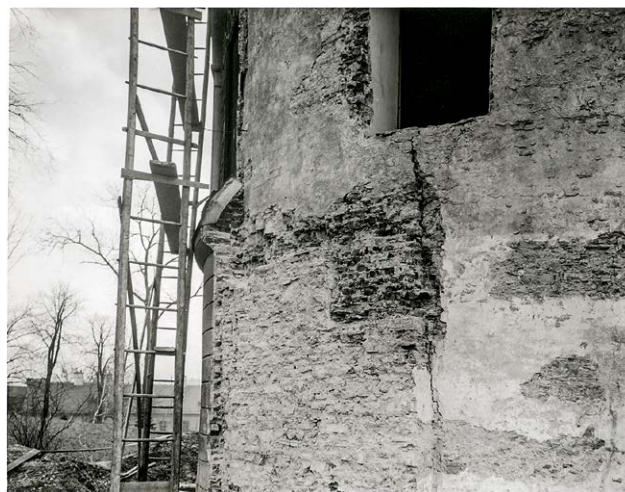
Il. 7.2.7 Lico północnej części nawy w toku likwidowania okładziny, 1941 (fot. R. Hesse) ¶ Northern face of the nave during the removal of the cladding, 1941 (photo: R. Hesse)

od ówczesnego poziomego terenu aż po gzymsy koronujący (il. 7.2.6, 7.2.7; por. il. 3.4)<sup>12</sup>. Odkrywki te założono na zewnętrznym licu nawy od strony północnej, a we wnętrzu zdemontowano drewniany chór<sup>13</sup>. Niestety nie zachowało się żadne poprzedzające badania zdjęcie z wnętrza rotundy.

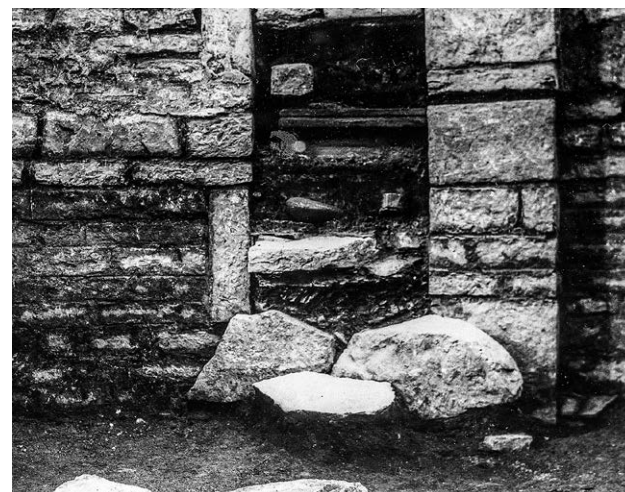
Il. 7.2.9 Dolna część zasypiska „starego” wejścia na empore (fot. A. Müller) ¶ Lower part of the fill of the “old” entrance onto the gallery (photo: A. Müller)

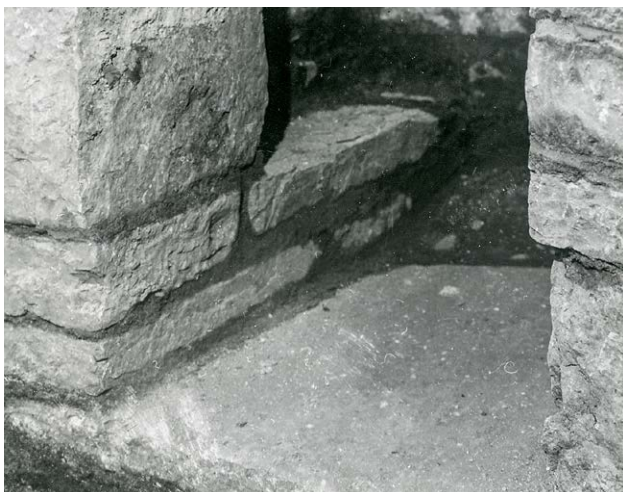
Il. 7.2.10 Próg i pierwszy, dolny stopień klatki schodowej (fot. R. Hesse)  
 ¶ Threshold and the first lower step of the staircase (photo: R. Hesse)

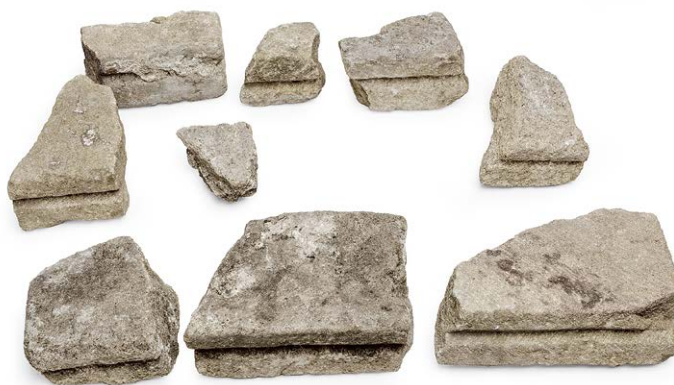
Il. 7.2.11 Fragmenty płyty z rowkiem zdeponowane w MŚC, stan obecny (fot. K. Firla) ¶ Fragments of the slab with a groove deposited at the MŚC, present state (photo: K. Firla)

10 października 1941 roku odkryto fragment trzonu kolumny o średnicy 0,1 m, wykonany z piaskowca, który – podobnie jak fragmenty płyt z rowkiem – zachował się do dziś i którego średnica odpowiada średnicy baz kolumniek stanowiących obramowanie gotyckiego okna<sup>21</sup>. Dolną jego część wraz z parapetem odsłonięto na osi apsydy poniżej dużego okna z XIX wieku (il. 7.2.12, 7.2.13). W sprawozdaniach nie podano dokładnej lokalizacji tego znaleziska.

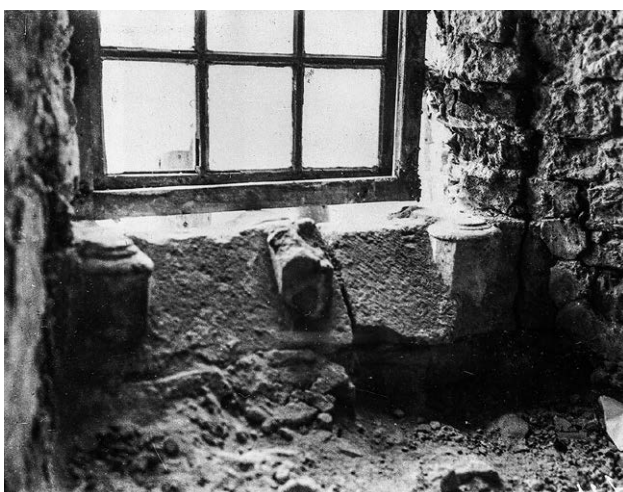
Il. 7.2.12 Parapet gotyckiego okna z pozostałościami wielobocznych baz kolumniek oraz nasadą środkowej laski (fot. A. Müller) ¶ Gothic window sill with remains of the architectural details (photo: A. Müller)

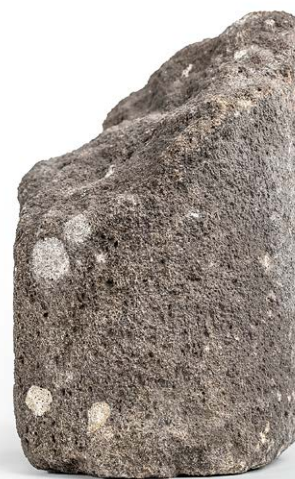
Il. 7.2.13 Zachowany fragment trzonu kolumniki, stan obecny (fot. K. Firla) ¶ Preserved fragment of the column shaft, present state (photo: K. Firla)

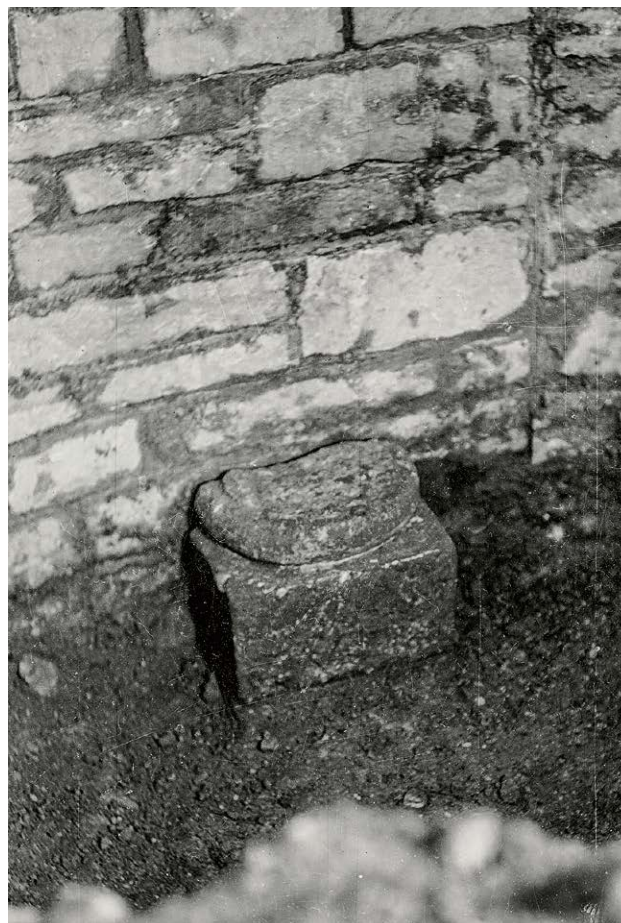
Il. 7.2.15 Baza półkolumny zachodniej (fot. R. Hesse) ¶ Base of the western engaged column (photo: R. Hesse)

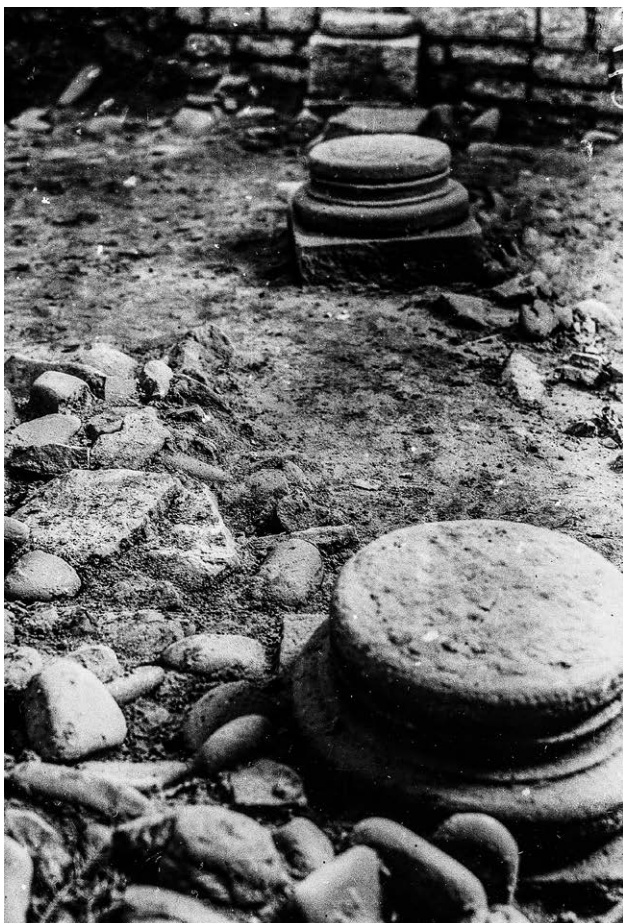
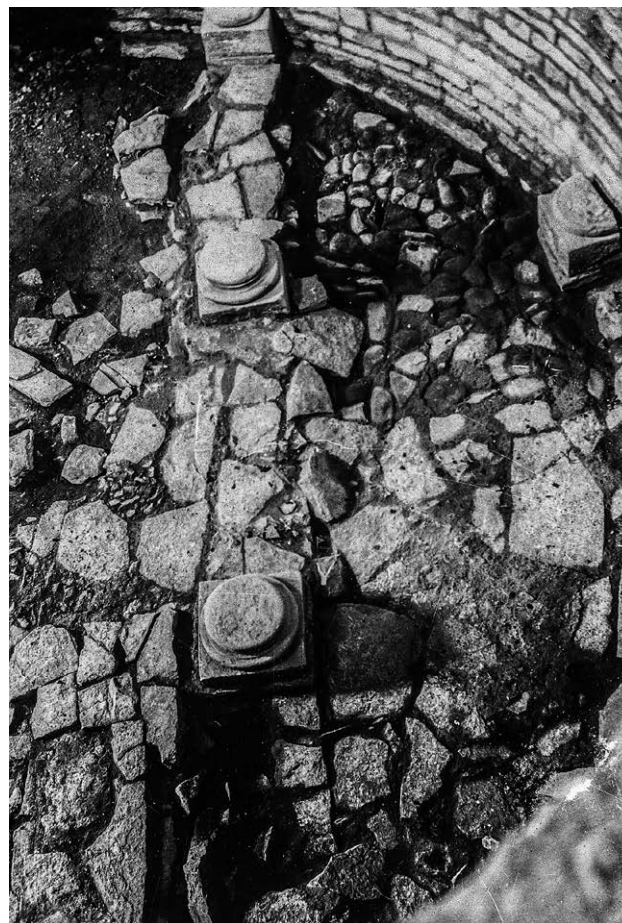
Il. 7.2.16a Bazy kolumn podemporowych (fot. A. Müller) ¶ Bases of the support columns of the gallery (photo: A. Müller)

Il. 7.2.16b Bazy kolumn podemporowych (fot. A. Müller) ¶ Bases of the support columns of the gallery (photo: A. Müller)

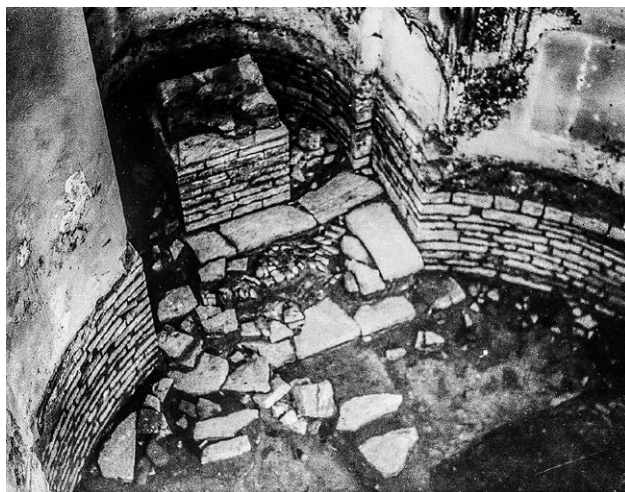
Il. 7.2.17 Apsyda z ołtarzem, widok z góry (fot. A. Müller) ¶ Apse with the altar, view from above (photo: A. Müller)

nadbudowę nowożytną mensy, w pełni odsłaniając dobrze zachowaną mensę oryginalną (il. 7.2.17, 7.2.18, 7.2.19), wymurowaną z dziewięciu regularnych warstw płaskich kamieni<sup>28</sup>. Co więcej, w jej górnej powierzchni odnaleziono czworoboczny, zagłębiony otwór (zamurowany cegłą i jednym kamieniem wapiennym)<sup>29</sup>. Jest on wrysowany na zbiorczym rzucie z pomiarami całości (por. il. 7.2.3, 7.2.4, 7.2.5). Otwór ten zachował się do dziś pod współczesnym drewnianym blatem ołtarza (il. 7.2.20). Wtedy też rozpoczęto rozbieranie materiału zalegającego w wejściu do klatki schodowej (najpierw od góry aż po płytę z rowkiem, następnie do progu).

podstawie zdjęć można sądzić, że było ich raczej cztery (por. il. 7.2.17–19). Tę część opisu zamyka on stwierdzeniem, że istnienie wnęki pod ołtarzem nie zostało jeszcze zbadane – należy wnosić, iż do takiego wniosku skłoniły go uszkodzenia stopni w północnej ich części oraz ukazanie się w tym miejscu wątku z ukośnie kładzionych kamieni<sup>36</sup>. Nigdy nie powrócono do sondażu w tym miejscu. Na zewnątrz

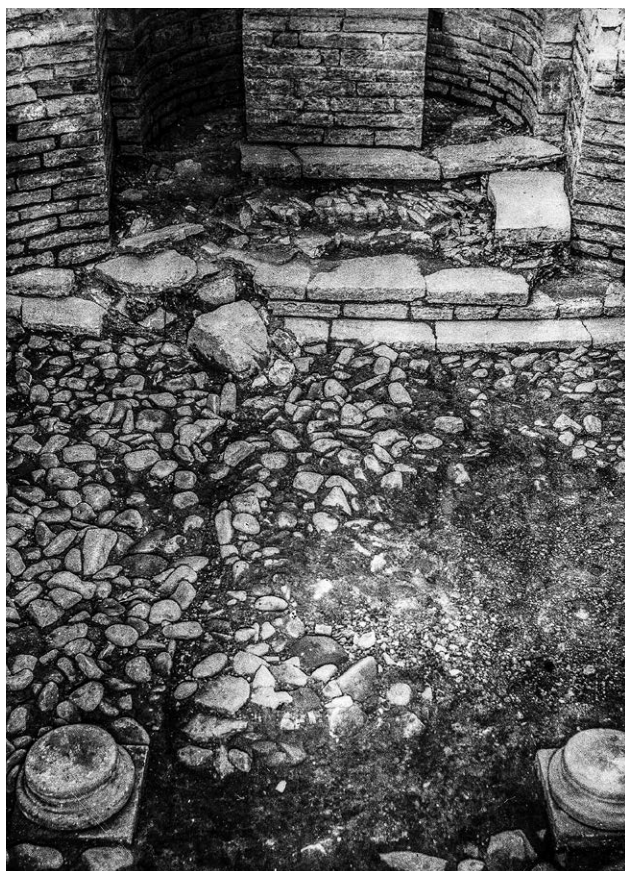
Il. 7.2.18 Widok od zachodu na mensę i trzy stopnie wiodące do apsydy w toku odsłaniania (fot. A. Müller) ¶ View from the w on the altar and three steps leading to the apse during the process of uncovering (photo: A. Müller)

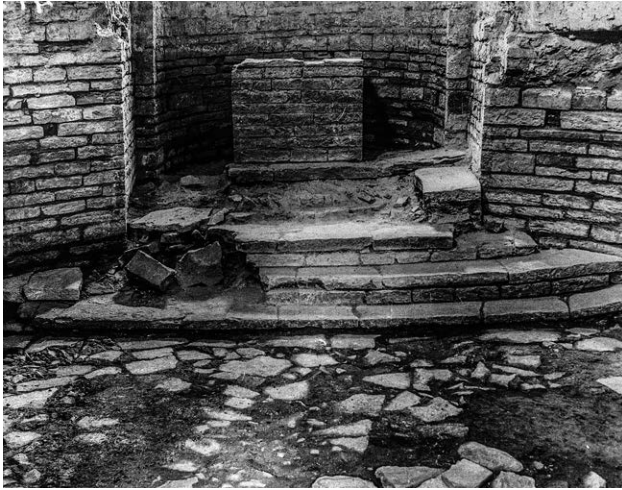
Il. 7.2.19 Mensa i stopnie wiodące do apsydy po usunięciu nowożytnego nadkładu (fot. A. Müller) ¶ Altar and steps leading onto the apse after the complete removal of the sediments from the modern times (photo: A. Müller)

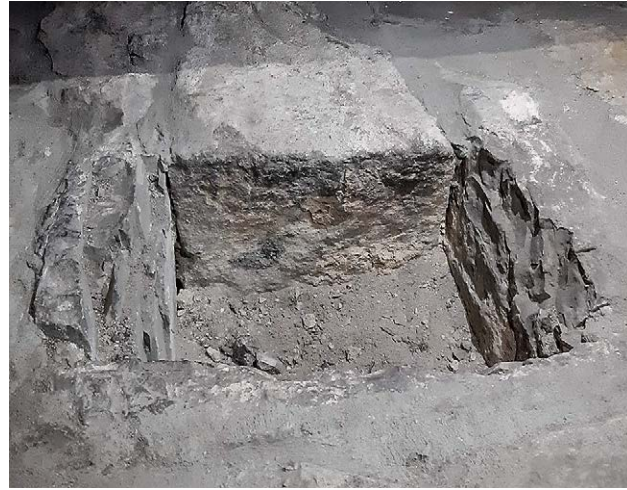
Il. 7.2.20 Czworoboczne zagłębienie pośrodku mensy ołtarza (schowek na relikwie lub olej), stan po konserwacji w latach 50. (fot. T. Rodzińska-Chorąży) ¶ Rectangular cavity (for relics or oil?) in the middle of the top of the altar after 1950 (photo: T. Rodzińska-Chorąży)

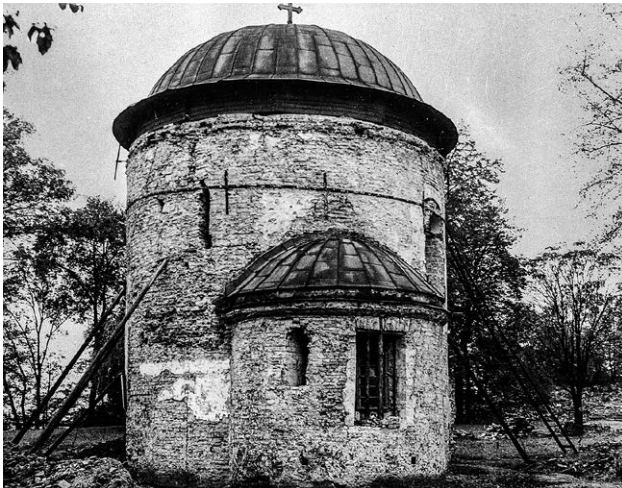
Il. 7.2.21 Rotunda podparta stemplami, widok od wschodu, 1942 (fot. A. Müller) ¶ Rotunda shored up with props, view from the E, 1942 (photo: A. Müller)

Po odbiciu dziewiętnastowiecznej okładziny odsłonięto pozostałości pierwotnych, romańskich otworów okiennych po obu stronach prostokątnego okna na osi apsydy, a także w południowej części nawy. Są one widoczne na zdjęciach wykonanych od wschodu z widokiem na apsydę od zewnątrz oraz tych ukazujących jej wnętrze ze sklepieniem<sup>47</sup> (por. il. 7.2.21, 7.2.22, 7.2.28, 7.2.29).

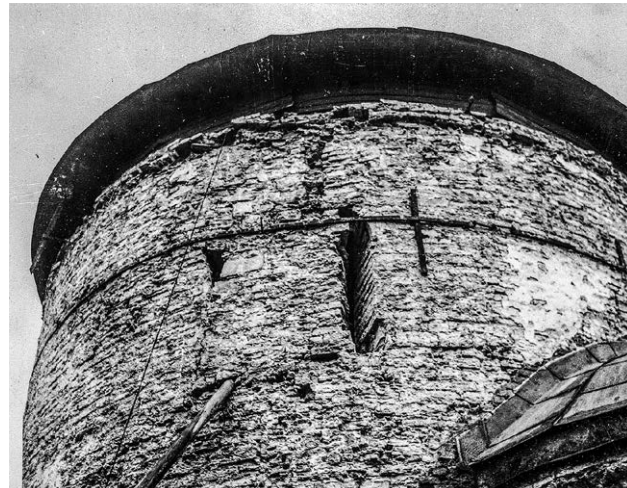
Il. 7.2.22 Lico zewnętrzne z widocznym fragmentem odkutego glifu okna południowo-wschodniego (fot. A. Müller) ¶ External face of the wall with a fragment of the splay of the s-e window (photo: A. Müller)

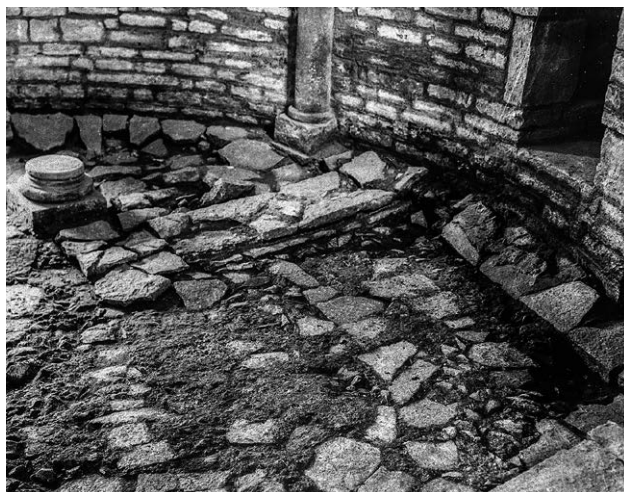
Il. 7.2.23 Pierwotny poziom użytkowy. Posadzka z płaskich płyt, w partii przy murze widoczne ich znaczące ugięcie (fot. A. Müller) ¶ Original floor paved with flat slabs bending by the wall (photo: A. Müller)

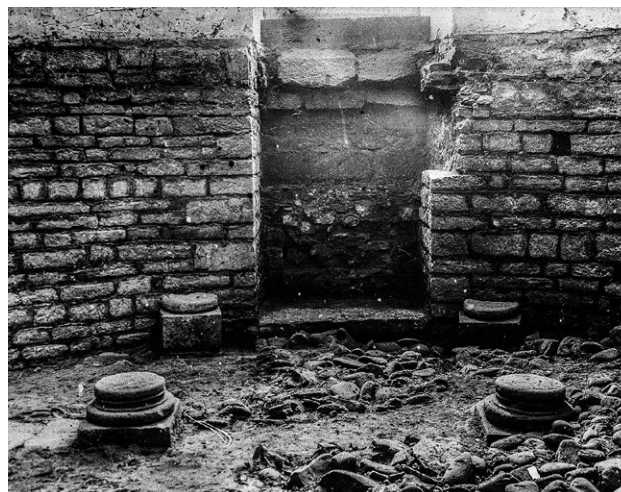
Il. 7.2.24 Zamurowane wejście do rotundy, widok od wnętrza (fot. A. Müller) ¶ Walled up entrance to the rotunda, inside view (photo: A. Müller)

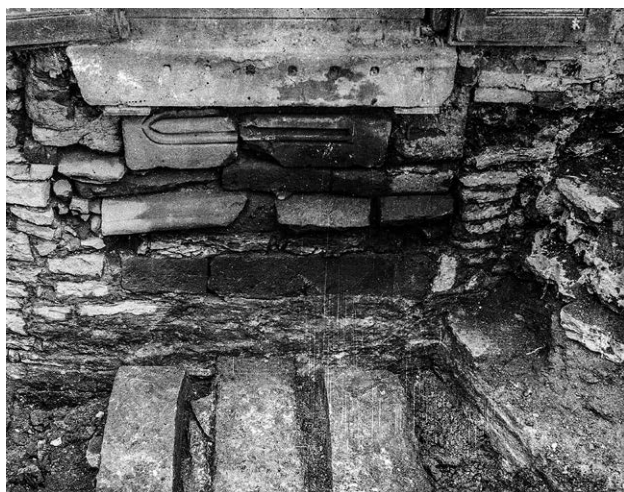
Il. 7.2.25 Zamurowane wejście do rotundy, widok od zewnątrz, w licu gotyckie detale użyte jako gruz (fot. A. Müller) ¶ Walled up entrance to the rotunda with Gothic details used as rubble, outside view (photo: A. Müller)

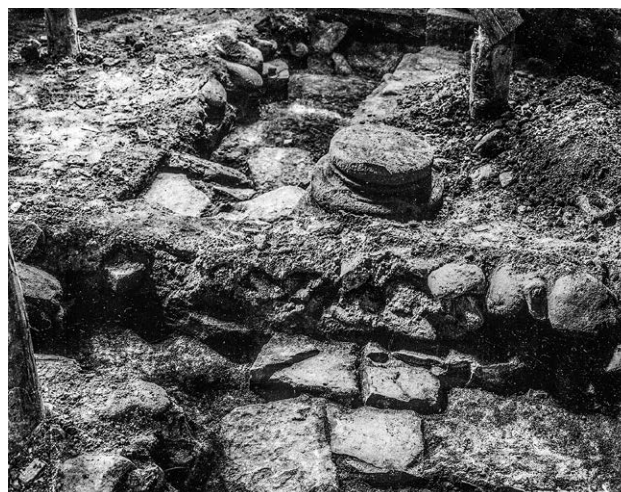
Il. 7.2.26 Korona fundamentu pod wolnostojące bazy kolumn (fot. A. Müller) ¶ Foundation for the free-standing column bases (photo: A. Müller)

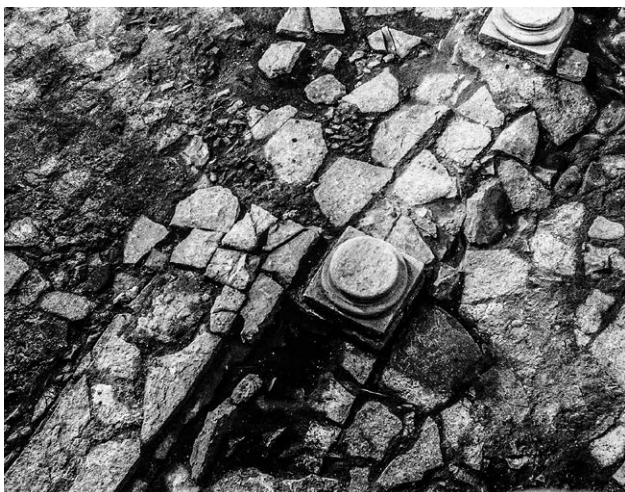
Il. 7.2.27 Widok korony muru fundamentowego empory i muru równoległego MR (fot. A. Müller) ¶ Foundation wall of the gallery and the parallel wall marked as MR (photo: A. Müller)

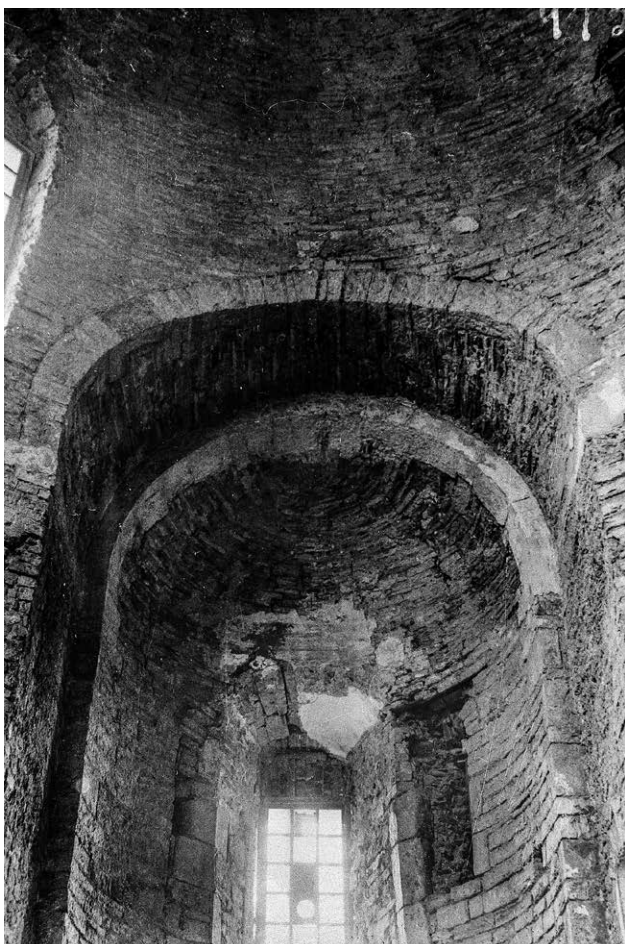
Il. 7.2.28 Pozostałości południowego okna w apsydzie, widok od wnętrza (fot. A. Müller) ¶ Remains of the southern window in the apse, inside view (photo: A. Müller)

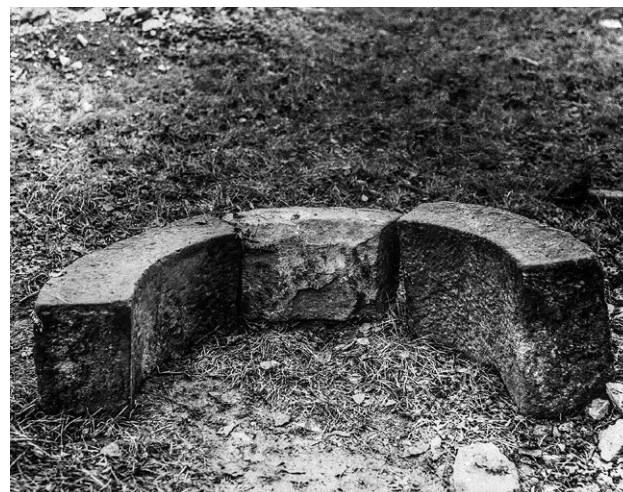
Il. 7.2.30 Zaginiona arkada portalowa (fot. A. Müller) ¶ Missing portal's arch (photo: A. Müller)

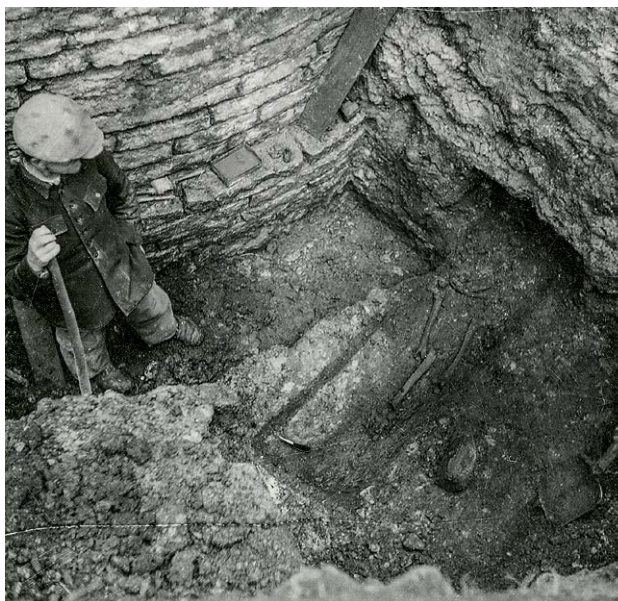
Il. 7.2.31 Wykop zewnętrzny z dobrze widocznym cokołem w dolnej części muru rotundy ¶ External trench with the plinth in the lower part of the wall of the rotunda

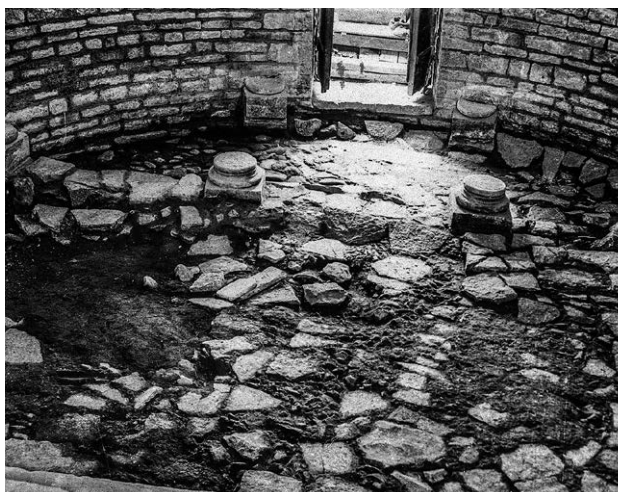
Il. 7.2.32 Wnętrze rotundy po odblokowaniu wejścia głównego i osiągnięciu poziomu pierwotnej posadzki (fot. A. Müller) ¶ Unblocked main entrance and the original level of the floor (photo: A. Müller)

było zdecydowanie za szybkie, a dokumentacja opisowa zbyt pobieżnie traktowała architekturę. Wytworzono w ich toku obfitą – jak wynika ze sprawozdań – dokumentację pomiarową, rysunkową i fotograficzną, dziś w większości zaginioną. Poczynione obserwacje są trafne, chociaż w zachowanych sprawozdaniach nie znajdujemy opisu wielu elementów czytelnych na fotografiach czy późniejszych rysunkach (il. 7.2.32). Przywoływane sprawozdania

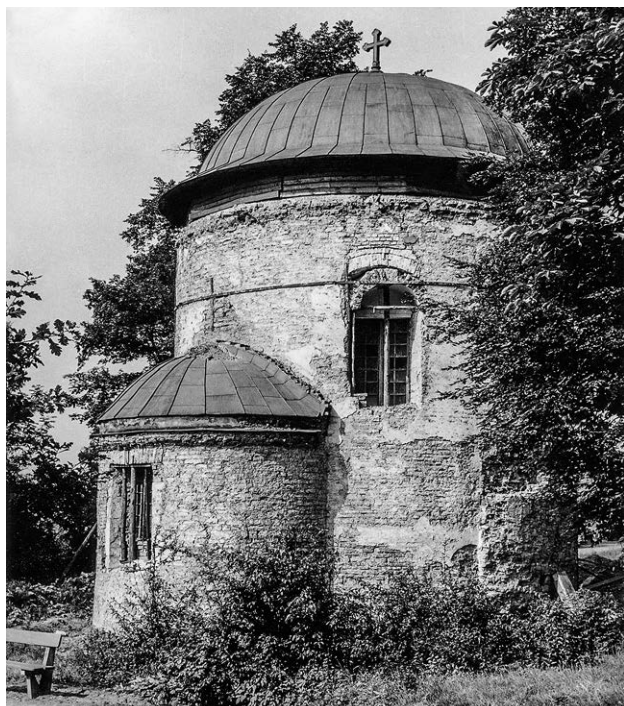
Il. 7.3.1 Rotunda przed podjęciem remontu, 1947 (fot. T. Kaźmierski)  
 ¶ Rotunda before the restoration, 1947 (photo: T. Kaźmierski)

Jak wykazują fotografie, stan rotundy w 1947 roku był zły. Odarte z ceglanej otuliny mury miały głębokie pęknięcia, o gwiaździstych szczelinach zagrażających spoiści sklepienia donosił J. Riess<sup>4</sup>, co potwierdzało wzmianki zawarte w sprawozdaniach z badań Georga Raschkego. Pierwotne, zewnętrzne lico, zniszczone już podczas nakładania opłaszczowania, a następnie podczas jego skuwania w 1941 roku, przez kilka lat było narażone na oddziaływanie czynników atmosferycznych, co zapewne spowodowało, że w tekście sprawozdania, ale także na rysunkach inwentaryzacyjnych Jerzego Gawlika pojawia się słowo „zmur-szały”, opisujące wygląd muru i zaprawy. Dowiadujemy się też, że w 1945 roku prace zabezpieczające rozpoczęto od wymiany drewnianych stempli pozostawionych przez Niemców i założenia w górnej partii nawy drugiej żelaznej obręczy<sup>5</sup>. Po 1947 roku, a przed rekonstrukcją lica fotografie dokumentują już cztery obręcze spinające cylindryczny korpus (il.7.3.1–7.3.4).

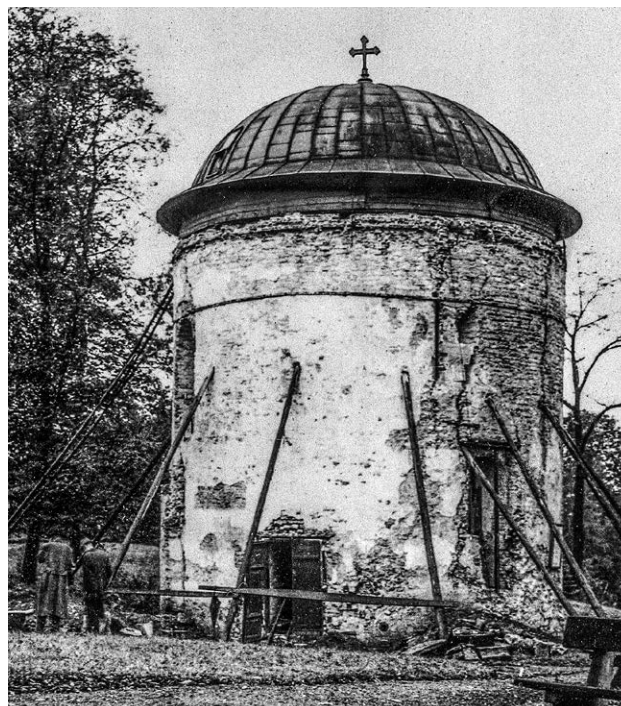
Il. 7.3.2 Otwór wejściowy od południowego zachodu na poziomie empory bez zamurowania, 1942 (fot. A. Müller) ¶ Unblocked doorway at the level of the gallery from s-w, 1942 (photo: A. Müller)

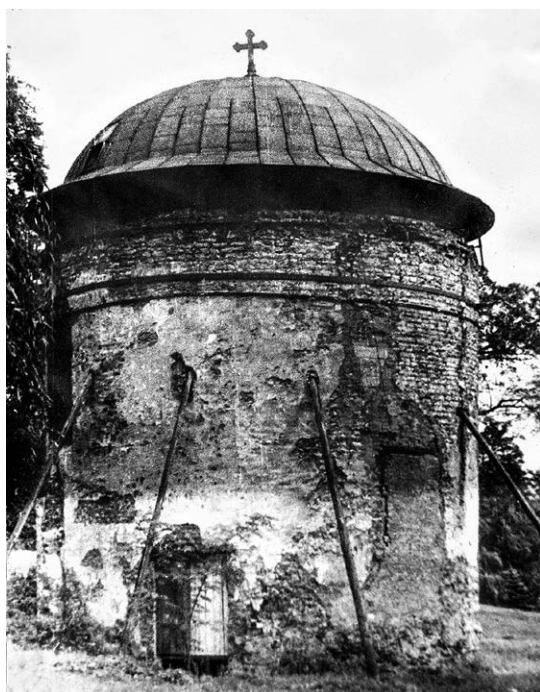
Il. 7.3.3 Rotunda po zamurowaniu otworu wejściowego na poziomie empory, 1947 (fot. T. Kaźmierski) ¶ Walled up s-w doorway onto the gallery, 1947 (photo: T. Kaźmierski)

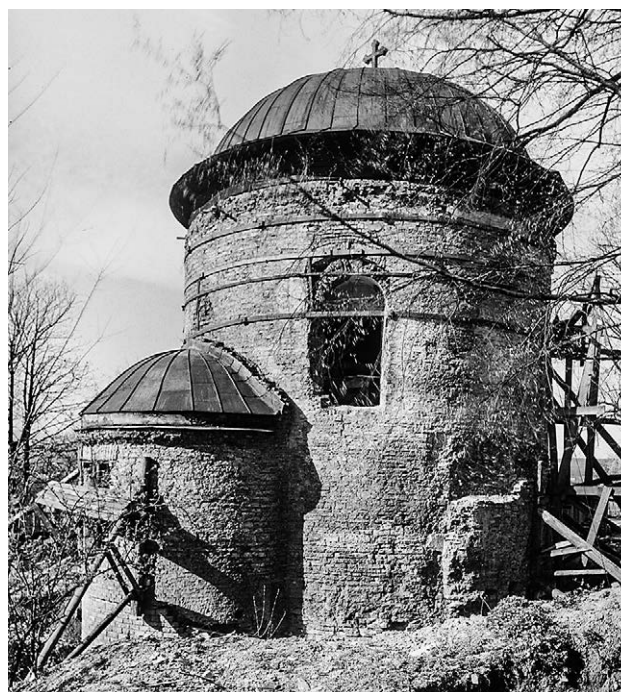
Il. 7.3.4 Rotunda z czterema obręczami podczas badań A. Kietlińskiej i remontu (fot. T. Kubisz) ¶ Rotunda with four clamping rings during the research by A. Kietlińska and the restoration (photo: T. Kubisz)

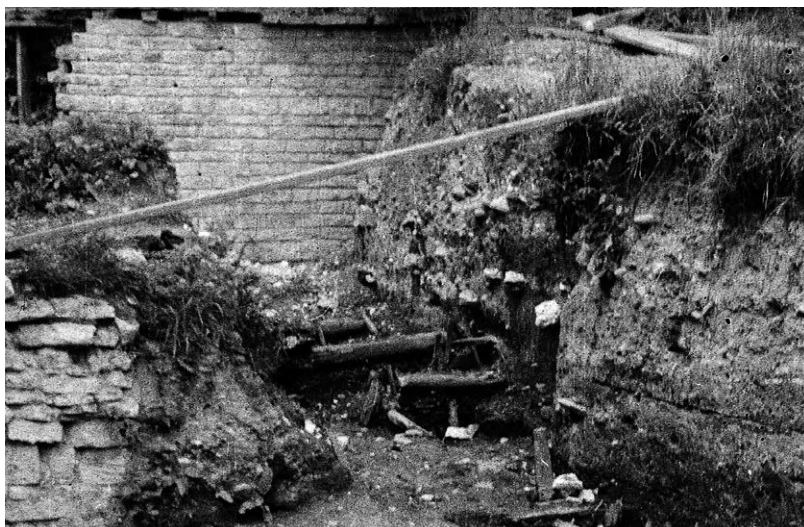
Il. 7.3.6 Fragmenty nowego zewnętrznego lica rotundy widoczne w wykopach A. Kietlińskiej ¶ Fragments of the new external face of the rotunda seen in the trenches of A. Kietlińska

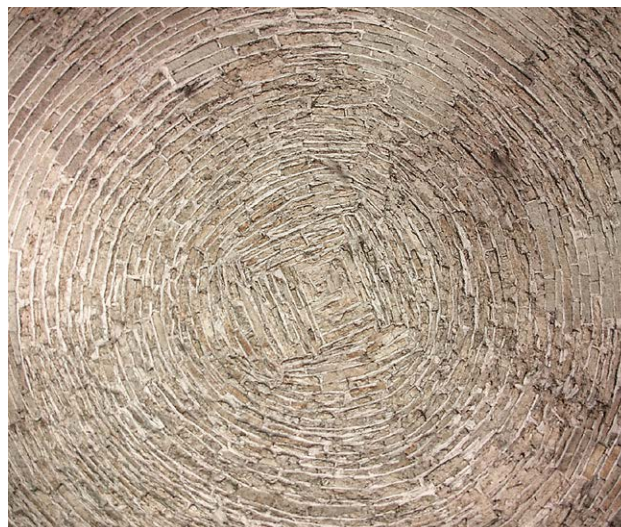
Il. 7.3.7 Czasza sklepienia nawy rotundy (fot. T. Rodzińska-Choraży) ¶ Vaulting of the nave (photo: T. Rodzińska-Choraży)

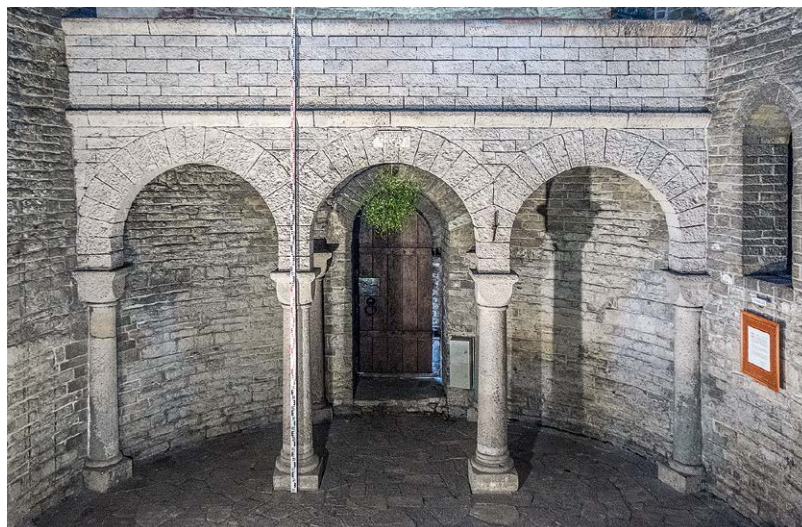
Il. 7.3.8 Empora zachodnia w nawie rotundy, rekonstrukcja (fot. T. Rodzińska-Chorąży) ¶ Reconstruction of the western gallery in the nave of the rotunda (photo: T. Rodzińska-Chorąży)

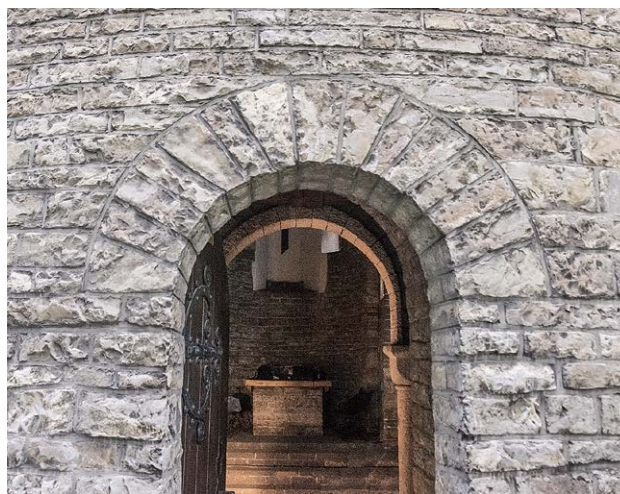
Il. 7.3.9 Portal główny na osi rotundy, rekonstrukcja, widok od zewnątrz (fot. T. Rodzińska-Chorąży) ¶ Reconstruction of the main portal, outside view (photo: T. Rodzińska-Chorąży)

Ponadto zrekonstruowano górną część wejścia głównego, okna w nawie i apsydzie (il. 7.3.9–7.3.11) oraz górne części otworów w północnym i południowo-zachodnim odcinku muru nawy (il. 7.3.12, 7.3.13). W elewacji zewnętrznej niemal na nowo zaprojektowano ryzalit mieszczący klatkę schodową wraz z jego dolnym, nadwieszonym profilowaniem (il. 7.3.14–7.3.15). Nową, prostą formę nadał Z. Gawlik także gzymsom koronującym w nawie i apsydzie<sup>18</sup> (il. 7.3.16). Kopulasty blaszany dach zastąpiono dachem stożkowym pokrytym gontem.

Oprócz wzniesienia empory „restauracja” polegała na nadaniu nowej formy łukom wszystkich otworów wejściowych. Z uwagi na obniżenie poziomu zrekonstruowano w formie półkolistej (z małych kłińców) łuk głównego wejścia na osi rotundy oraz górną część jego węgarów (por. il. 7.3.9, 7.3.10). Wysokość wejścia była determinowana hipotetycznym poziomem sklepienia empory. W licu wewnętrznym od zachodu, na osi kaplicy pozostawiono widoczny z poziomu empory łuk odcinkowy z cegieł o wymiarach 30 × 7,5–8 × 16, który najpewniej jest pozostałością po głównym wejściu funkcjonującym w XIX wieku (pozostaje zagadką,

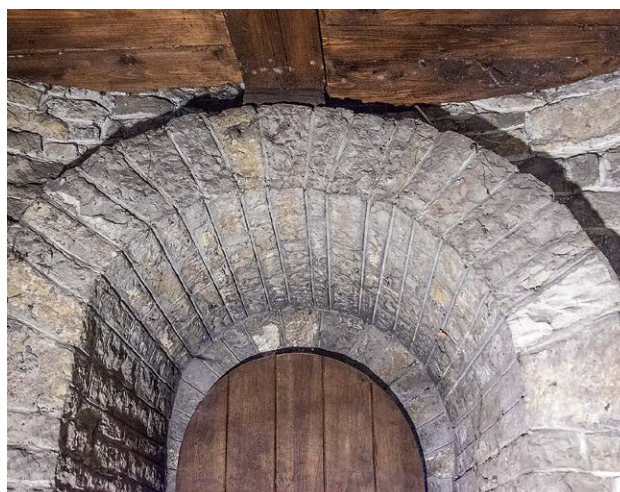
Il. 7.3.10 Portal główny na osi rotundy, rekonstrukcja, widok od wnętrza (fot. T. Rodzińska-Chorąży) ¶ Reconstruction of the main portal, inside view (photo: T. Rodzińska-Chorąży)

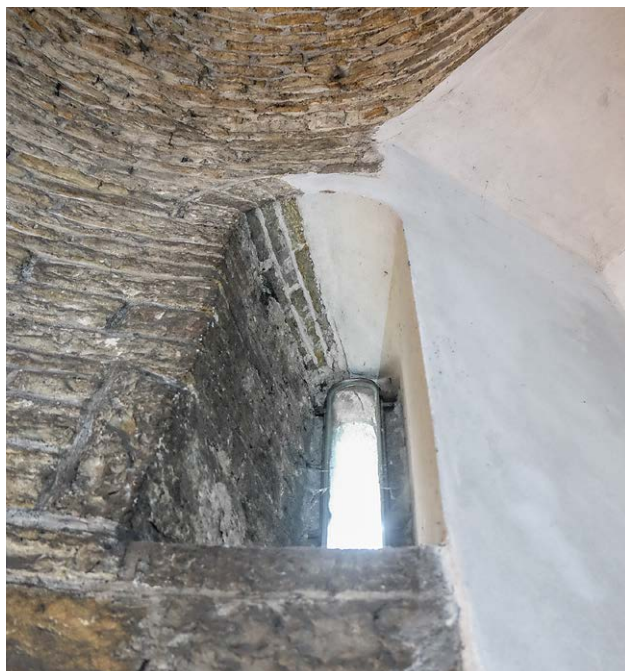
Il. 7.3.11 Północne okno w apsydzie, rekonstrukcja (fot. T. Rodzińska-Choraży) ¶ Reconstruction of the northern window in the apse (photo: T. Rodzińska-Choraży)

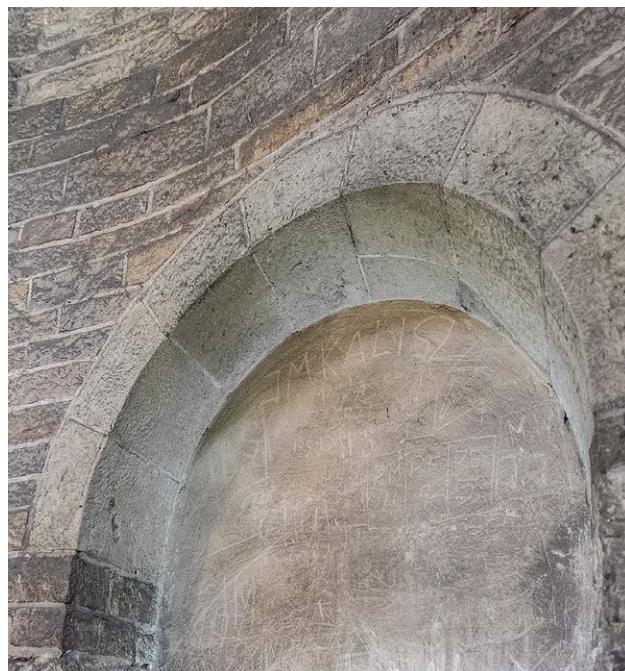
Il. 7.3.13 Portal w południowo-zachodniej części nawy na poziomie empory, rekonstrukcja łuku od strony wnętrza (fot. T. Rodzińska-Choraży) ¶ Portal on the gallery, reconstruction of the arch from the inside (photo: T. Rodzińska-Choraży)

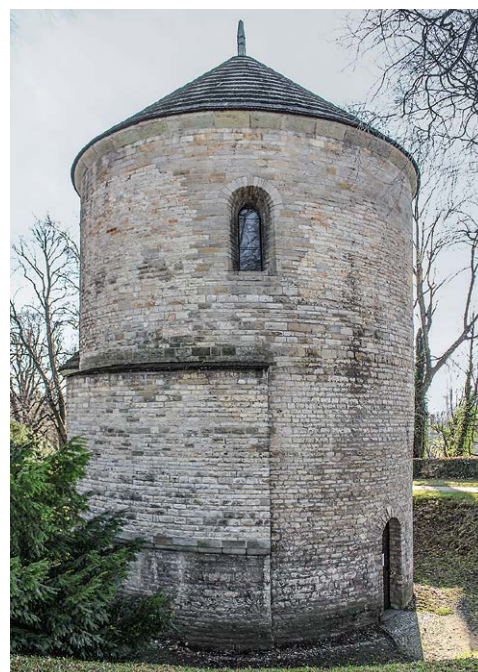
Il. 7.3.14 Bryła rotundy z ryzalitem zewnętrznym, rekonstrukcja, widok od północnego zachodu (fot. Z. Jagosz-Zarzycka) ¶ Rotunda with the reconstruction of the outer projection, view from the N-W (photo: Z. Jagosz-Zarzycka)

element na przekroju rotundy opracowanym przez H. Kienzlera (il. 7.3.26). G. Grundmann w swoim opisie również nie wspomina o możliwości zróżnicowania tego fragmentu lica. Uzasadnione staje się zatem przypuszczenie, że i ów przewieszony ryzalit możemy zaliczyć do kreacji architektonicznej. Ponadto poziom zewnętrzny wokół rotundy ustalono na błędnej wysokości, ponieważ ukrywa on niski cokół obiegający nawę i apsydę, do dziś niewidoczny w licu zewnętrznym (por. il. 7.3.14).

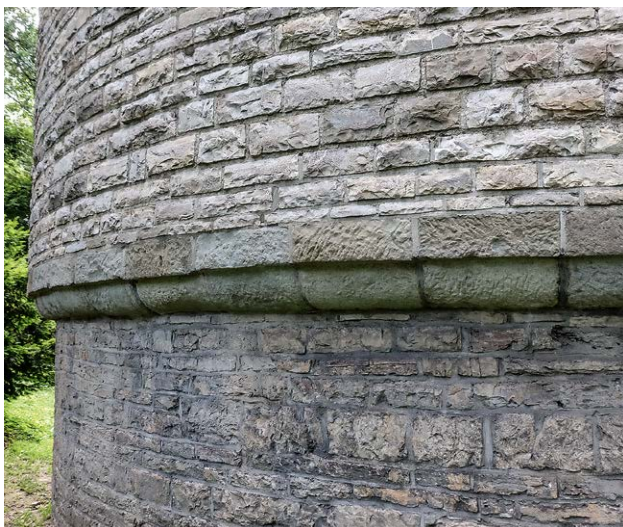
Il. 7.3.15 Nadwieszona część ryzalitu zewnętrznego, wspornik, rekonstrukcja (fot. T. Rodzińska-Chorąży) ¶ Reconstruction of the overhanging part of the outer projection, corbel (photo: T. Rodzińska-Chorąży)

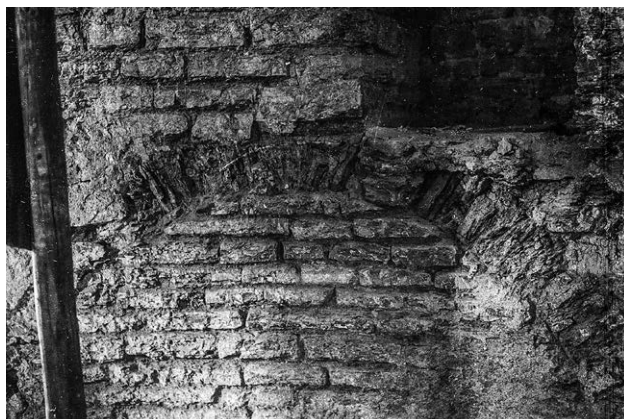
Il. 7.3.17a Łuk w licu zachodniego odcinka nawy (fot. A. Müller) ¶ Arch in the western face of the nave (photo: A. Müller)

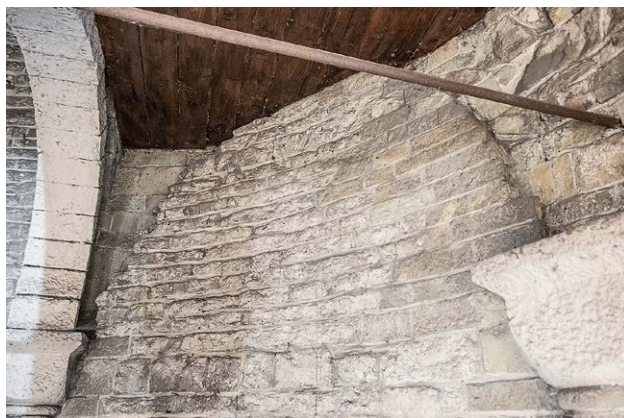
Il. 7.3.17b Pozostałość po zamiarze rekonstrukcji sklepienia empory (fot. T. Rodzińska-Choraży) ¶ Remains of the intended reconstruction of the vaulting of the gallery (photo: T. Rodzińska-Choraży)

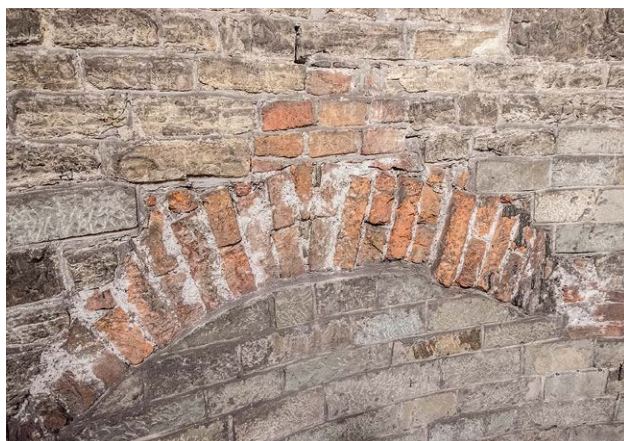
Il. 7.3.18 Ceglany łuk na poziomie empory (fot. T. Rodzińska-Choraży) ¶ Brick arch at the level of the gallery (photo: T. Rodzińska-Choraży)

dłaczego Z. Gawlik zdecydował się zachować ten element) (il. 7.3.18). Całkowicie niewidoczny stał się natomiast otwór wejściowy w południowo-wschodnim odcinku muru nawy, który zamurowano i pokryto nową okładziną kamienną wewnątrz i na zewnątrz. Wejście na poziomie empory, od strony południowo-zachodniej, opisywane przez G. Grundmanna jako zaopatrzone w proste węgary, piaskowcowe, półkoliste sklepienie oraz zewnętrzne nadproże i framugę z modrzewiowych belek, zostało zamurowane. Uwypatniono je w licu wewnętrznym jedynie płytką wnęką zamkniętą łukiem półkolistym złożonym z nowych kłińców (por. il. 7.3.13). Wejście, które według Grundmanna „sprawia wrażenie pierwotne”<sup>23</sup>, pozostaje niewidoczne w elewacji zewnętrznej. Niełatwo znaleźć uzasadnienie dla całkowitego zamurowania tego portalu, trudno również ocenić, za jaki element budowli (pierwotny czy wtórny) uważał go Z. Gawlik. Możemy jedynie przypuszczać, że skoro nie dokonał jego „rekonstrukcji”, miał wątpliwości co do okresu jego powstania.

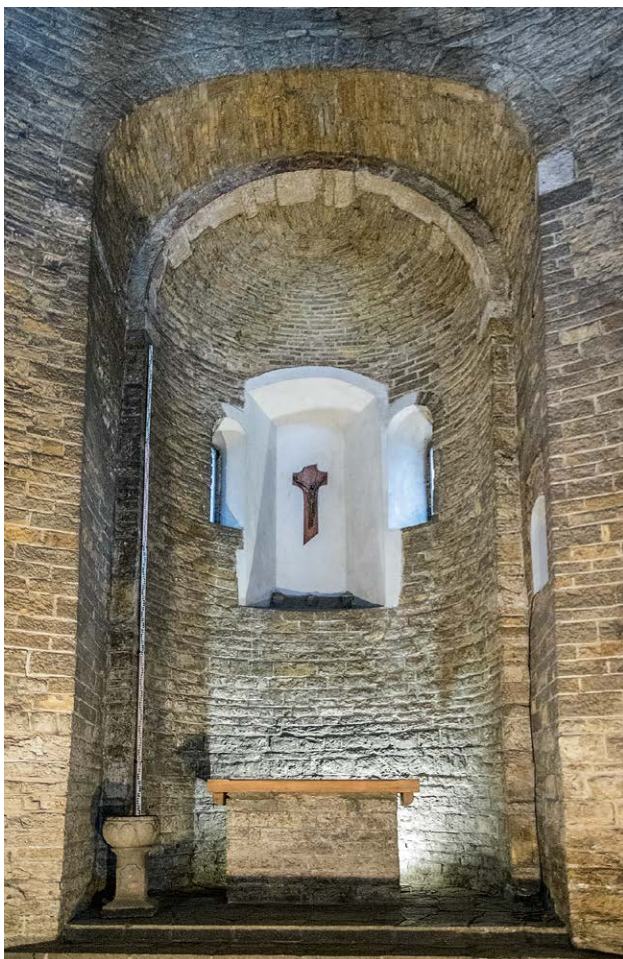
Il. 7.3.19 Wnęka po nowożytnym oknie na osi apsydy, rekonstrukcja (fot. T. Rodzińska-Chorąży) ¶ Traces of the 17<sup>th</sup>-century window in the apse, reconstruction (photo: T. Rodzińska-Chorąży)

We wnętrzu, na osi apsydy, w miejscu dużego, prostokątnego, dziewiętnastowiecznego okna pozostawiono ślepą wnękę, w której zachowano dolne partie okna gotyckiego. W elewacji zewnętrznej nie ma dziś śladu po tym otworze (il. 7.3.19).

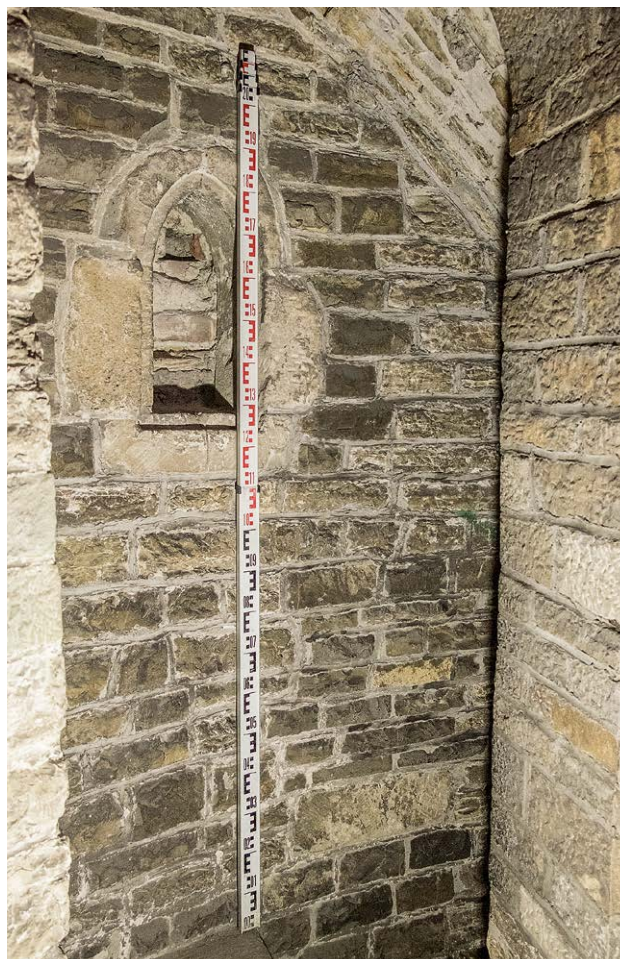
Il. 7.3.20 Gotycka wnękę w klatce schodowej na poziomie empory (fot. T. Rodzińska-Chorąży) ¶ Gothic recess in the staircase of the gallery (photo: T. Rodzińska-Chorąży)

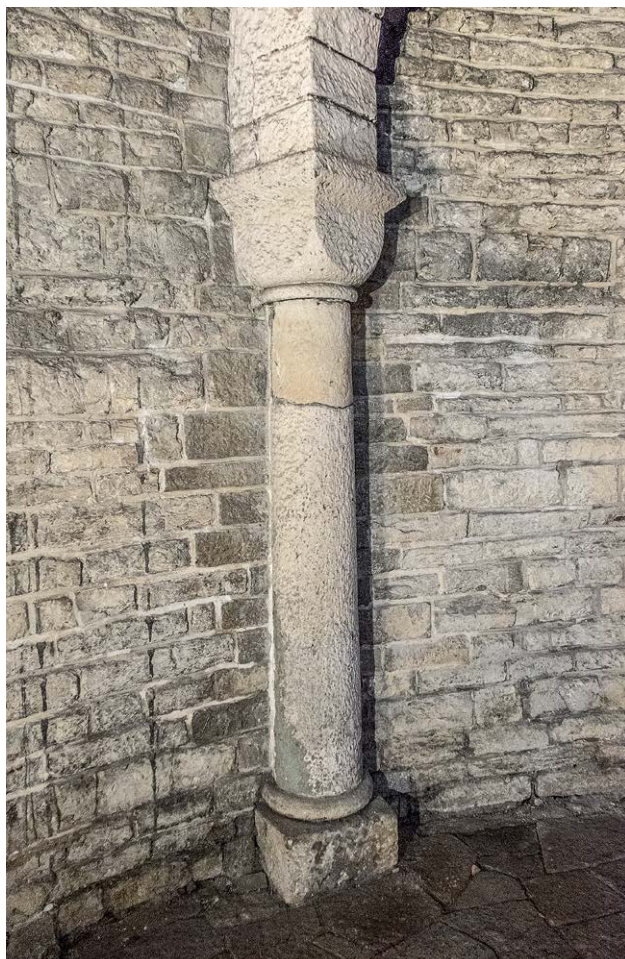
Il. 7.3.22 Półkolumna południowa z górnym, oryginalnym fragmentem trzonu (fot. T. Rodzińska-Choraży) ¶ Southern engaged column with an original upper part of the shaft (photo: T. Rodzińska-Choraży)

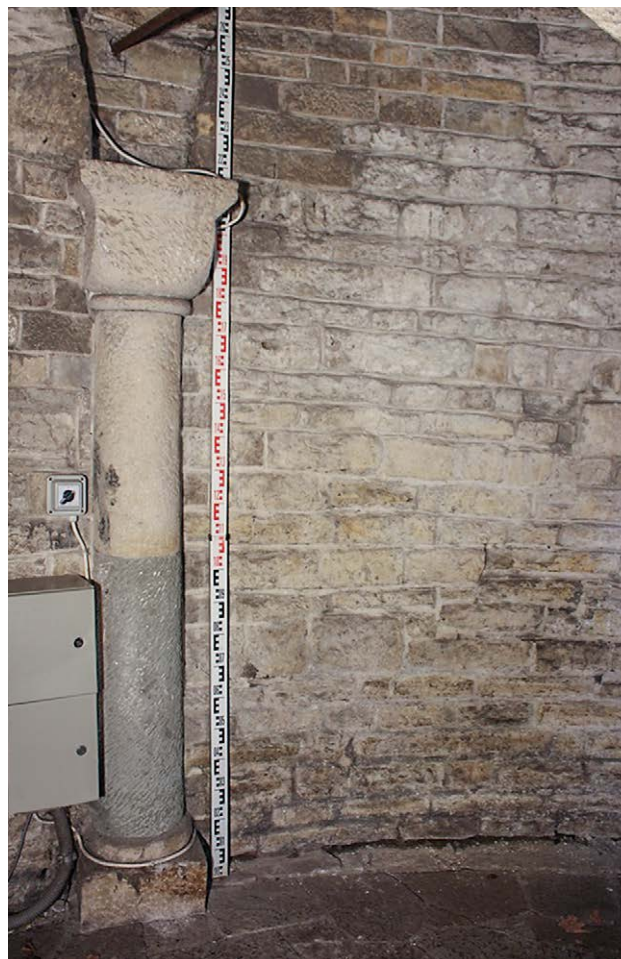
Il. 7.3.23 Półkolumna północno-zachodnia z górnym, oryginalnym fragmentem trzonu (fot. Z. Jagosz-Zarzycka) ¶ North-western engaged column with an original upper fragment of the shaft (photo: Z. Jagosz-Zarzycka)
