ROTUNDA  
NA GÓRZE ZAMKOWEJ W CIESZYNIE

ROTUNDA  
NA GÓRZE ZAMKOWEJ W CIESZYNIE  
*Badania archeologiczno-architektoniczne 1941–2017*

MUZEUM ŚLĄSKA CIESZYŃSKIEGO

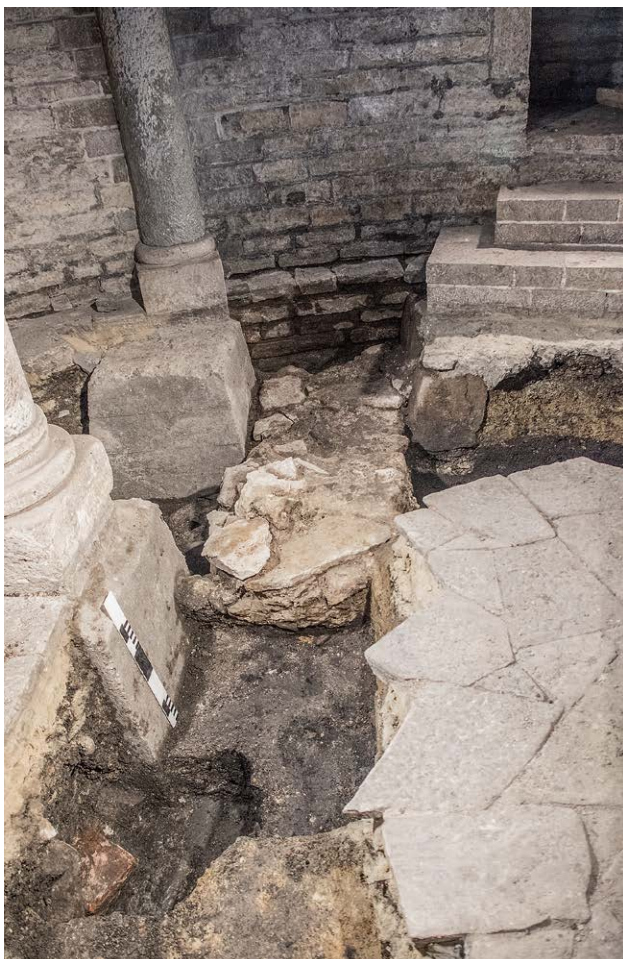
Il. 7.3.24 Betonowe fundamenty pod rekonstrukcją emporę (fot. T. Rodzińska-Choraży) ¶ Concrete foundations under the reconstructed gallery (photo: T. Rodzińska-Choraży)

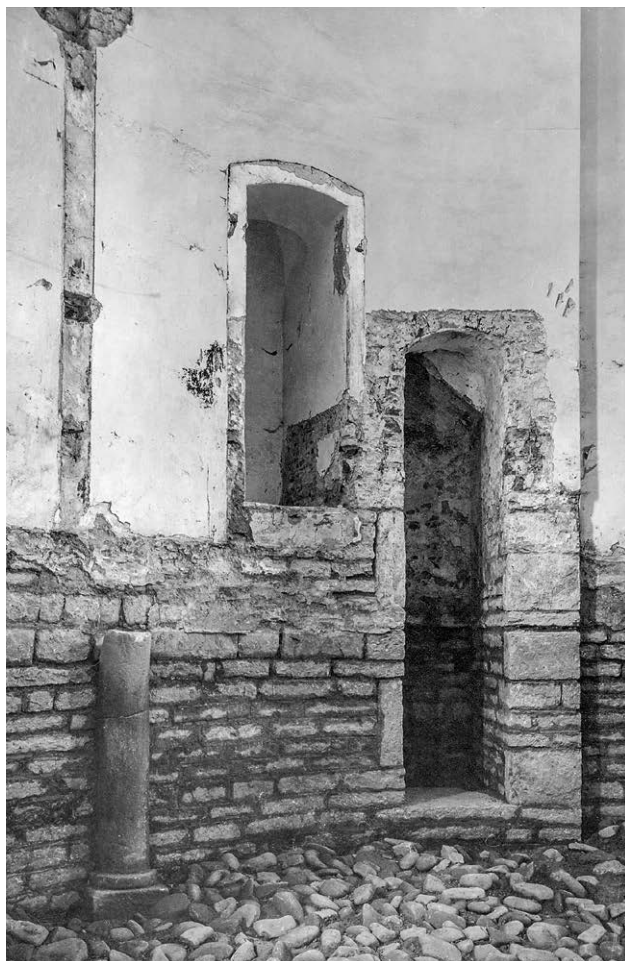
Il. 7.3.25a Wejście do klatki schodowej i pierwotny poziom posadzenia półkolumny (fot. R. Hesse) ¶ Entrance to the staircase and the original position of the engaged column (photo: R. Hesse)

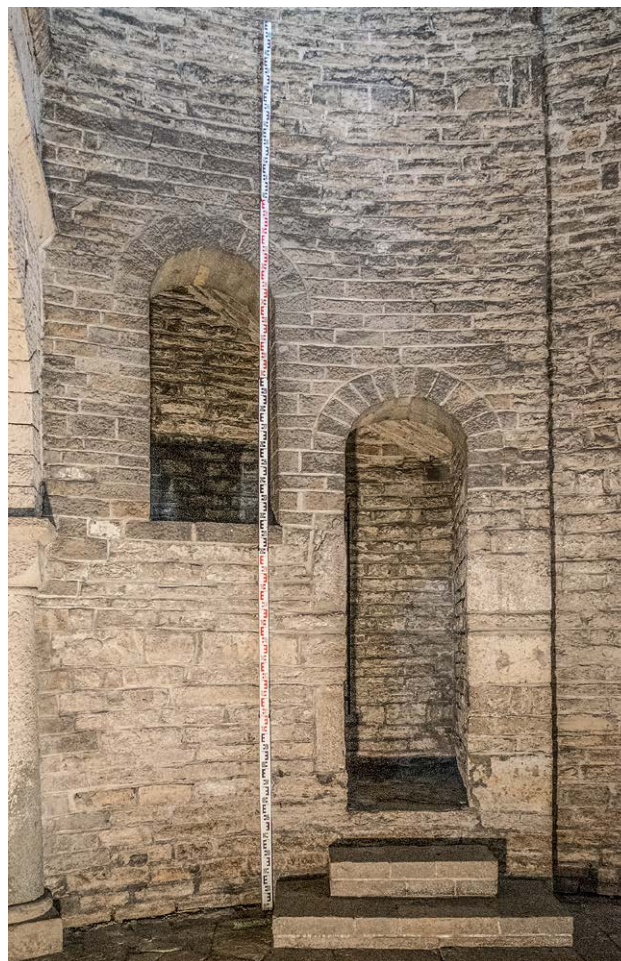
Il. 7.3.25b Wejście do klatki schodowej i wtórny poziom wnętrza po rekonstrukcji (fot. T. Rodzińska-Choraży) ¶ Secondary level of the interior after the reconstruction (photo: T. Rodzińska-Choraży)

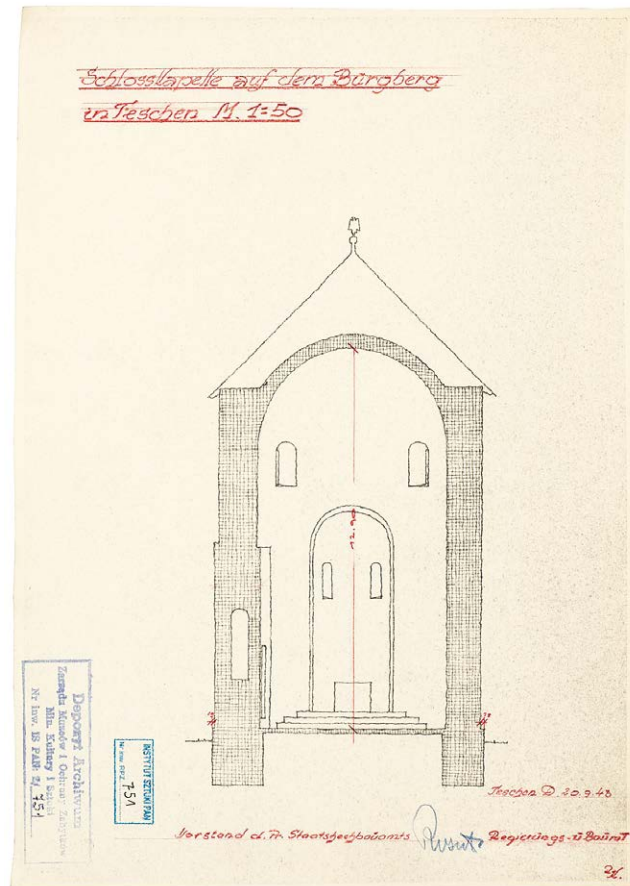
Il. 7.3.26 Rotunda, przekrój N–S (rys. H. Kienzler) ¶ Rotunda, N-S cross-section (by H. Kienzler)

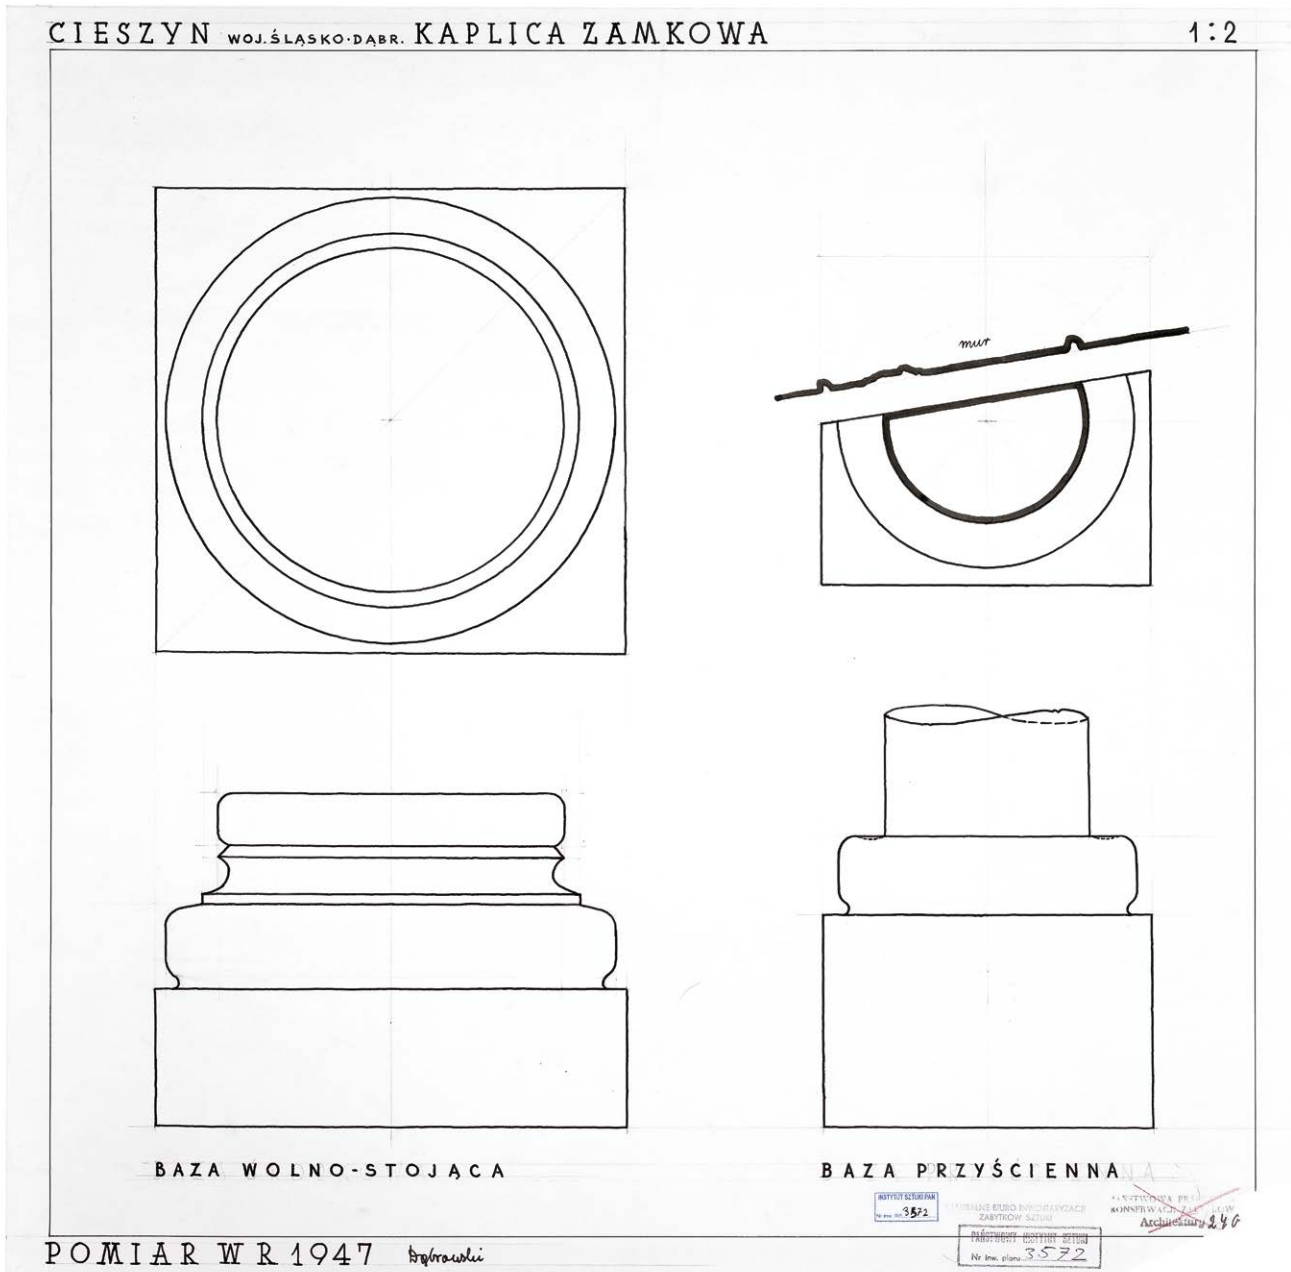
Tabl. xi  
 Detal architektoniczny, bazy (za L. Dąbrowski, 1947) ¶ Architectural  
 detail, bases (after L. Dąbrowski, 1947)

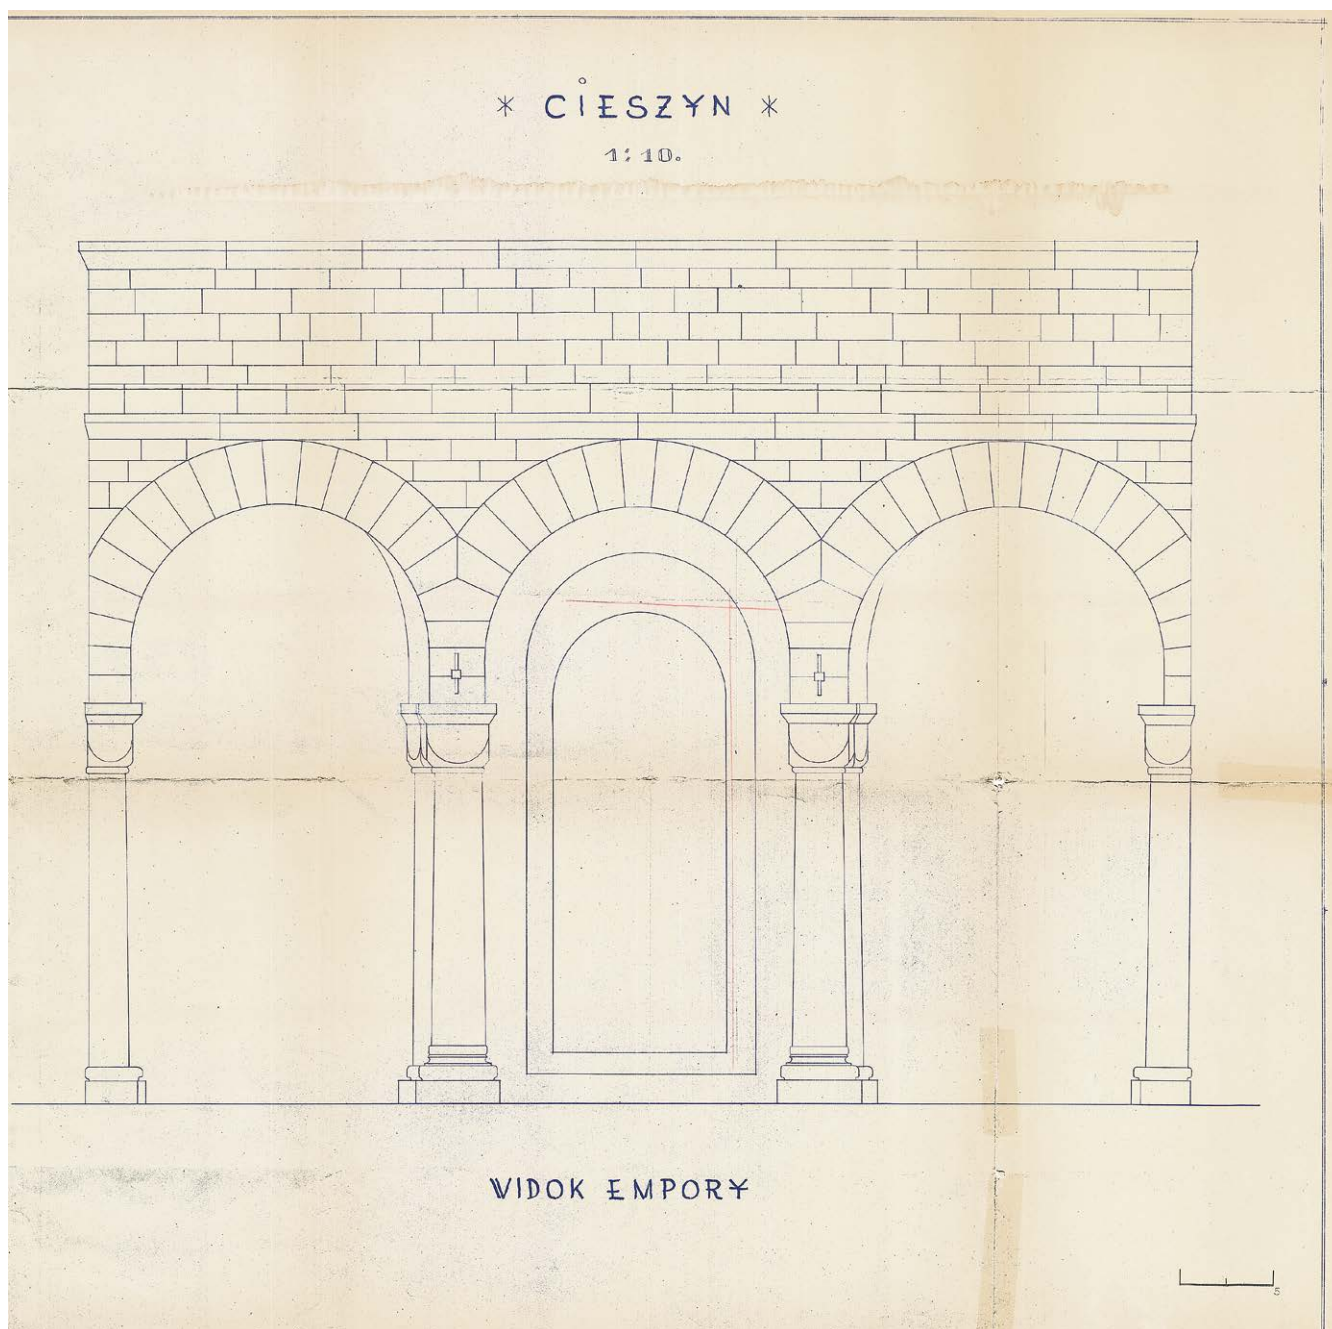
Tabl. XXI  
Projekt empory (za Z. Gawlik 1954) ¶ Architectural design of the gallery  
(after Z. Gawlik 1954)

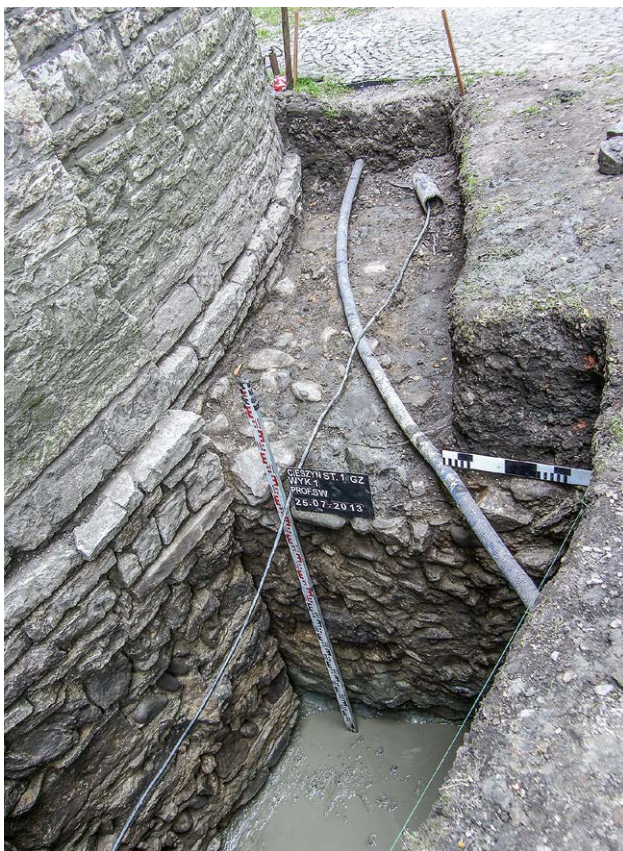
Il. 7.4.1 Wykop 1. Korona muru 1 i cokół w elewacji zewnętrznej (fot. T. Rodzińska-Choraży) ¶ Trench 1 – wall no. 1 and the plinth in the outer elevation (photo: T. Rodzińska-Choraży)

przed wejściem do rotundy (na odcinku ok. 2 m) aż poza linię krawędzi ryzalitu klatki schodowej (na odcinku 1,5 m). Jego szerokość wynosiła 2 m, a długość 3,5 m. Pozwolił on na odsłonięcie fundamentu rotundy jedynie na długości 1,5 m, pod nadwieszonym ryzalitem, gdyż na pozostałej długości tuż pod poziomem obecnego gruntu ujawniono koronę muru wykonanego z kamienia wapiennego, zidentyfikowanego jako jeden z dwóch murów odsłoniętych wcześniej przez G. Raschkego (il. 7.4.1). Po usunięciu humusu widoczny stał się również cokół muru rotundy (ok. 0,1 m) w dolnej części elewacji zewnętrznej.

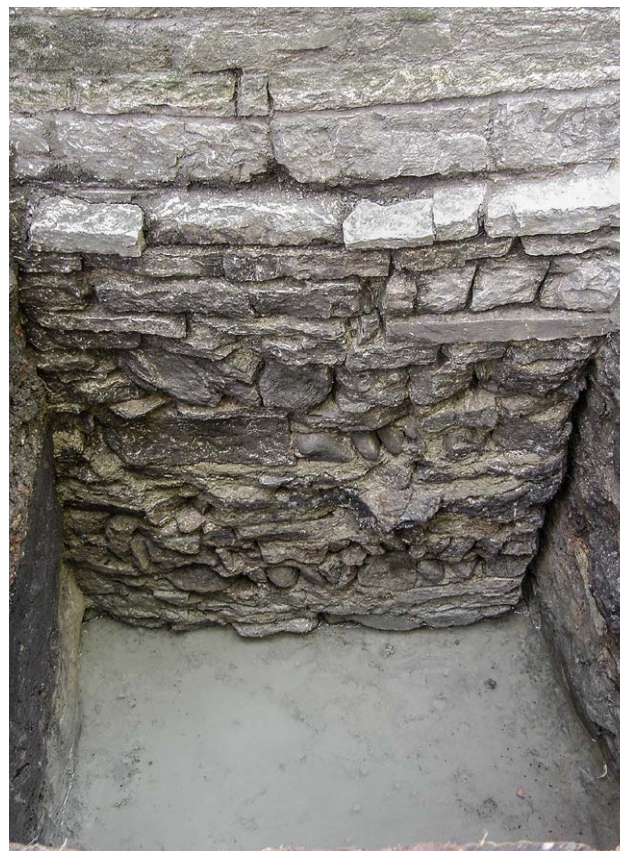
Il. 7.4.2 Wykop 1. Północne lico fundamentu rotundy w partii poszerzenia ryzalitu klatki schodowej i mur 1 (fot. T. Rodzińska-Choraży) ¶ Trench 1 – northern face of the foundation in the section of the projection and the wall no. 1 (photo: T. Rodzińska-Choraży)

Prace kontynuowano poza murem I, przy ryzalicie, w wykopie o wymiarach 1,4 × 2 m. Stopę fundamentu rotundy osiągnięto na głębokości 1,75 m od obecnego poziomu użytkowego na zewnątrz murów. Podobnie jak podczas wykopalisk prowadzonych w latach 40. i 50. ubiegłego wieku, na dnie pojawiła się woda, szybko zalewająca wykop (il. 7.4.2).

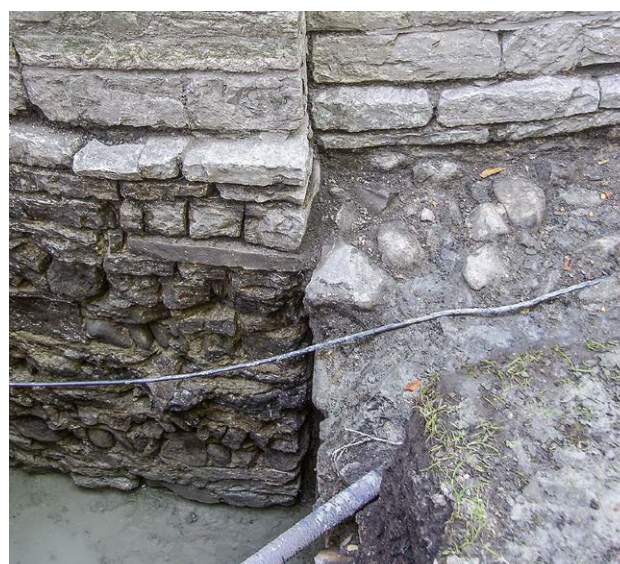
Il. 7.4.3 Wykop 1. Zachodnia krawędź ryzalitu (fot. T. Rodzińska-Choraży) ¶ Trench 1 – western edge of the projection (photo: T. Rodzińska-Choraży)

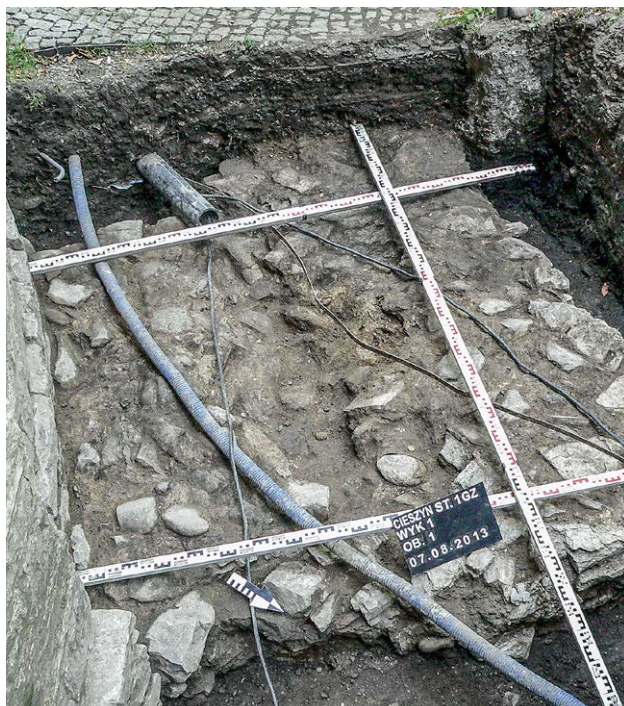
Il. 7.4.4 Wykop 1. Widok na koronę muru 1 (fot. T. Rodzińska-Choraży)  
 ¶ Trench 1 – preserved top of the wall no. 1 (photo: T. Rodzińska-Choraży)

Mur i przylega do zewnętrznego lica muru rotundy, wpasowując się w wyraźnie czytelny narożnik utworzony przez poszerzenie fundamentu pod ryzalitem klatki schodowej. W rzucie poziom zachowanej korony muru i zarysowuje formę nieregularnego czworoboku o osi prostopadłej w stosunku do muru nawy (il. 7.4.4).

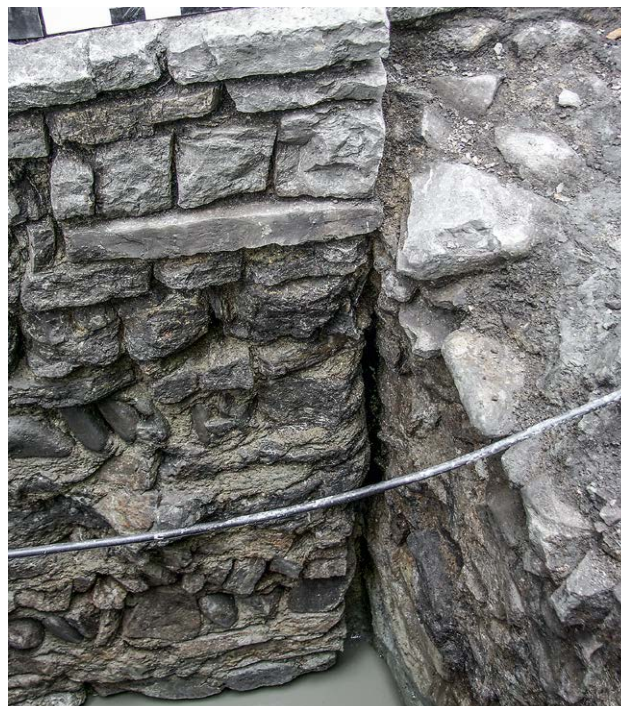
Il. 7.4.5 Wykop 1. Dylatacja między fundamentem rotundy a murem 1 (fot. T. Rodzińska-Choraży)  
 ¶ Trench 1 – expansion joint between the foundation of the rotunda and the wall no. 1 (photo: T. Rodzińska-Choraży)

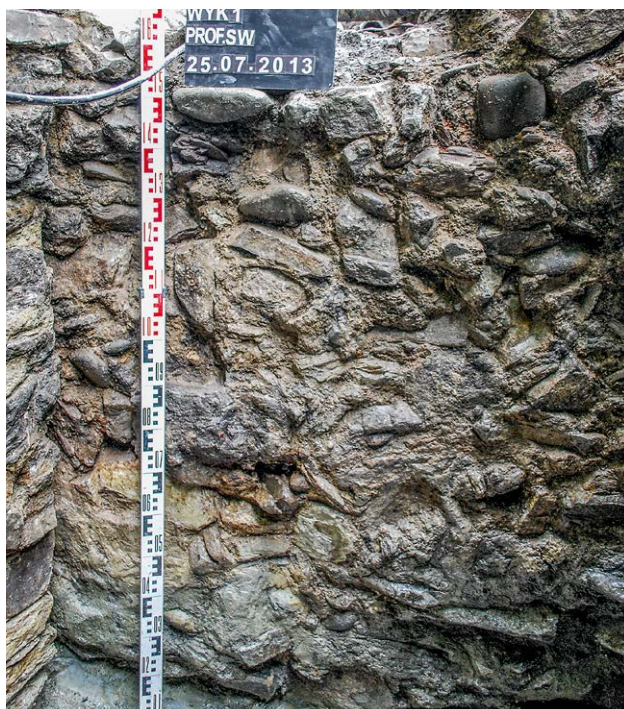
Il. 7.4.6 Wykop 1. Widok na lico wschodnie muru 1 (fot. T. Rodzińska-Choraży)  
 ¶ Trench 1 – eastern face of the wall no. 1 (photo: T. Rodzińska-Choraży)

Stopa muru i jest posadowiona na tej samej głębokości co stopa fundamentu nawy. Odsłonięte, północno-wschodnie lico muru i tworzyło równocześnie południowo-zachodni profil wykopu. Wątek w licu tworzą nieregularne w układzie, drobne, łamane bryły wapienia oraz niezbyt duże otoczki, obficie zalane twardą, wapienną zaprawą. Obserwacja warstw w profilu zachodnim pozwoliła stwierdzić, że mur ten wykonano w bardzo wąskim wkopie fundamentowym (il. 7.4.6).

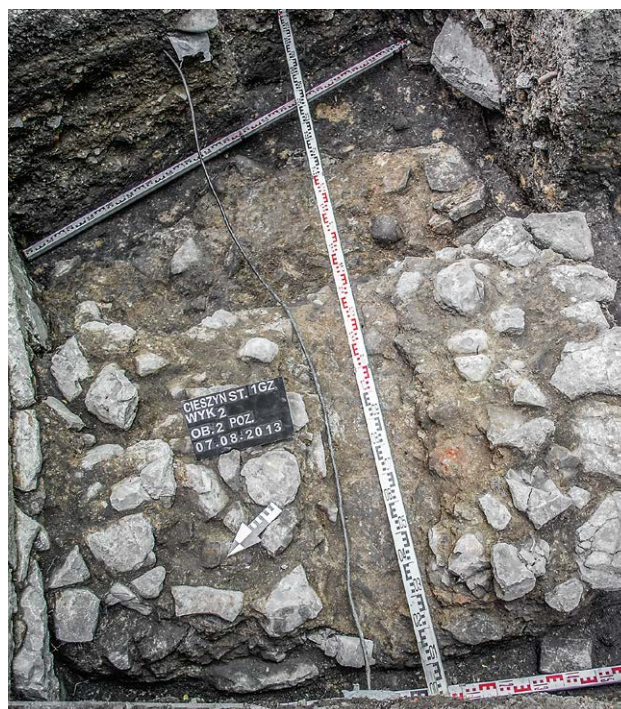
Il. 7.4.7 Wykop 2. Mur 2, Widok od wschodu, na pierwszym planie ubytek fundamentu i zniszczenie korony (fot. Z. Jagosz-Zarzycka)  
 ¶ Trench 2 – wall no. 2, view from the E (photo: Z. Jagosz-Zarzycka)

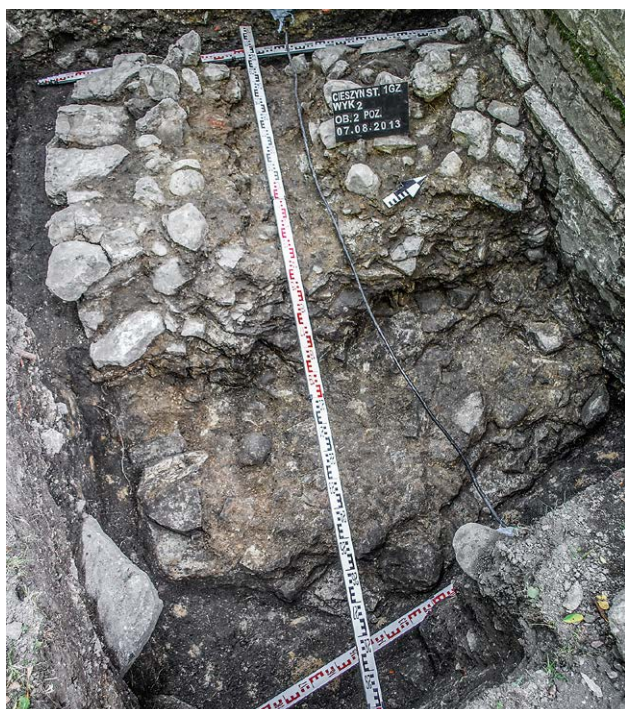
Il. 7.4.8 Wykop 2. Mur 2, widok od strony północno-zachodniej (fot. Z. Jagosz-Zarzycka) ¶ Trench 2 – wall no. 2, view od from the N–W (photo: Z. Jagosz-Zarzycka)

Wykop 2/2013 założono po drugiej stronie wejścia do rotundy, czyli po południowej stronie osi budowli, symetrycznie w stosunku do wykopu 1/2013. Analogicznie do muru 1, mur 2 został promiennie dostawiony do muru rotundy, jego zewnętrzną krawędź zarejestrowano w odległości 2,1 m, a jego szerokość wynosi 2,3 m. Stan zachowania muru 2 jest gorszy niż muru 1, został on bowiem w znaczący sposób uszkodzony i wybrany od strony południowo-wschodniej, korona została zaś naruszona przez podłużny kanał wykuty przy prowadzeniu instalacji elektrycznej. Obserwacja tego muru wykazuje, że został on wykonany z nieregularnych łamanych kamieni i otoczków, zalewanych zaprawą wapienną. Powierzchnia zachowanej korony murów 1 i 2 wynosiła około  $2 \times 2$  m. Były one posadzone na głębokości równej fundamentowi rotundy, z wyraźnie czytelnymi dylatacjami (por. il. 3.10; il. 7.4.7, 7.4.8).

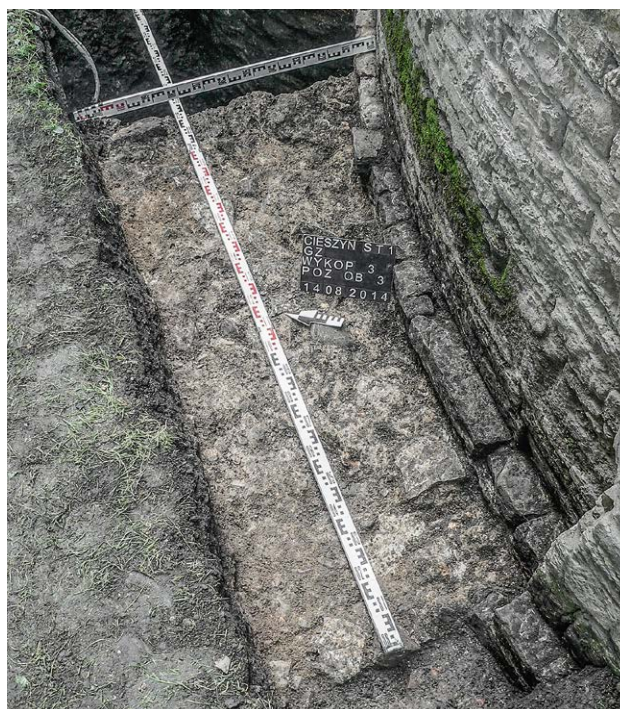
Il. 7.4.9 Wykop 3. Usytuowanie i korona muru 3 (fot. Z. Jagosz-Zarzycka) ¶ Trench 3 – position and the top of the wall no. 3 (photo: Z. Jagosz-Zarzycka)

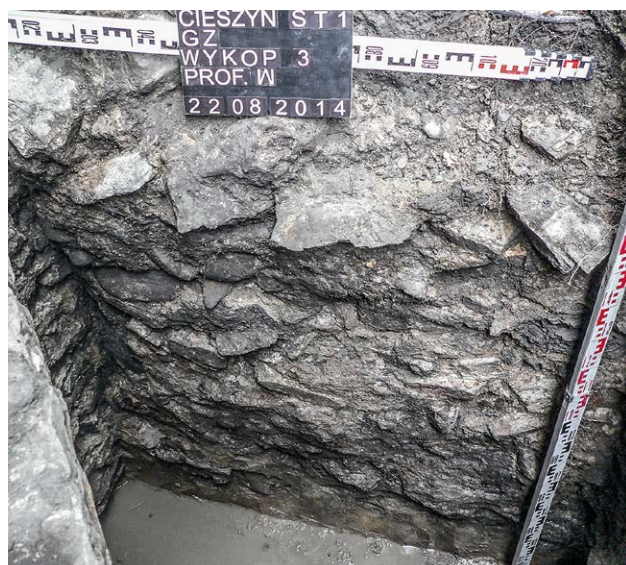
Il. 7.4.10 Wykop 3. Wschodnie lico muru 3 (fot. Z. Jagosz-Zarzycka)  
 ¶ Trench 3 – eastern face of the wall no. 3 (photo: Z. Jagosz-Zarzycka)

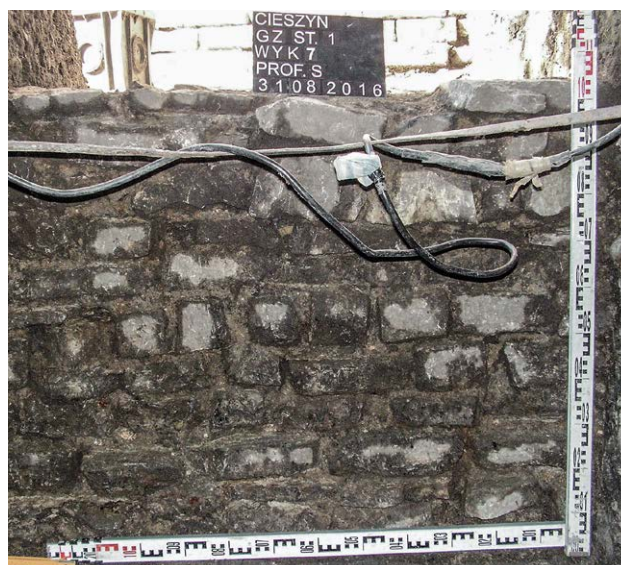
Il. 7.4.12 Wykop 7, lico północne muru 3 (fot. Z. Jagosz-Zarzycka)  
 ¶ Trench 7 – northern face of the wall no. 3 (photo: Z. Jagosz-Zarzycka)

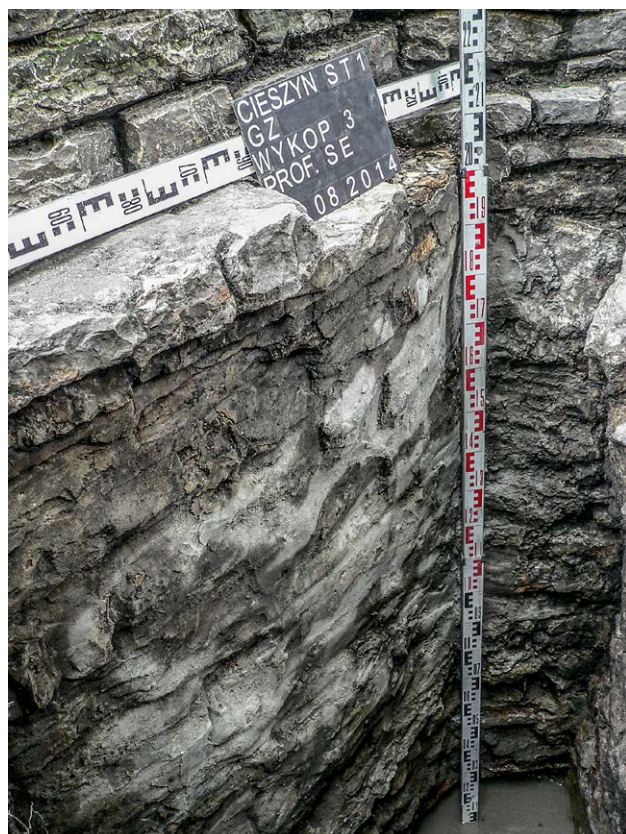
Il. 7.4.11 Wykop 3. Fundament północnego odcinka apsydy i jej styku z nawą, w licu widoczna zaprawa cementowa (fot. Z. Jagosz-Zarzycka)  
 ¶ Trench 3 – foundation at the meeting point of the apse and the nave from the N; some cement mortar on the face of the wall (photo: Z. Jagosz-Zarzycka)

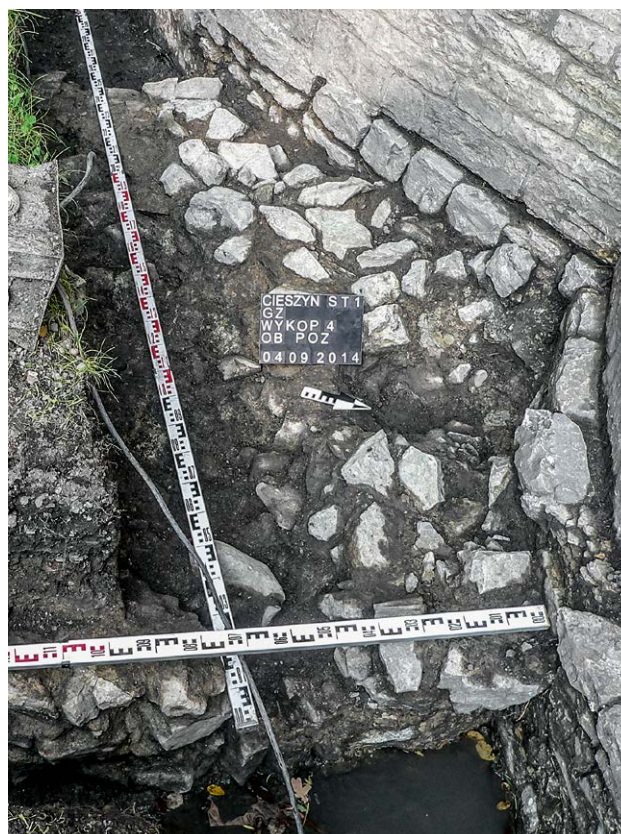
Il. 7.4.13 Wykop 4. Mur 4 przy południowym styku fundamentu nawy i apsydy (fot. Z. Jagosz-Zarzycka) ¶ Trench 4 – wall no. 4 at the southern meeting point of the foundation of the nave and the apse (photo: Z. Jagosz-Zarzycka)

Po przeciwległej stronie, od południa założono wykop 4, symetryczny w stosunku do wykopu 3. W nim również ujawniono mur (oznaczony jako 4), ale jego usytuowanie było nieco odmienne od muru 3, był on bowiem wybudowany w taki sposób, że jego oś znajdowała się dokładnie w miejscu styku fundamentu nawy i apsydy. W wykopie odsłonięto koronę i wschodnią krawędź muru 4, którego szerokość ma około 2,4 m, zaś długość w osi około 2,1 m (il. 7.4.13).

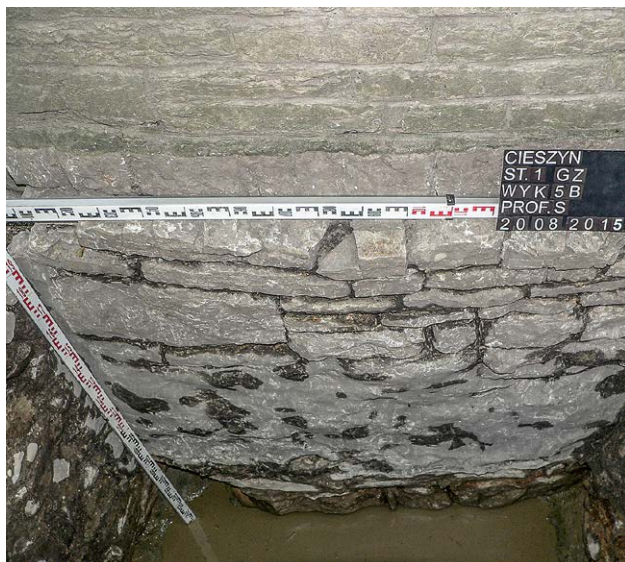
Il. 7.4.14 Wykop 5b. Mur fundamentowy rotundy między murami 3 i 5 (fot. Z. Jagosz-Zarzycka) ¶ Trench 5b – foundation wall of the rotunda between the walls nos. 3 and 5 (photo: Z. Jagosz-Zarzycka)

między murami 3 i 5 odsłonięto fundament rotundy z widocznymi płacami cementu pokrywającymi lico (il. 7.4.14).

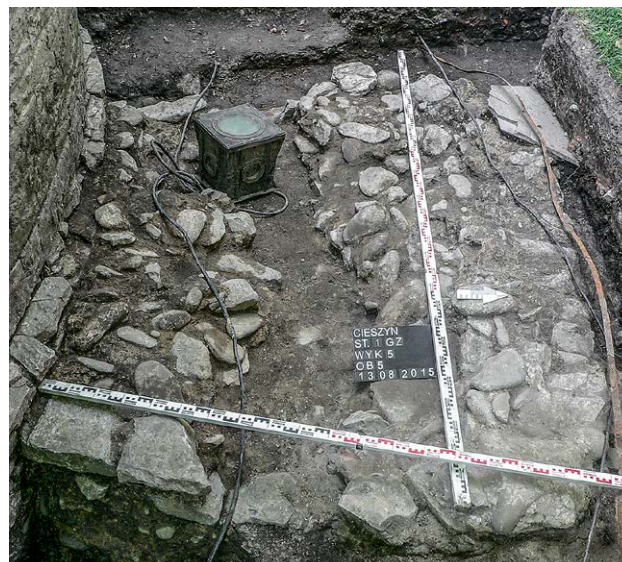
Il. 7.4.15 Wykop 5. Mur 5, korona i krawędzie (fot. Z. Jagosz-Zarzycka) ¶ Trench 5 – top and edges of the wall no. 5 (photo: Z. Jagosz-Zarzycka)

Lico muru 5 w profilu zachodnim ukazuje konstrukcję z drobnych kamieni rzecznych obficie zalanych zaprawą (il. 7.4.15, 7.4.16). Korona została odsłonięta poniżej górnej krawędzi cokołu kaplicy. Lica zewnętrzne zbudowano z bardziej regularnie opracowanych wapieni, piaskowców i otoczków. Korona muru w partii wewnętrznej ukazuje chaotycznie ułożone kamienie, głównie rzeczne, zatopione w dużej ilości zaprawy wapiennej. Forma korony muru 5 jest romboidalna, o wymiarach od 2 (przy ryzalicie) do 2,9 m na 2 m. Zewnętrzne lico północne jest lekko zaokrąglone. Stopa została posadowiona na głębokości 1,9 m poniżej krawędzi cokołu, w calcu. Mur 5 nie jest przewiązany z murem rotundy, a jedynie ciasno dostawiony. Obserwacja poziomów i charakteru korony muru wskazuje, że na poziomie cokołu rotundy mur ten był już partią nadziemną, podobnie jak sam cokół.

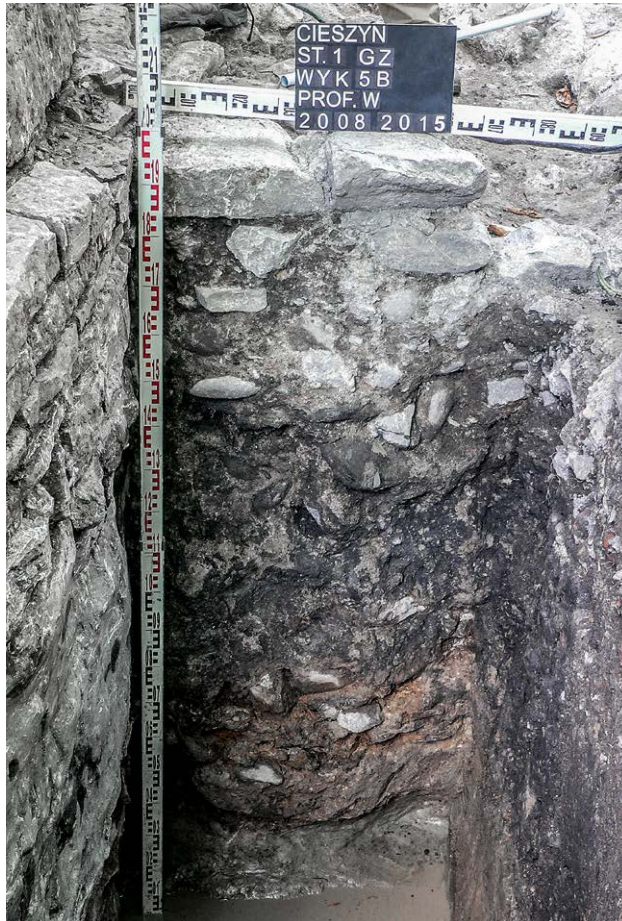
Il. 7.4.16 Wykop 5b. Lico wschodnie muru 5 (fot. Z. Jagosz-Zarzycka)  
 ¶ Trench 5b – eastern face of the wall no. 5 (photo: Z. Jagosz-Zarzycka)

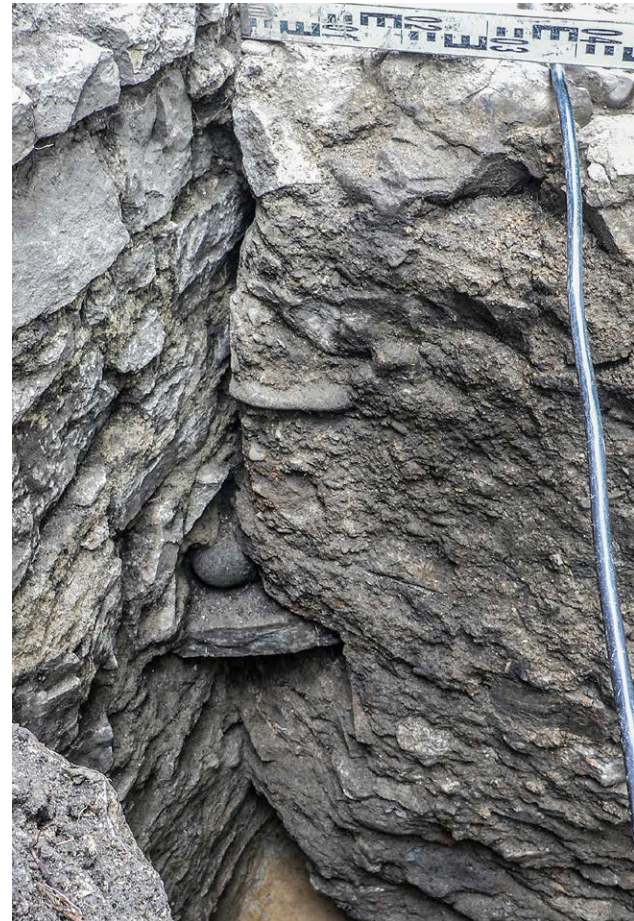
Il. 7.4.18 Wykop 6. Zachodnie lico muru nr 6 z zaklinowanym kamieniem (fot. Z. Jagosz-Zarzycka)  
 ¶ Trench 6 – western face of the wall no. 6 with a wedged stone (photo: Z. Jagosz-Zarzycka)

Po przeciwległej, południowej stronie mur 6 rozszerzał się ku zewnętrznej krawędzi nieco bardziej niż inne, a zaobserwowana korona reliktu była znacząco uszkodzona we wschodniej części powierzchni (il. 7.4.17). Wymiary odsłoniętego muru 6 to 2,2–2,8 × 1,8 m, zaś głębokość wynosi 1,9 m. Podobnie jak w przypadku muru 5, kamienie w licu zewnętrznym znajdujące się na poziomie cokołu są ułożone regularnie. Część fundamentowa jest zbudowana z nieregularnego kamienia różnego pochodzenia, łączonego dużą ilością zaprawy. Mur został dostawiony do rotundy, o czym świadczy dylatacja, a stopa jest posadowiona w calcu. Lico muru rotundy widoczne w ubytku fundamentu przypory wykazuje zaburzenia i nieregularności warstw kamienia. W profilu od strony zachodniej widoczny jest wąski kamień, poziomo zaklinowany między zachodnim licem muru 6 a licem fundamentu rotundy, mimo wyraźnie czytelnej dylatacji między tymi fundamentami (il. 7.4.18). W wykopie 6 nie zaobserwowano wycieku wody.

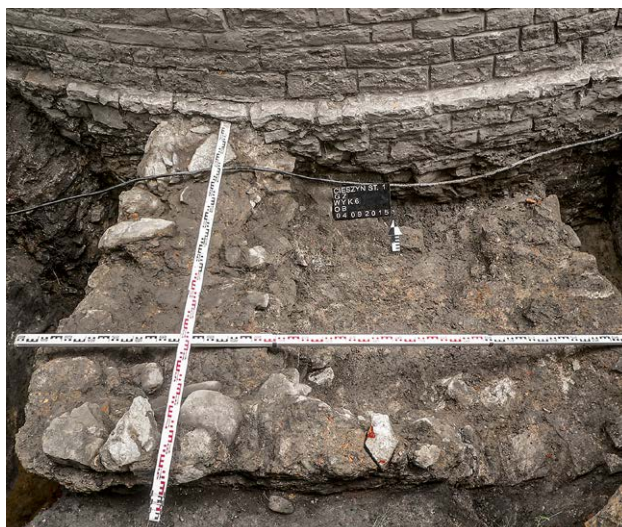
Il. 7.4.17 Wykop 6. Mur 6, korona (fot. Z. Jagosz-Zarzycka)  
 ¶ Trench 6 – top of the wall no. 6 (photo: Z. Jagosz-Zarzycka)

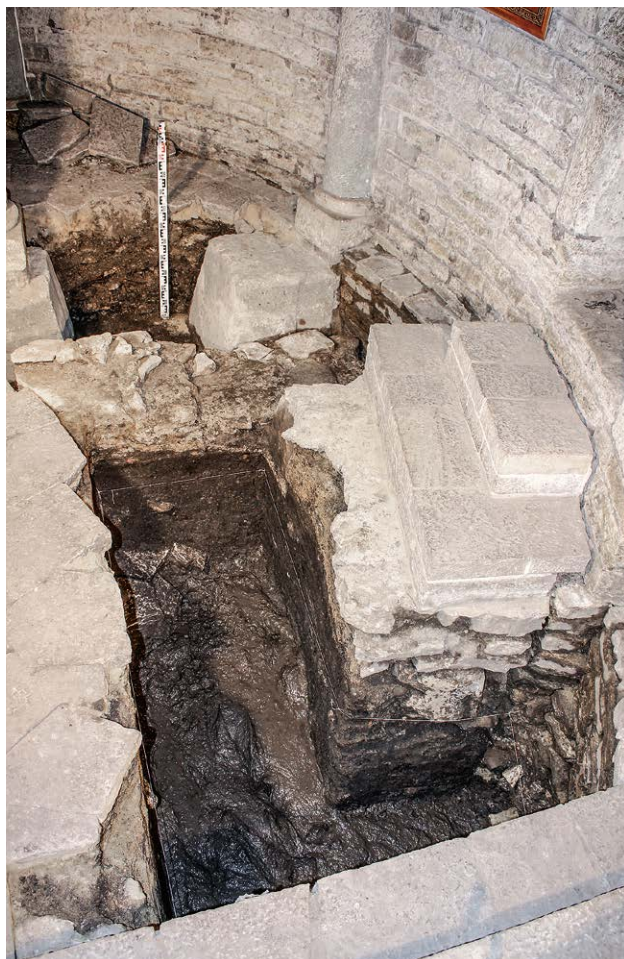
Il. 7.4.19 Wykop 9. Wewnętrzne lico fundamentu nawy na odcinku między schodami wiodącymi do ołtarza a schodami przed wejściem do klatki schodowej (fot. Z. Jagosz-Zarzycka) ¶ Trench 9 – foundations of the nave, steps and the MR wall (photo: Z. Jagosz-Zarzycka)

zaobserwowano trzy warstwy regularnie obrobionych prostokątnych w licu kamieni, podobnie jak w licu na zewnątrz kaplicy. Do głębokości około 0,40 m w narożniku zachodnim wyraźnie rysuje się fundament ryzalitu klatki schodowej, który poniżej pogrubia się i nieregularnie rozszerza ku stopie. Wątek widoczny w licu dąży do układu warstwowego, spoiny są grube, wykonane z gruboziarnistej zaprawy wapienno-piaskowej w kolorze szarżółtym (il. 7.4.19).

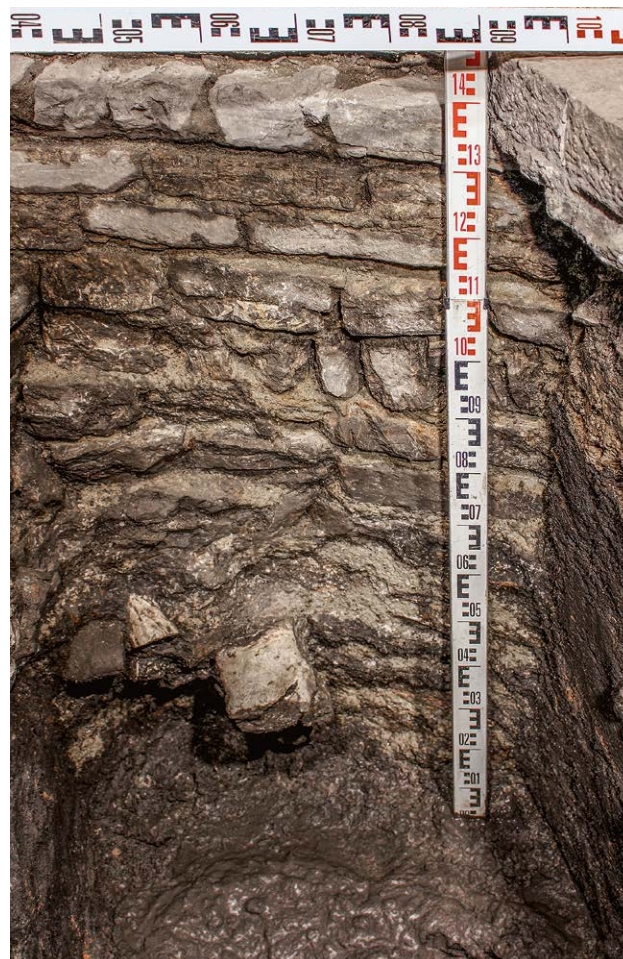
Il. 7.4.20 Wykop 9. Lico wewnętrzne fundamentu nawy FN (fot. Z. Jagosz-Zarzycka) ¶ Trench 9 – Internal face of the foundation of the northern section of the nave (photo: Z. Jagosz-Zarzycka)

pionowym pod zachodnim krańcem betonowej wylewki. Należy sądzić, że konstrukcja z lat 50. XX wieku jest posadowiona wprost na stropie pierwotnego fundamentu. Widoczna jest również dylatacja między murem FS a wewnętrznym licem muru FN. Mur FS przylega do pogrubienia muru, czyli fundamentu ryzalitu klatki schodowej. Został on wykonany analogicznie jak od zewnątrz, ale mniej precyzyjnie. W dolnej partii ów występ staje się mniej wyrazisty, a fundament pogrubia się w sposób nieregularny. Dylatacja między występem a fundamentem schodów jest wyraźnie czytelna, chociaż mniej regularna niż dylatacje przypór przy licu zewnętrznym. Strop występu znajduje się na poziomie stropu odsadzki fundamentowej muru obwodowego nawy. Grube spoiny wypełnione są zaprawą wapienną o nieregularnej grubości (il. 7.4.20, 7.4.21).

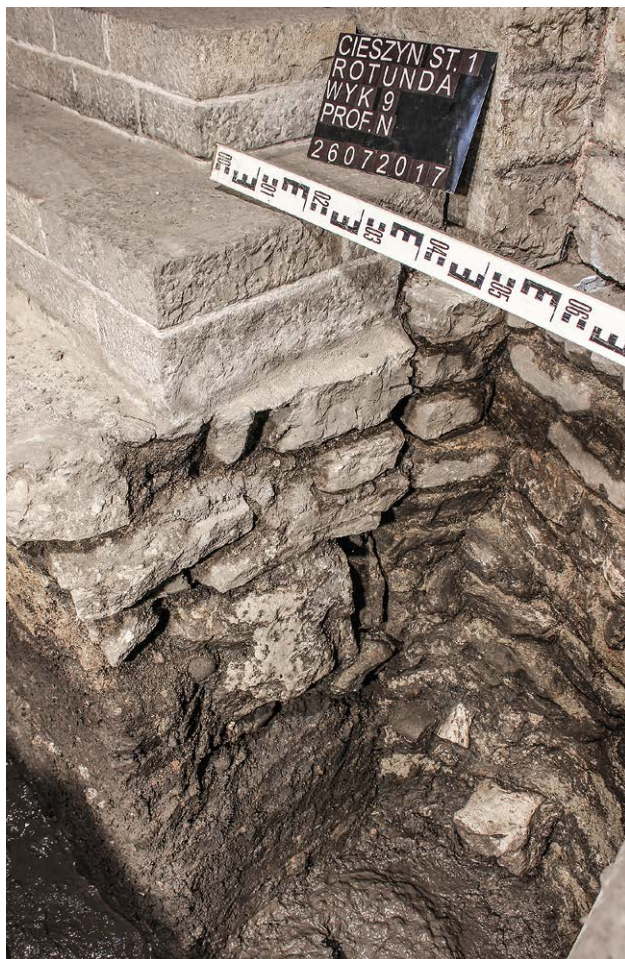
Il. 7.4.21 Wykop 9. Wschodnie lico muru FS z widoczną dylatacją i poszerzeniem fundamentu FN (fot. Z. Jagosz-Zarzycka) ¶ Trench 9 – eastern face of the foundation of the steps (photo: Z. Jagosz-Zarzycka)

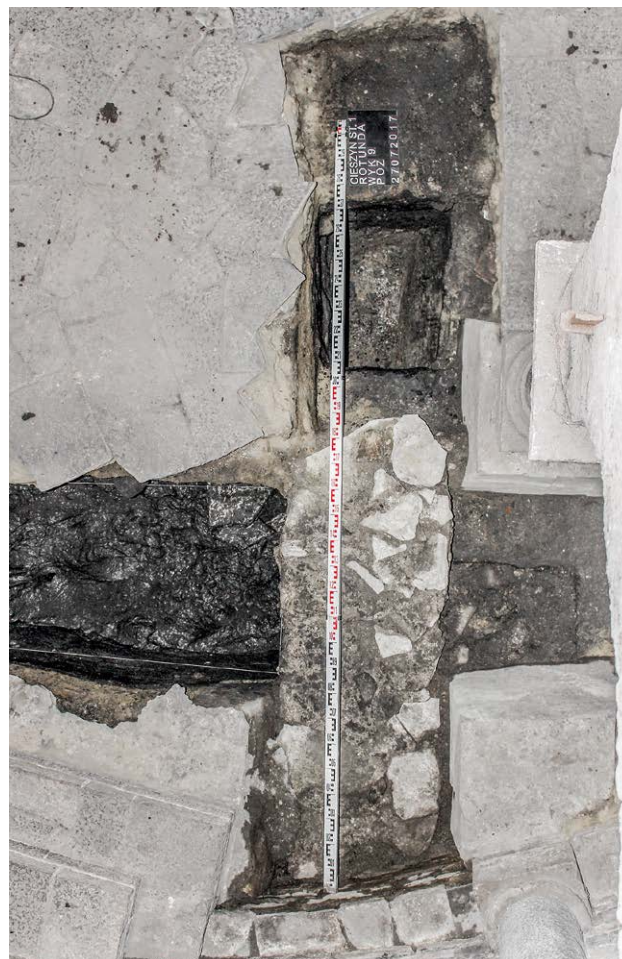
Il. 7.4.22 Wykop 9. Zachowana korona muru MR, widok z góry (fot. Z. Jagosz-Zarzycka) ¶ Trench 9 – preserved top of the MR wall, view from above (photo: Z. Jagosz-Zarzycka)

Po odsłonięciu fundamentu schodów stwierdzono, że swoim zachodnim profilem przylega on do muru określonego symbolem MR („mur Raschkego”). Zgodnie z dokumentacją fotograficzną z 1942 roku zaobserwowano najpierw koronę, a następnie pozostałe parametry tego muru. Przebiega on po osi N–S, został wykonany z płaskich, niezbyt dokładnie obrabianych kamieni wapiennych układanych warstwowo na zaprawie wapienno-piaskowej. Mur ten nie zachował się w całej swojej wysokości – jego górne warstwy zostały zniszczone podczas prac w latach 50. XX wieku. Odcinek południowy zachował się do wysokości czwartej warstwy płaskich kamieni spojonych zaprawą wapienno-piaskową, widocznych w profilu południowym. Odcinek północny został bardziej uszkodzony i jego wysokość to jedynie dwie warstwy płaskich kamieni. Szerokość muru na całej zachowanej długości wynosi 0,67 m. Obserwacja

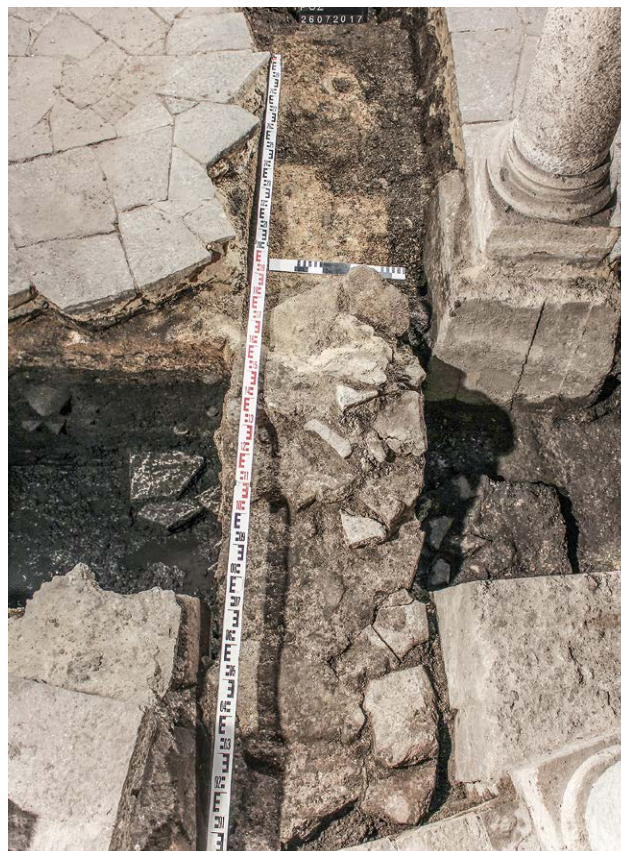
Il. 7.4.25 Wykop 9, widok z góry. Betonowe postumenty pod półkolumną przyścienną i kolumną wolnostojącą. Między nimi strop betonowej płyty (fot. Z. Jagosz-Zarzycka)  
 ¶ Trench 9 – concrete pedestals for the columns and the concrete platform, view from above (photo: Z. Jagosz-Zarzycka)

zachodnią. Wyniki tego działania zaskoczyły badaczy. Okazało się, że zrekonstruowane przez Z. Gawlika kolumny empory zostały ustawione na betonowych fundamentach punktowych o kształcie ściętego graniastosłupa i licach nieco nachylonych ku osi, z widocznymi śladami szalunku. Wysokość tych postumentów to 0,68 m, a krawędzie boczne fundamentów kolumn wolnostojących i półkolumny

przyściennej mierzą od 0,57 do 0,62 m. Co więcej, zostały one posadowione na grubej betonowej płycie o głębokości 0,95 m. Przedłużenie wykopu 9 w kierunku południowym potwierdziło dalszy przebieg krawędzi tej płyty, wykazując, że została ona wylana na całej powierzchni podemporowej, zapewne całkowicie niszcząc pierwotny fundament empory, którego zarys widoczny jest między kolumnami na fotografiach archiwalnych z lat 40. XX wieku (il. 7.4.25, 7.4.26). Obecność tej betonowej konstrukcji spowodowała, że po udokumentowaniu znalezisk zaniechano dalszej eksploracji w zachodniej części rotundy.

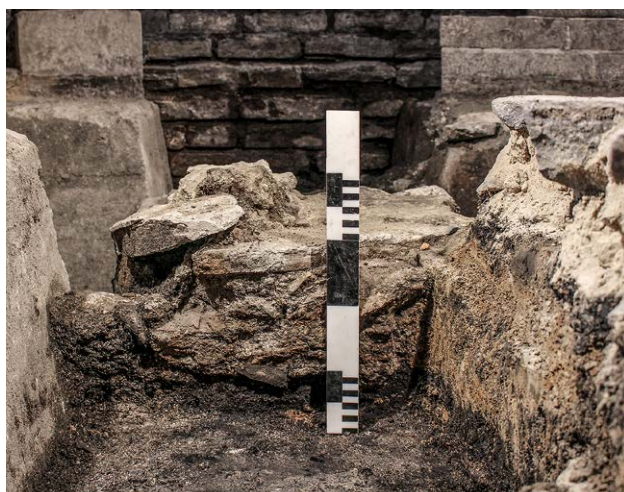
Il. 7.4.24 Wykop 9, południowa krawędź muru MR (fot. Z. Jagosz-Zarzycka)  
 ¶ Trench 9 – southern edge of the MR wall (photo: Z. Jagosz-Zarzycka)

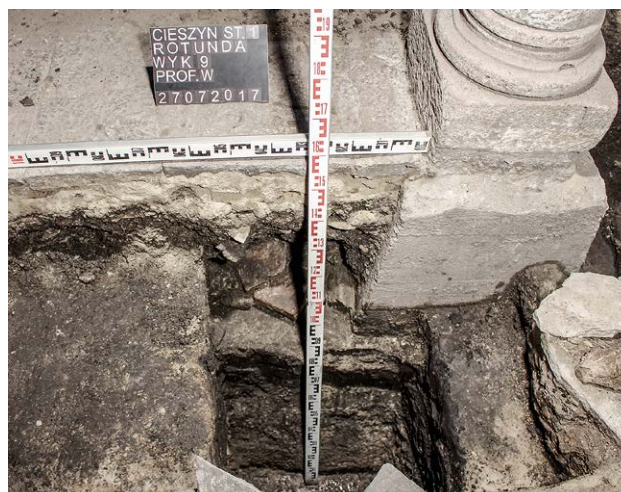
Il. 7.4.26 Przedłużenie wykopu 9 w stronę południową. Pośrodku górna krawędź i lico wschodnie betonowej płyty (fot. Z. Jagosz-Zarzycka)  
 ¶ Extension of trench 9 towards the s. In the middle, the upper edge and the eastern face of the concrete platform (photo: Z. Jagosz-Zarzycka)

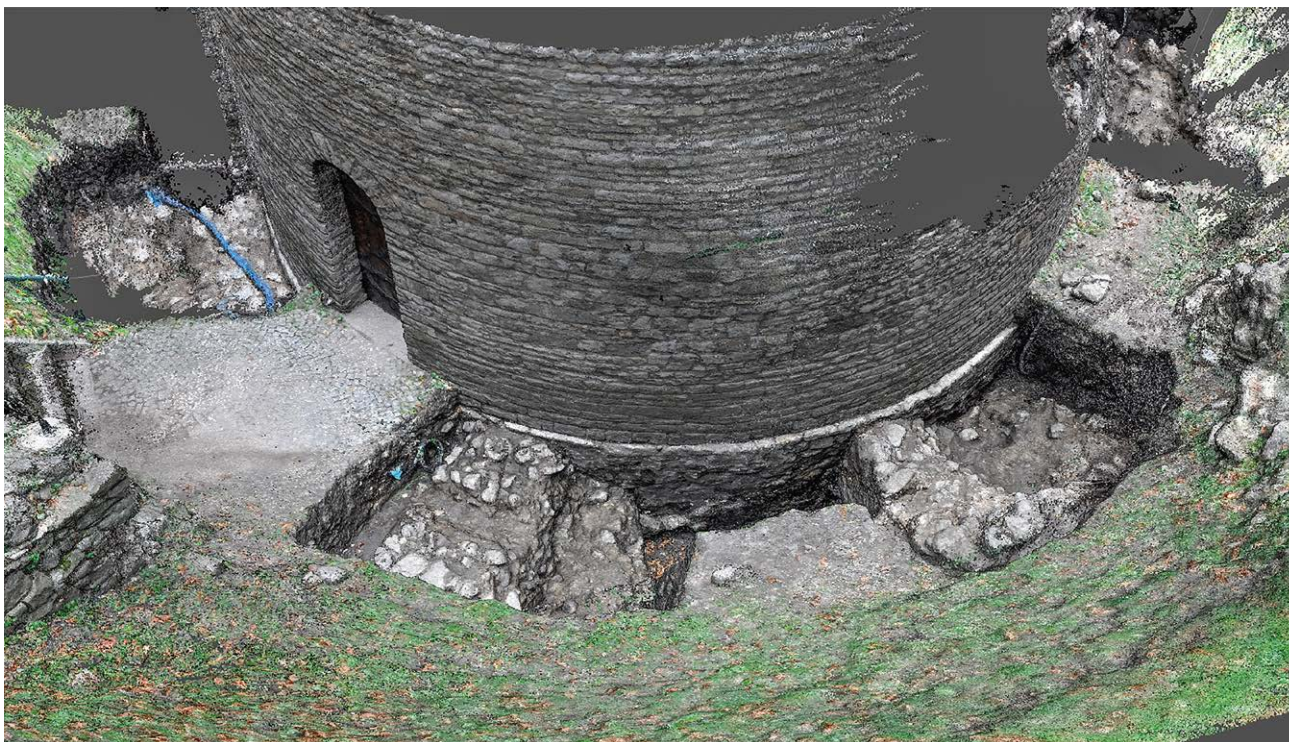
Il. 7.4.27 Ortofotomapa: przypory 1, 2, 6, 4 (oprac. Ł. Łukaszewski)  
 ¶ Buttresses nos. 1, 2, 6, 4 (orthophotomap by Ł. Łukaszewski)
