ROTUNDA  
NA GÓRZE ZAMKOWEJ W CIESZYNIE

ROTUNDA  
NA GÓRZE ZAMKOWEJ W CIESZYNIE  
*Badania archeologiczno-architektoniczne 1941–2017*

MUZEUM ŚLĄSKA CIESZYŃSKIEGO

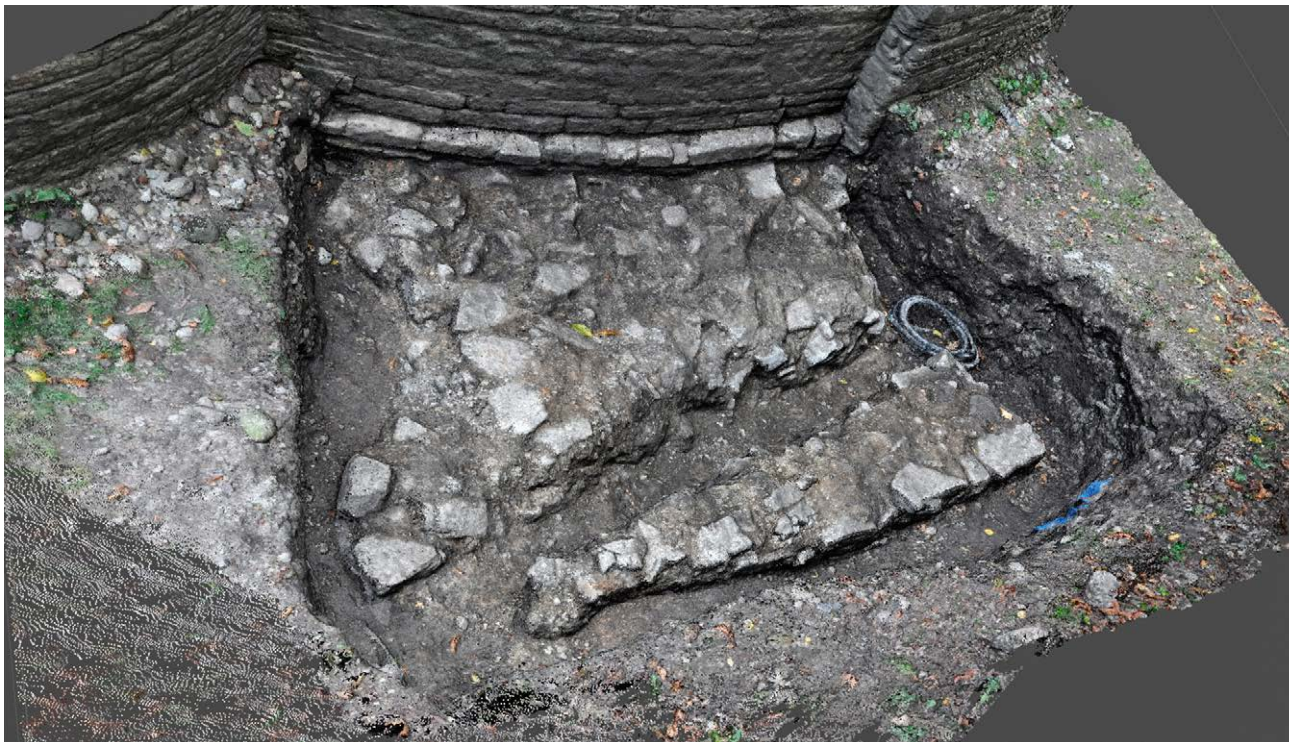
Il. 7.4.28 Ortofotomapa: przypora 3 (oprac. Ł. Łukaszewski) ¶ Buttress  
no. 3 (orthophotomap by Ł. Łukaszewski)

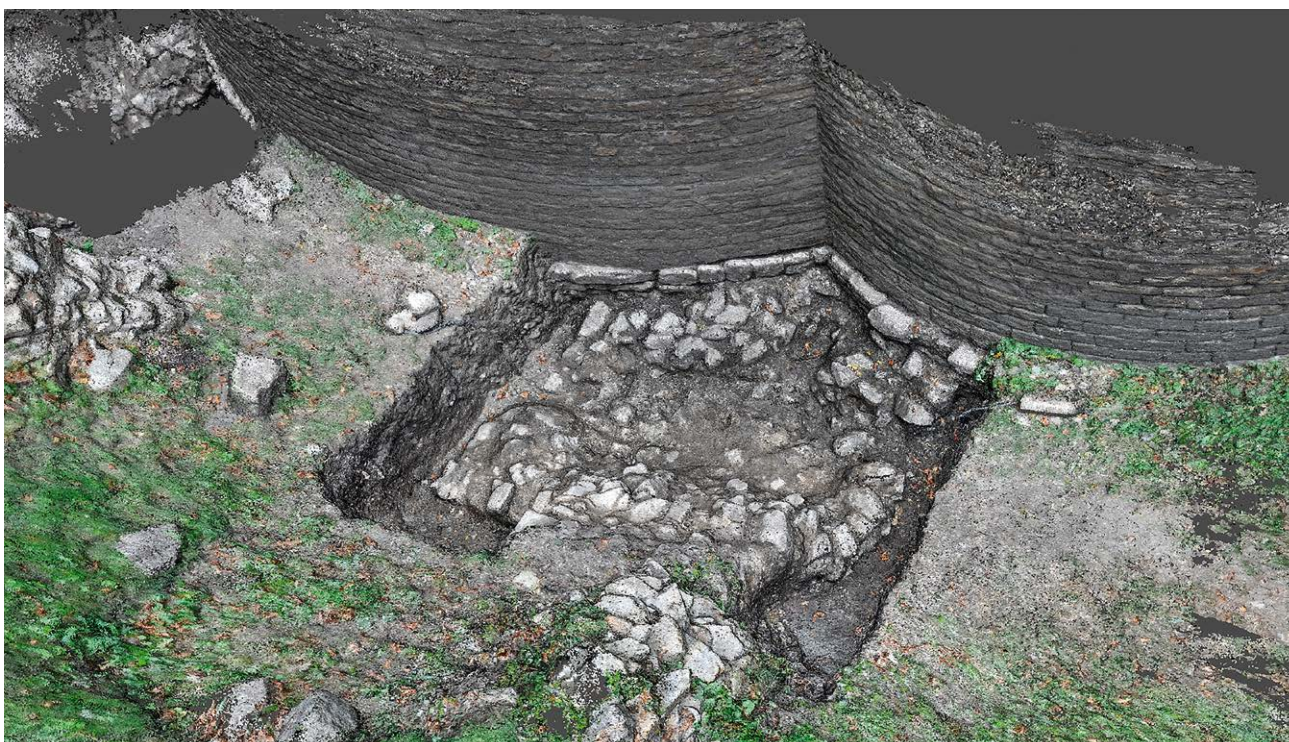
Il. 7.4.29 Ortofotomapa: przypora 4 (oprac. Ł. Łukaszewski) ¶ Buttress  
no. 4 (orthophotomap by Ł. Łukaszewski)

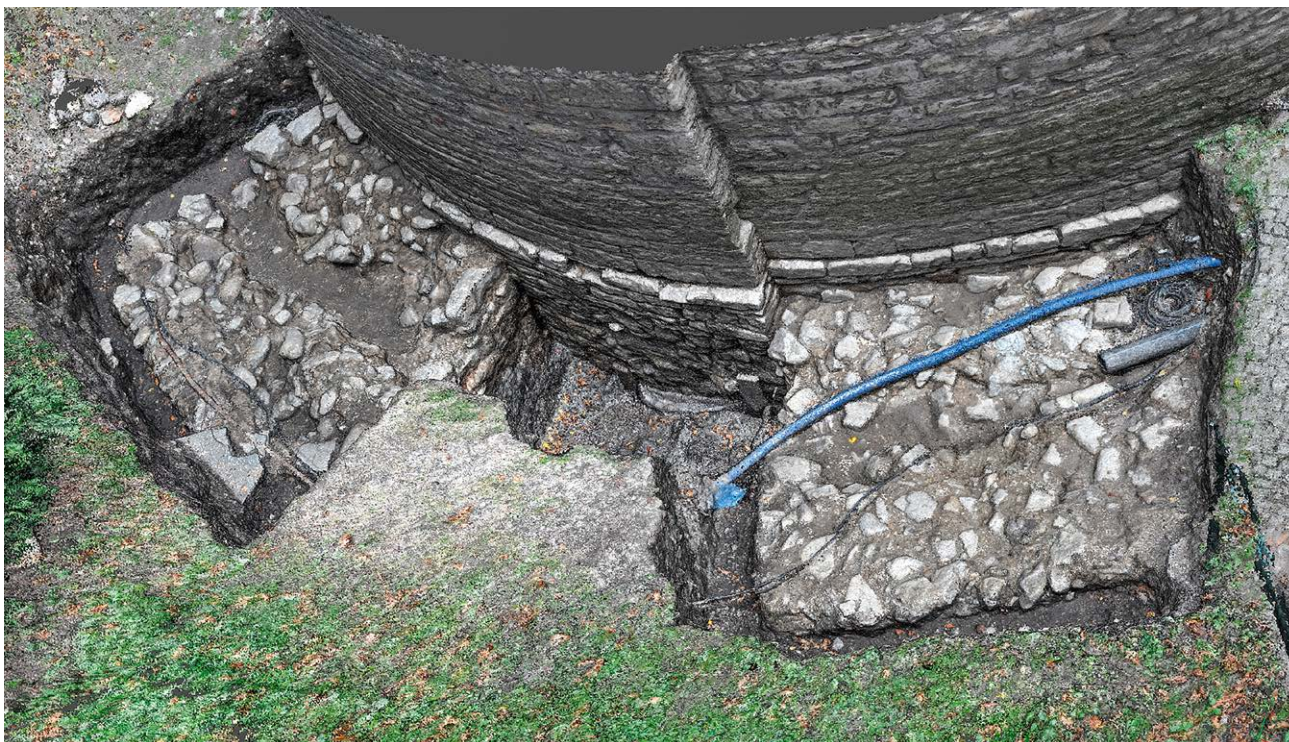
Il. 7.4.30 Ortofotomapa: przypory 1, 5 (oprac. Ł. Łukaszewski)

Buttress nos. 1, 5 (orthophotomap by Ł. Łukaszewski)

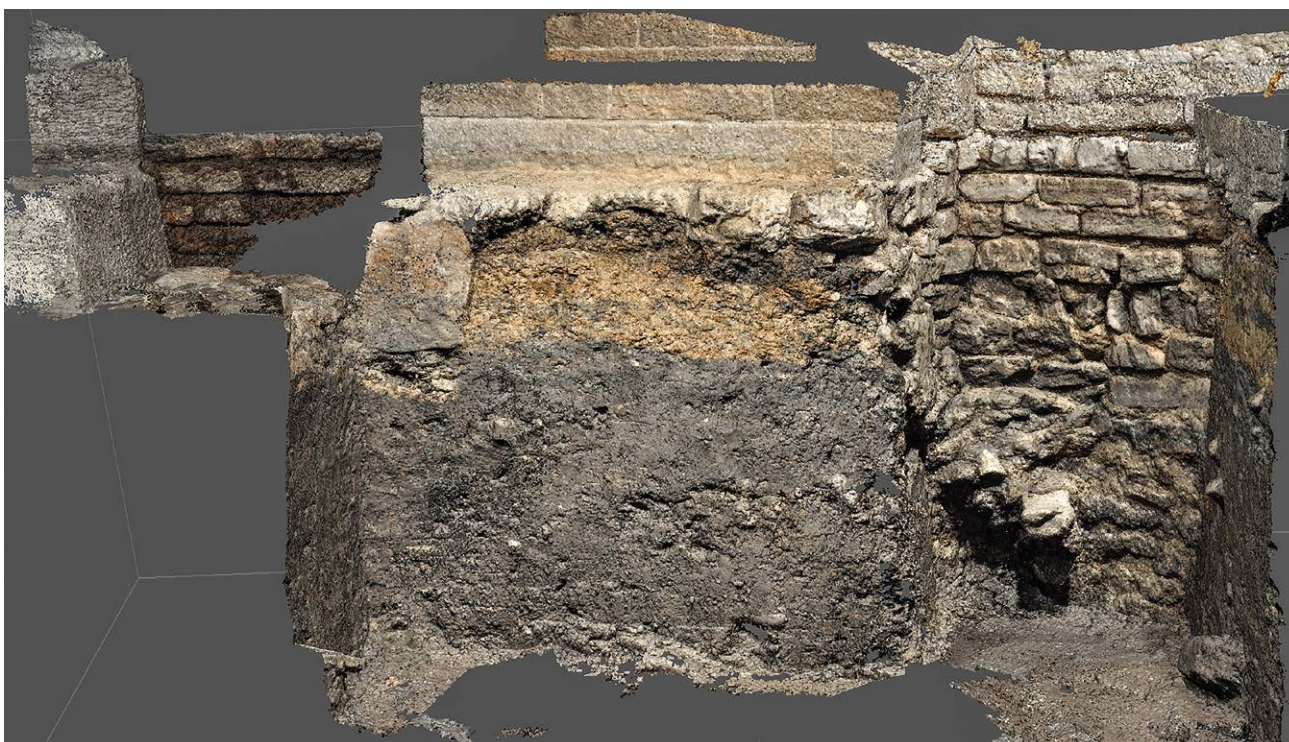
Il. 7.4.31 Ortofotomapa: wewnętrzne lico fundamentu rotundy oraz fundament współczesnych schodów przed wejściem na empore, widok od południa (oprac. Ł. Łukaszewski)

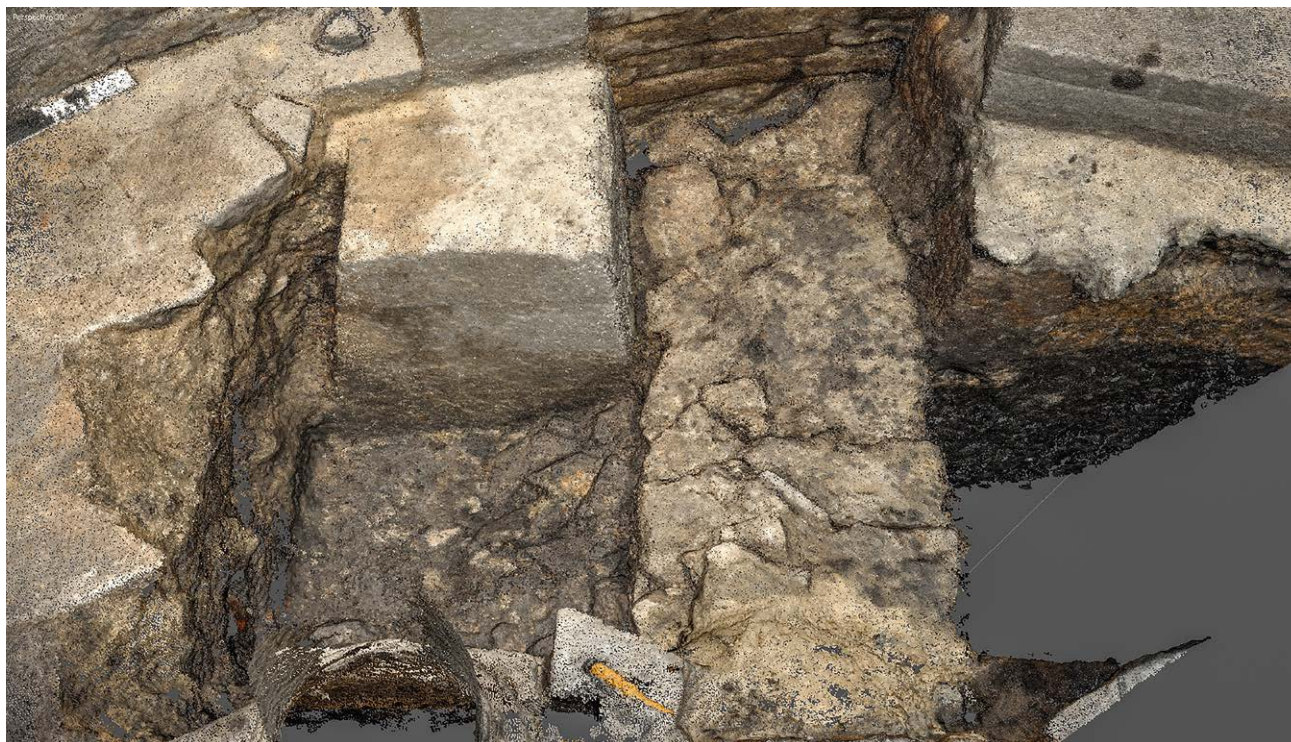
Il. 7.4.32 Ortofotomapa: korona muru mR, fundament schodów emporowych oraz betonowy fundament pod półkolumnę przyścienną, widok od południa (oprac. Ł. Łukaszewski) ¶ Top of the mR wall, the

foundation of the gallery stairs and the concrete foundation under the engaged column, view from the s (orthophotomap by Ł. Łukaszewski)

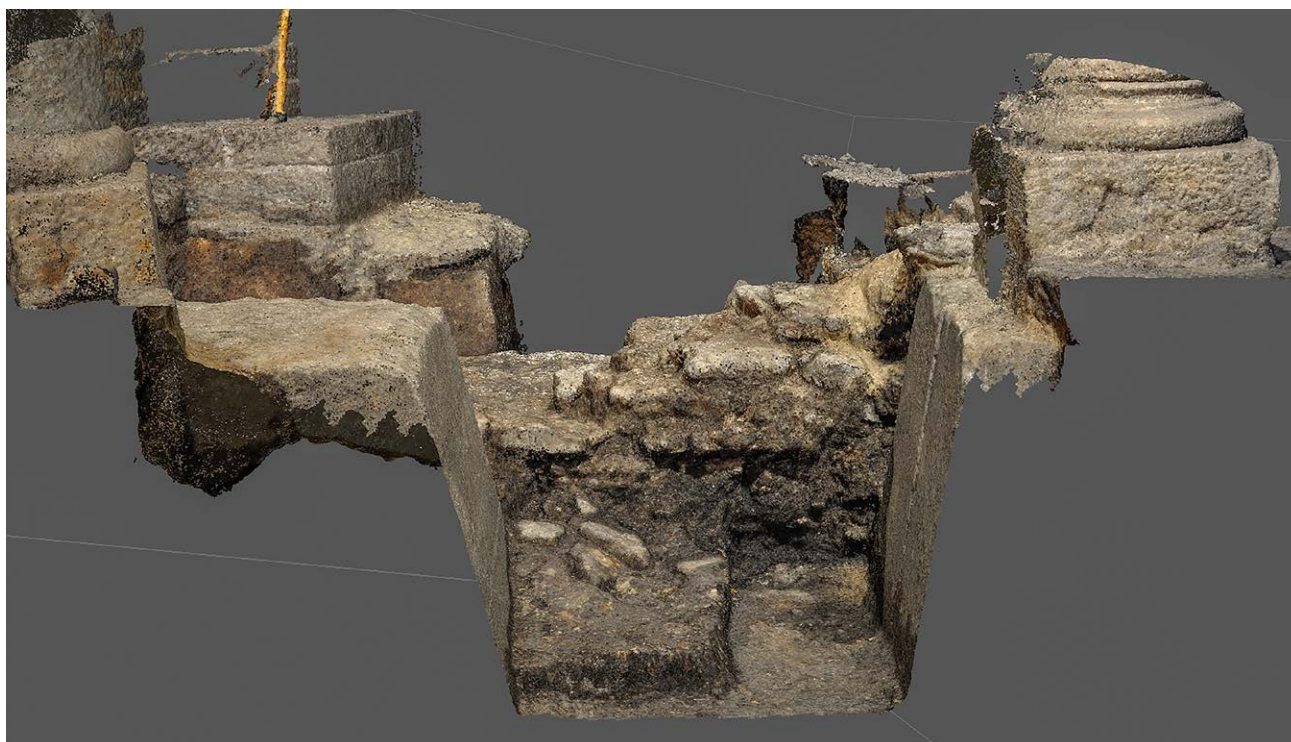
Il. 7.4.33 Ortofotomapa: zachodnie lico muru mR widoczne między betonowymi fundamentami pod kolumny empory (oprac. Ł. Łuka-

szewski) ¶ Western face of the mR wall visible between the concrete pedestals of the columns (orthophotomap by Ł. Łukaszewski)

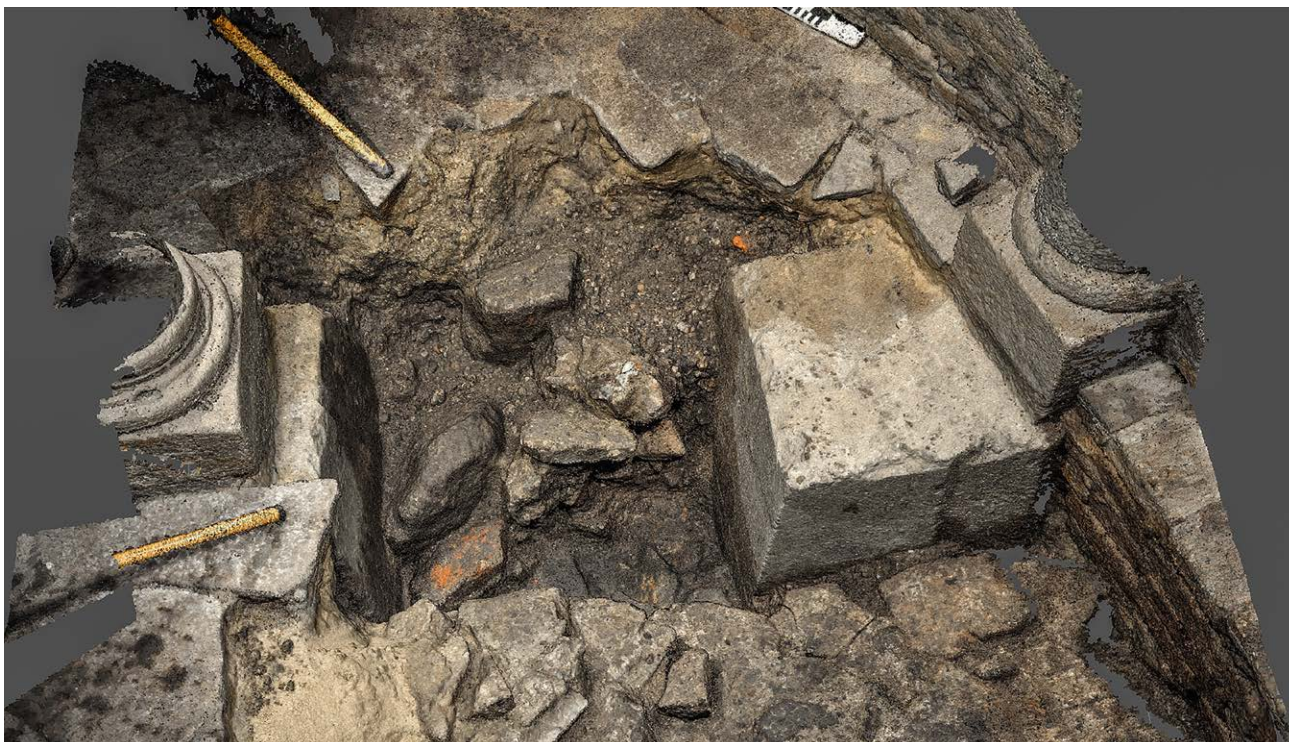
Il. 7.4.34 Ortofotomapa: widok na koronę muru mR i betonowe fundamenty pod kolumny empory, widok od wschodu (oprac. Ł. Łukaszewski)

Top of the mR wall and the concrete pedestals of the columns, view from the E (orthophotomap by Ł. Łukaszewski)

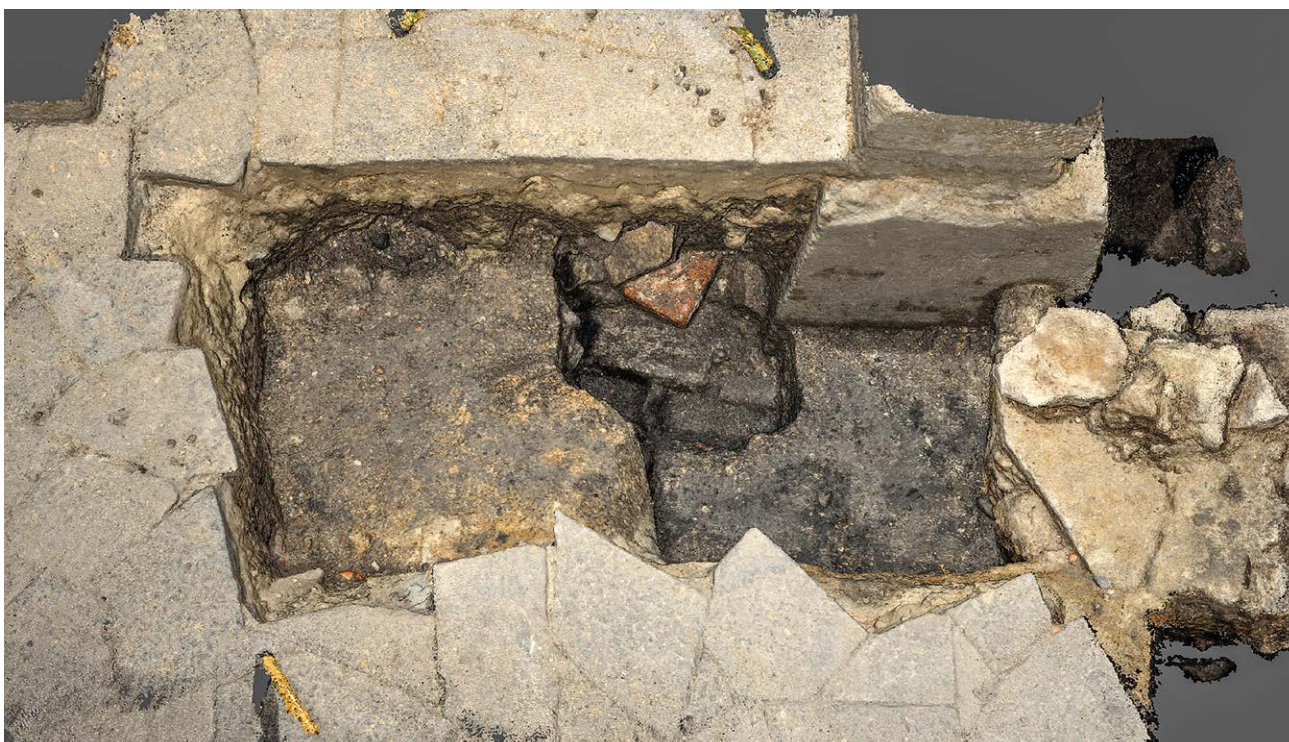
Il. 7.4.35 Ortofotomapa: widok na przedłużenie wykopu 9, od prawej – południowa krawędź muru mR, betonowy fundament pod północną kolumnę wolnostojącą i górna krawędź betonowej płyty pod zachodnią

częścią rotundy, widok od wschodu (oprac. Ł. Łukaszewski) Southern edge of the mR wall, the concrete pedestal and the upper edge of the concrete platform from the E (orthophotomap by Ł. Łukaszewski)

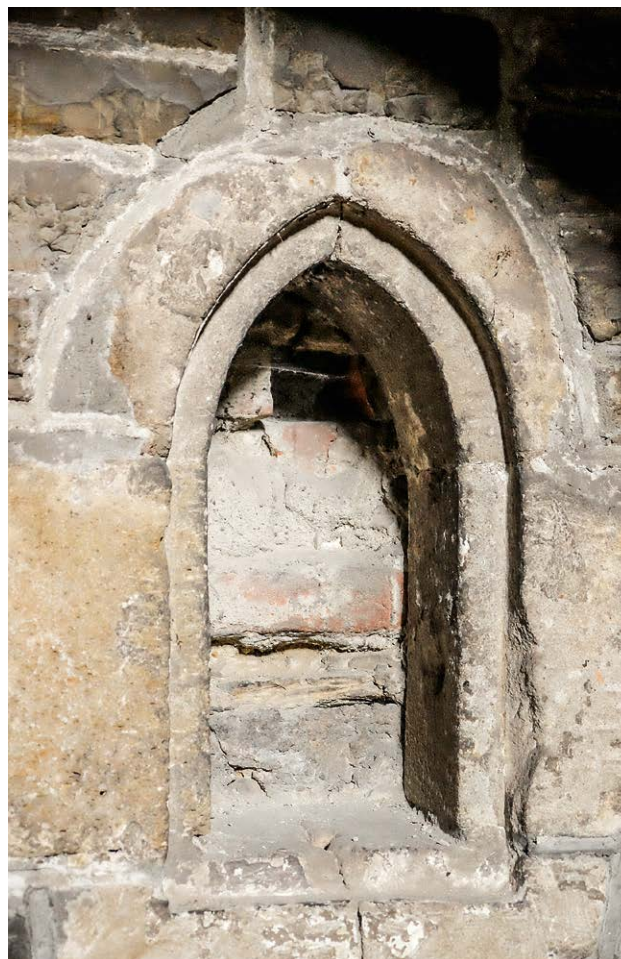
Il. 7.5.1 Gotycka wnęka na górnym podeście schodów (fot. T. Rodzińska-Choraży) ¶ Gothic recess on the upper landing of the stairs (photo: T. Rodzińska-Choraży)

4 W. Iwanek 1974, s. 218, przyp. 15: „Podczas prac odkrywczych w 1942 roku natrafiono na wysokości 8. stopnia na jeszcze jedną wnękę o wymiarze 0,20 × 0,37 × 0,18 m, lecz została ona w czasie wymiany wątku muru zagubiona. Obie te wnęki, w szczególności ostrołukowa świadczą, iż w miejscu tym w okresie gotyku pogrubienie muru musiało ulec deformacji – świadczy o tym głębokość wnęki-okienka wynosząca tylko 18 cm”.

(il. 7.5.1). Obie te nisze służyły zapewne do umieszczenia w nich kaganka oświetlającego korytarz. Ostrołukowe obramowanie zachowanej wnęki świadczy dobitnie, że w okresie gotyku klatka schodowa funkcjonowała i podlegała modernizacji, musiał zatem wówczas istnieć drewniany balkon empory. Opis rotundy z 1869 roku, wymieniający gotyckie elementy w oknach i wejściu, pozwala uzupełnić obraz tej modernizacji o zmiany wprowadzone w obramieniu otworu wejściowego na osi nawy i być może o maswerki w oknach<sup>6</sup> (por. il. 7.1.12; 7.1.13a).

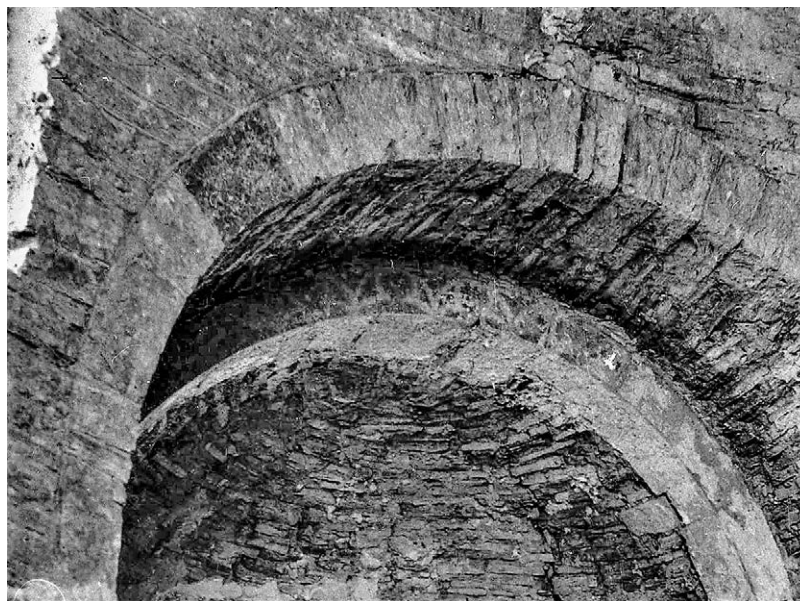
Il. 7.5.2 Zachowane fragmenty polichromii łuku tęczowego 1942 (fot. A. Müller) ¶ Relics of the polychrome of the chancel arch 1942 (photo: A. Müller)

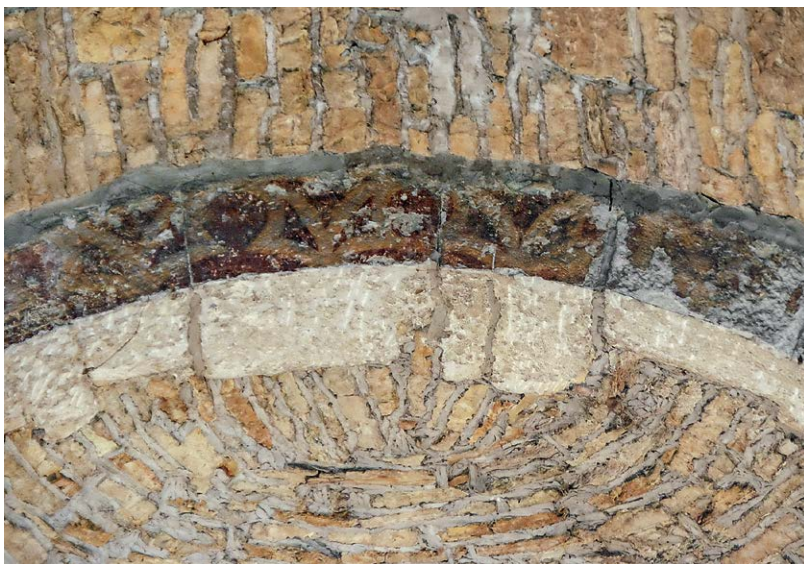
Il. 7.5.3 Zachowane fragmenty polichromii łuku tęczowego (fot. T. Rodzińska-Choraży) ¶ Relics of the polychrome of the chancel arch (photo: T. Rodzińska-Choraży)

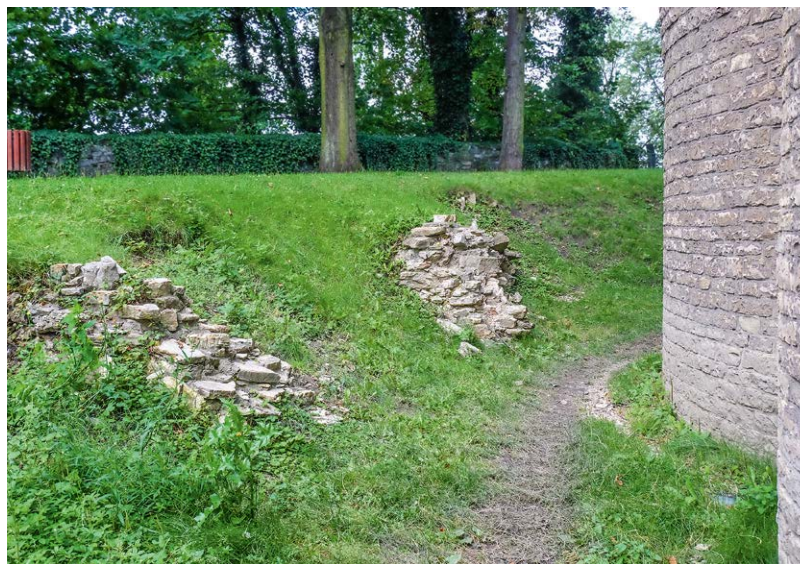
Il. 7.5.4 Relikty dwóch murów w południowo-wschodnim rejonie rotundy (fot. T. Rodzińska-Choraży) ¶ Remains of two walls in the s–e area, next to the rotunda (photo: T. Rodzińska-Choraży)

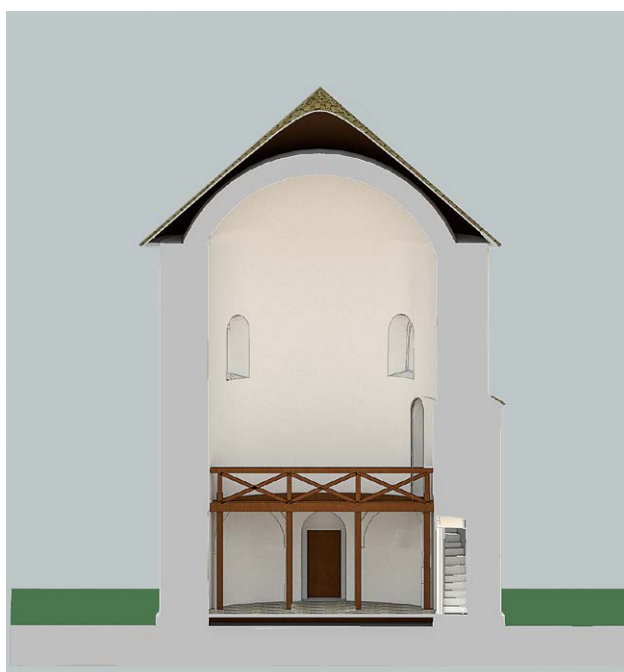
Tabl. xxva  
Model rotundy w fazie 1b. Przekrój NS, widok w stronę zachodnią (wg T. Rodzińska-Choraży, oprac. Ł. Łukaszewski) ¶ Model of the rotunda in the phase 1b, inner view from the E (by T. Rodzińska-Choraży, created by Ł. Łukaszewski)

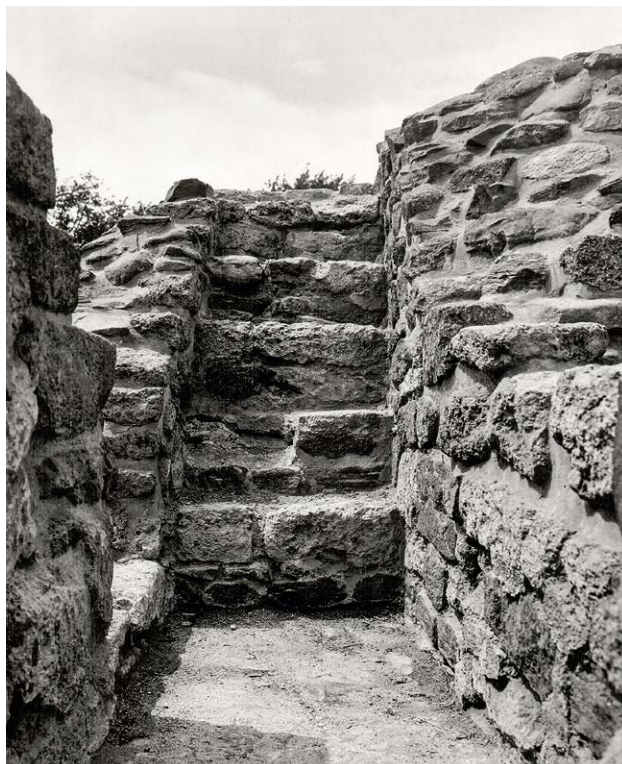
Il. 7.7.4 Ostrów Lednicki, schody w grubości muru wieży zachodniej przy kaplicy (fot. B. Cynalewski) ¶ Ostrów Lednicki, stairs within the wall of the western tower at the chapel (photo: B. Cynalewski)

zachodu do kaplicy na Ostrowie Lednickim<sup>24</sup> (il. 7.7.4). Pozostałe ciągi komunikacyjne tego typu są datowane albo na schyłek XII wieku (Kościelec Kolski – kościół św. Andrzeja<sup>25</sup>) (il. 7.7.5a,b), albo na XIII stulecie (Wysocice – kościół św. Mikołaja, Wierzbna – kościół NMP, Kościelec Kujawski – kościół św. Małgorzaty<sup>26</sup>). W architekturze czeskiej podobne klatki schodowe również nie pojawiają się przed drugą połową XII wieku. Najstarsze z nich mieszczą się w dwóch kościołach jednonawowych datowanych na drugą połowę tego stulecia – św. Idziego w miejscowości Milevsko<sup>27</sup> i św. Marcina w Murze w Pradze<sup>28</sup>. Najbardziej interesującym przykładem jest jednak dwupoziomowa kaplica św. Prokopa w Zábři nad Labem (w typie niemieckich *doppelkapellen*), datowana na okres po połowie XII wieku<sup>29</sup>. W jej północnym murze została umieszczona klatka schodowa łącząca obie kondygnacje, a od zewnątrz ten odcinek muru poszerzono ryzalitem (il. 7.7.6). Pozostałe przykłady pochodzą już z XIII stulecia. Klatki schodowe w grubości muru pojawiają się także w rotundach południowo-zachodnich Moraw (Šebkovice oraz inne kościoły, w tym karnery), ale budowle te są również datowane dopiero na XIII stulecie<sup>30</sup>. Nieco wcześniejsze, zapewne dwunastowieczne, są dwie rakuskie rotundy – w Petronell oraz w Starhemberg – obie z klatkami schodowymi prowadzącymi na drugą kondygnację<sup>31</sup>. W romańskiej architekturze Węgier można wymienić nieliczne przykłady klatek schodowych w kościołach bazylikowych z końca XII wieku (Árpás, Nagykapornak, Túrje)<sup>32</sup>, a także dwa trzynastowieczne już tetrakonchosy (Ják i Papóc), w których schody w grubości muru łączą dwie odrębne kondygnacje kaplicy<sup>33</sup>. Wydaje się zatem, że na tym tle konstrukcja cieszyńskiej klatki schodowej jest dziełem dość awangardowym, a jej realizacja z pewnością nie może być datowana na czas przed połową XII wieku.

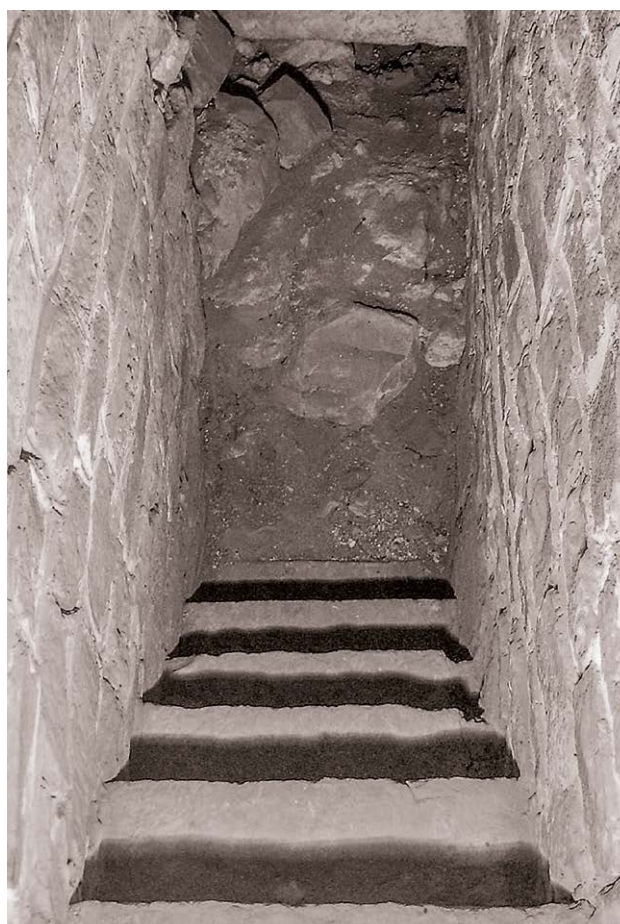
Il. 7.7.5b Kościelec Kolski, Kościół św. Andrzeja, schody na empore (fot. A. Róžański) ¶ Kościelec Kolski, church of St Andrew, stairs leading onto the gallery (photo: A. Róžański)
