Wiesława Chodkowska

Stary Ratusz w Olsztynie, czyli historia w dokumentach i budowl

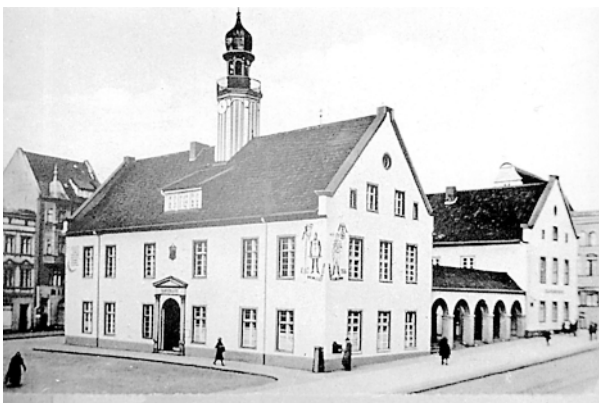
Olsztyn, Stary Ratusz, stan z 1942 r. przed pożarem. Repr. za: J. Sikorski, Stary Ratusz w Olsztynie na tle dziejów miasta, Olsztyn 1999

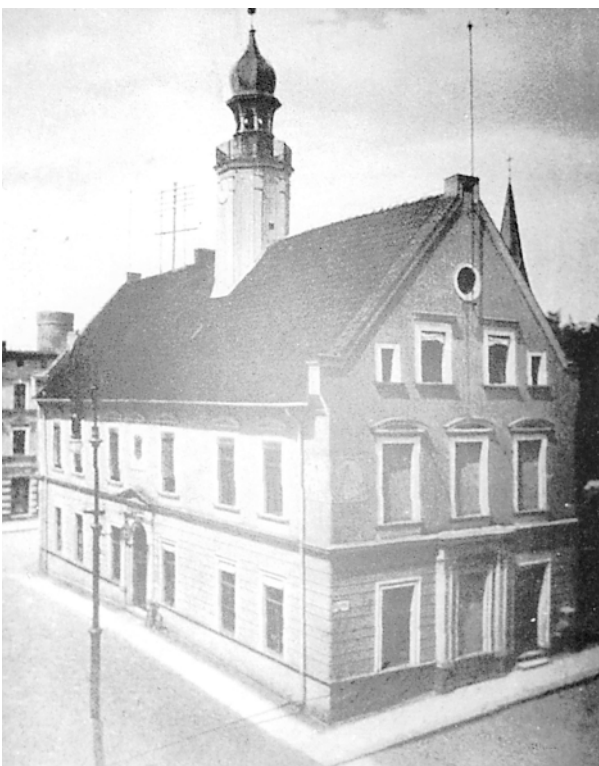
Olsztyn, Stary Ratusz, widok na elewację pd-wsch. z wystrojem klasycystycznym wykonanym w 1849 r. Repr. za: J. Sikorski, tamże

w 1881 r., a Stary Ratusz zyskał nową, klasycystyczną elewację: otwory okienne zwieńczyły naczółki oparte na odcinkowym łuku. Naczółki te uformowano przez wykucie lica gotyckiej ściany i wmurowanie cegły maszynowej ułożonej główkami. Otwory okienne przemurowano i obramiono opaskami. Na wysokości parteru elewację podzieliły horyzontalnie pasma boniowań wykute w gotyckim licu cegły. Dodatkowo silny akcent horyzontalny uzyskano przez wmurowanie w licu ściany pasma gzymsu kordonowego odcinającego parter od piętra. Podczas prac konserwatorskich zachowano w elewacji relikty gzymsu. W taki sam sposób dodatkowe pasmo gzymsu utworzone zostało na wysokości parapetów okien przyziemia.

Główne wejście w elewacji południowej akcentował portal, który był zwieńczony trójkątnym tympanonem przechodzącym w gzyms kordonowy.

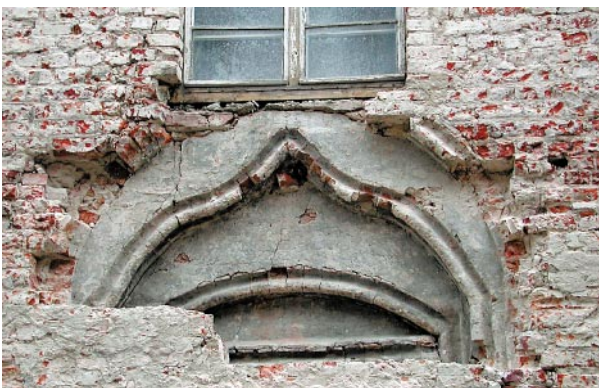
Olsztyn, Stary Ratusz, elewacja wschodnia, po usunięciu zamurowania ukazało się zwieńczenie portalu z cegły kształtki w „ośli grzbiet”. Stan z sierpnia 2002 r. Fot. K. Sobaczewski

Spod zamurowania cegłą odsłonięty został tynkowany portal o potrójnym uskoku z cegły kształtki tworzącej w zwieńczeniu łuki w „ośli grzbiet”. Nadproże portalu tynkowane na pobiale i barwione w kolorze szaro-niebieskim. Glify portalu uskokowe z cegły kształtki. Po bokach portalu znajdowały się dwa niższe otwory, zwieńczone naczółkami z cegły kształtki uformowanej w „ośle grzbiety” i pod nimi, łuki koszowe. Powierzchnie między łukami pokryte tynkiem.

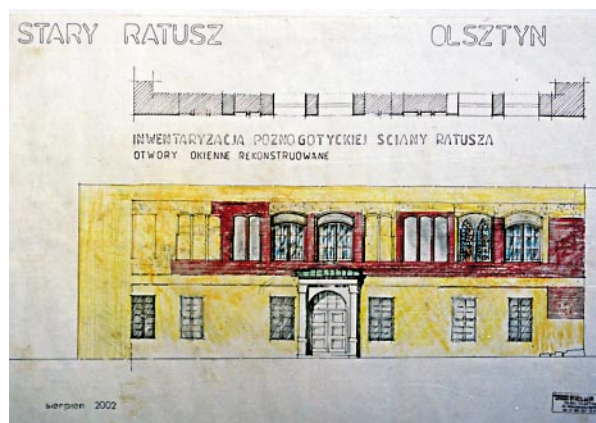
Olsztyn, Stary Ratusz, elewacja południowa, próba rekonstrukcji, w której proponowano ukazanie w formie odkrytki odsłoniętego wystroju, przy czym pozostałe elewacje pokrywałby tynk. Rysunek wykonał Dariusz Chodkowski, wrzesień 2002 r. Fot. W. Chodkowska

Na podstawie zachowanych dużych partii średniowiecznej elewacji można było odtworzyć sposób opracowania całej elewacji piętra. Elewacja artykułowana była dwiema parami okien i dwiema parami tynkowanych blend, podwójnej i potrójnej. Pomiędzy otworami i pomiędzy blendami znajdowały się słupki o szerokości (dwie cegły) ok. 60 cm, których krawędzie wykończone były cegłą kształtką. Węgarki okien murowane były z cegły fazowanej o łuku odcinkowym. Powierzchnia blend i węgarków okiennych pokryta była tynkiem w kolorze szaro-niebieskim.

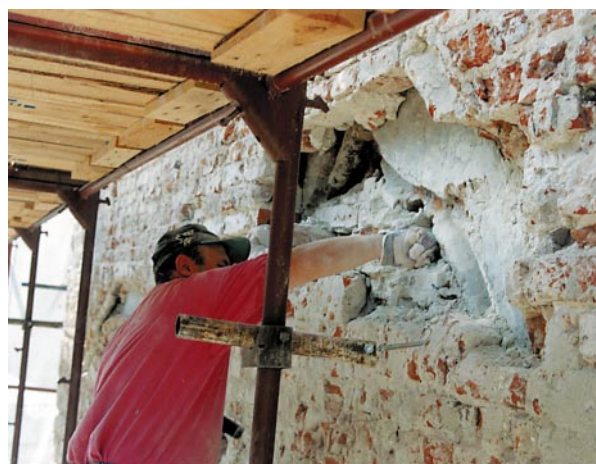
Olsztyn, Stary Ratusz, elewacja wschodnia w trakcie odsłonięcia portalu. Stan z sierpnia 2002 r. Fot. W. Chodkowska

W trakcie prac konserwatorskich w 2003 r. prowadzono badania uzupełniające, podczas których ustalono: otwór lewy okienny w obramieniu z cegły kształtki. Otwór prawy, drzwiowy, prowadził do pomieszczenia straży miejskiej, o której wspominały źródła historyczne⁷.

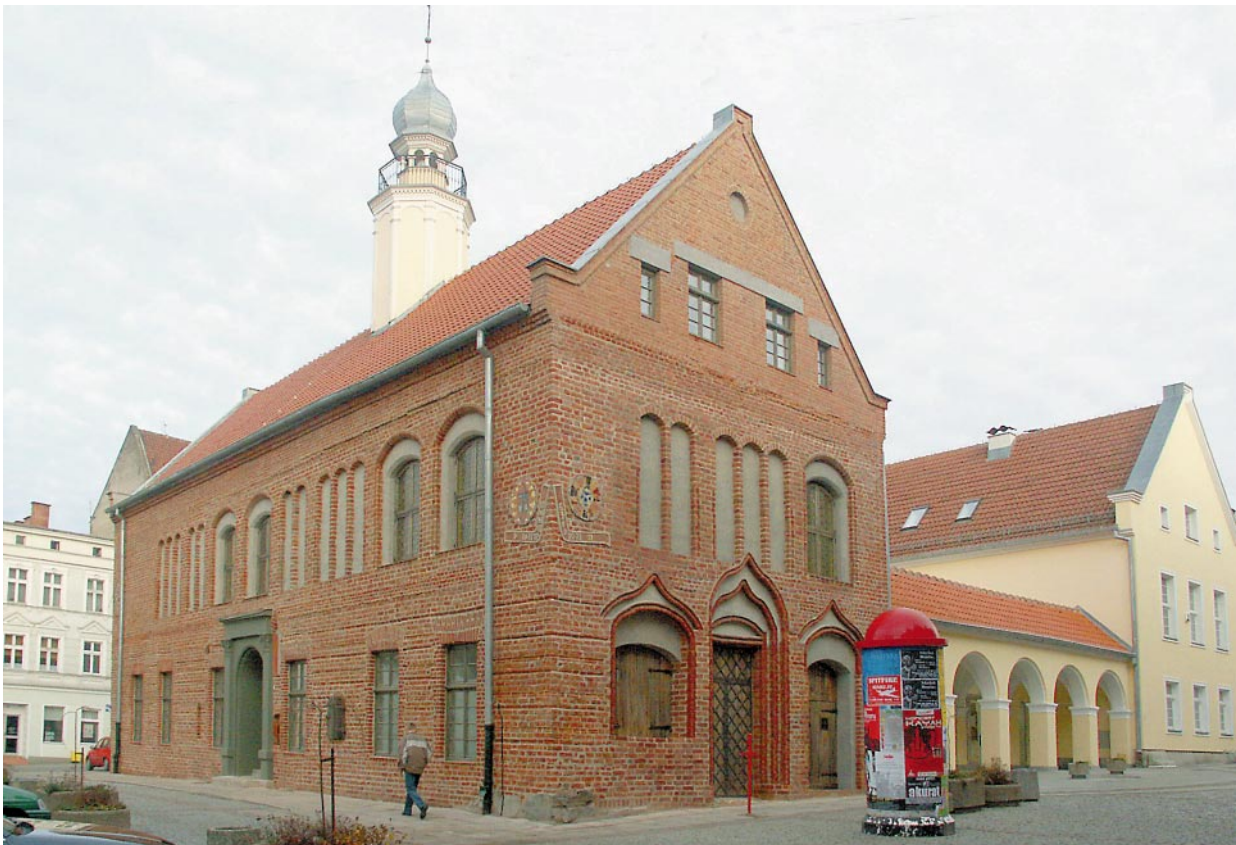
Olsztyn, Stary Ratusz, widok na elewację południowo-wschodnią po zakończeniu prac konserwatorskich prowadzonych przez firmę Konserwatorską Piotr Biało, Zabytki Malarstwa, Rzeźby Architektury Spółka z o.o. Kraków. Stan z 15 listopada 2003 r. Fot. K. Sobaczewski

Elewację wschodnią pokazano całą w cegle bez ukrywania pod tynkiem współczesnych uzupełnień. Brakujące fragmenty lasek uzupełniono cegłą

kształtką, nawiązując do fragmentów zachowanych. W polach tynkowanych nadproży uzupełniono brakujący tynk. Po prawej stronie portalu głównego odtworzono dawne wejście dla straży miejskiej.

Na drugiej kondygnacji elewacji wschodniej, w oparciu o zachowany prawy węgierek, zrekonstruowano otwór okienny. W oparciu o ten otwór okienny, w nawiązaniu do fryzu dekoracyjnego drugiej kondygnacji – elewacji południowej, wykonano fryz – z zachowaniem zasady (patrząc od prawej do lewej) otwór okienny – słupek szerokości na dwie cegły – blenda potrójna – słupek szerokości na dwie cegły – blenda podwójna, dołączając się do zachowanego fragmentu oryginalnej ściany gotyckiej. W tym miejscu ściana była wielokrotnie przebudowywana, fragmenty cegły gotyckiej zachowały się tylko na krawędziach ściany.

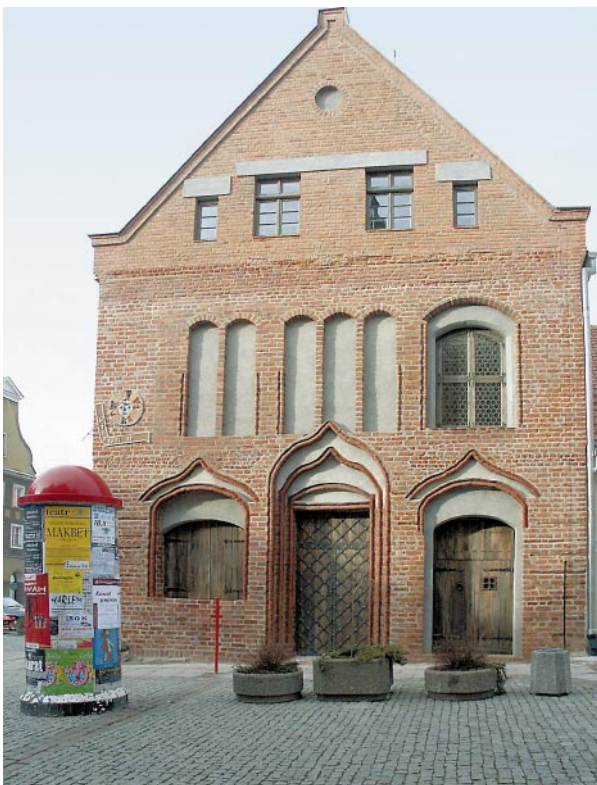
Olsztyn, Stary Ratusz, widok na elewację południową po zakończeniu prac konserwatorskich prowadzonych przez firmę Konserwatorską Piotr Biało, Zabytki Malarstwa, Rzeźby Architektury Spółka z o.o. Kraków. Stan z 15 listopada 2003 r. Fot. K. Sobaczewski

W elewacji południowej wyeksponowano gotycką blendę ukrytą pod prawym kapitelem portalu. W tym celu usunięto relikw gzymsu kordonowego z okresu klasycystycznego tworzący trójkątny tympanon, który wchodził w światło gotyckiego okna. W odtworzonych oknach gotyckich wykonano stolarkę okienną w kształcie odcinkowego nadproża, szkloną witrażowym szkłem gomółkowym. Ze względów konstrukcyjnych (funkcjonujący już magazyn książek) zamurowano od strony wnętrza dwa otwory okienne, a od strony zewnętrznej umieszczono w nich szklone gomółkami ramy okienne.

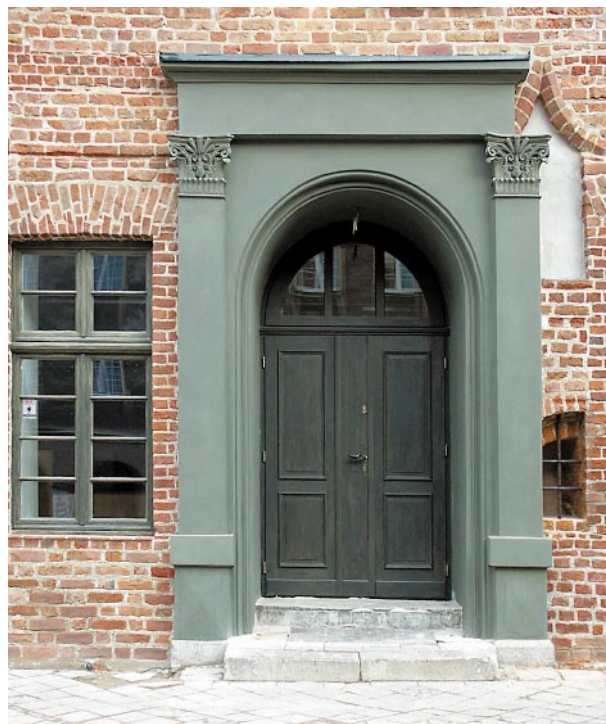
Olsztyn, Stary Ratusz, widok na elewację południową, portal klasycystyczny, widoczna zachowana ostrołukowa blenda i otwór okienny do dawnej hali. Stan po zakończeniu prac konserwatorskich prowadzonych przez firmę Konserwatorską Piotr Biało, Zabytki Malarstwa, Rzeźby Architektury Spółka z o.o. Kraków. Stan z 15 listopada 2003 r. Fot. K. Sobaczewski
