# POBIERZ NAJNOWSZY NUMER KURIERA KONSERWATORSKIEGO

**W Księgarni NID dostępny jest już nowy numer Kuriera Konserwatorskiego 2024 nr 24, w którym publikujemy rekomendacje dotyczące postępowania z historycznymi nawierzchniami.**

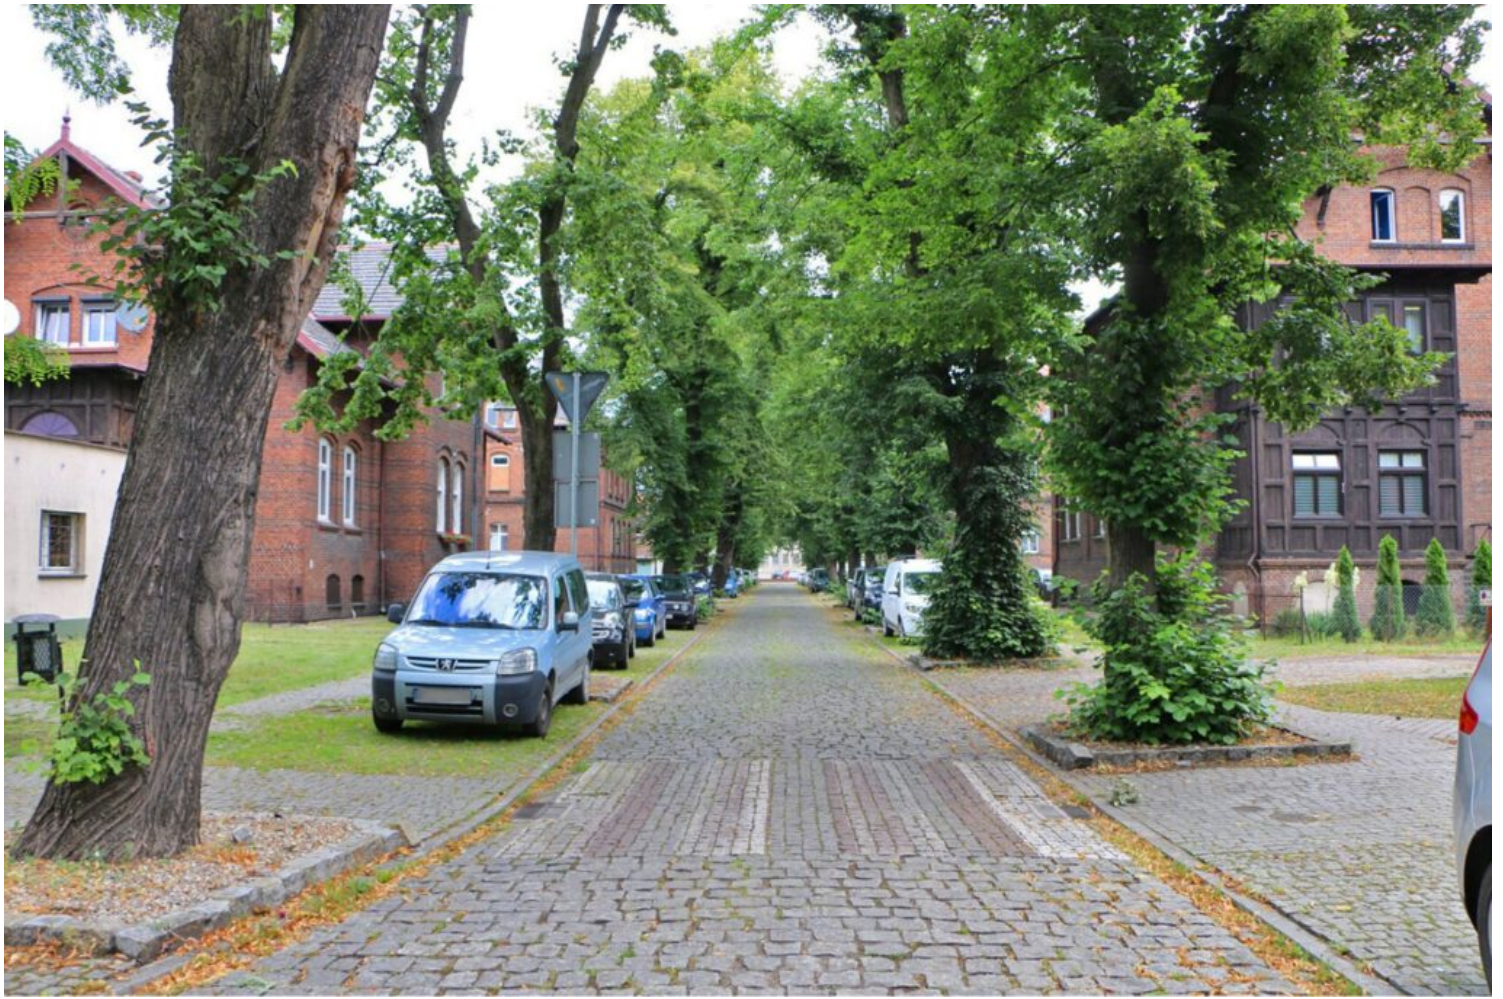
Zbąszyń, rynek. Drzewa w chodniku kolidują z ruchem pieszym, pozostawiono zbyt małe misy wokół pni, fot. R. Banach, 2012

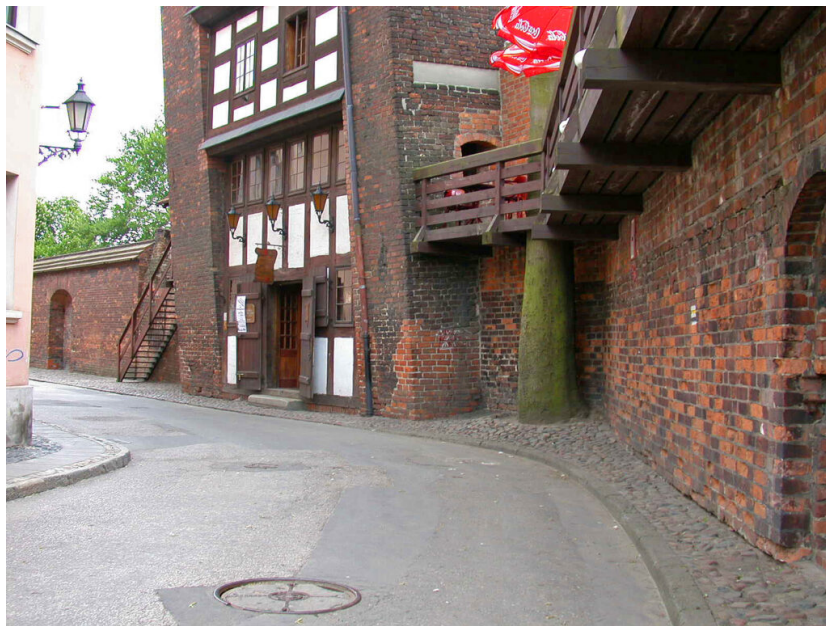
Stan w 2020 roku - nawierzchnię stanowił – w większej części – bruk przełożony z kamieni polnych (wykonany z oryginalnego materiału, jedynie przełożonego na czas remontu), nawiązując w ten sposób do historycznych nawierzchni ulic biegnących pod murami miasta, fot. NID/ Robert Kola

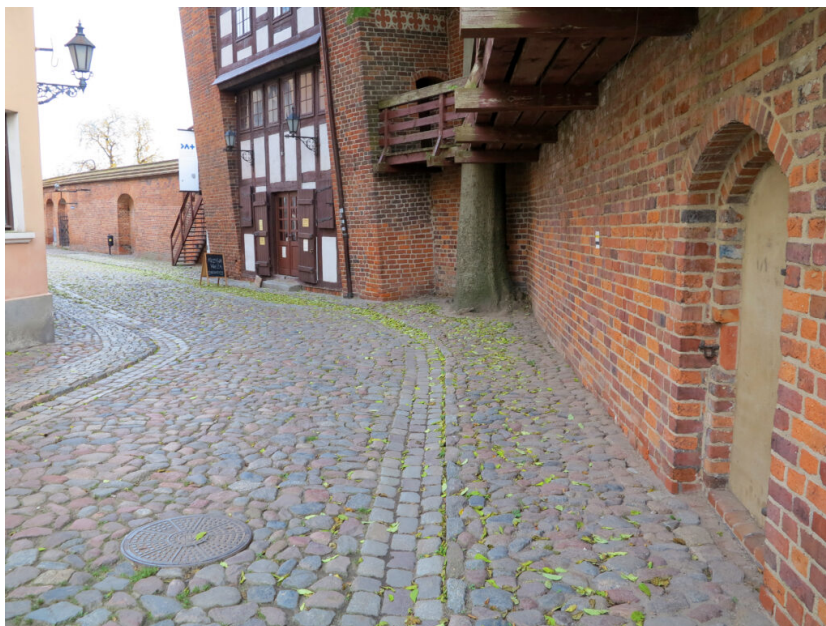
Toruń, ul. Pod Krzywą Wieżą. Ulica o nawierzchni brukowanej z końca XIX wieku, później przykrytej asfaltem, z jednostronnym, wąskim chodnikiem, stan na 2003 rok, fot. NID/ Robert Kola

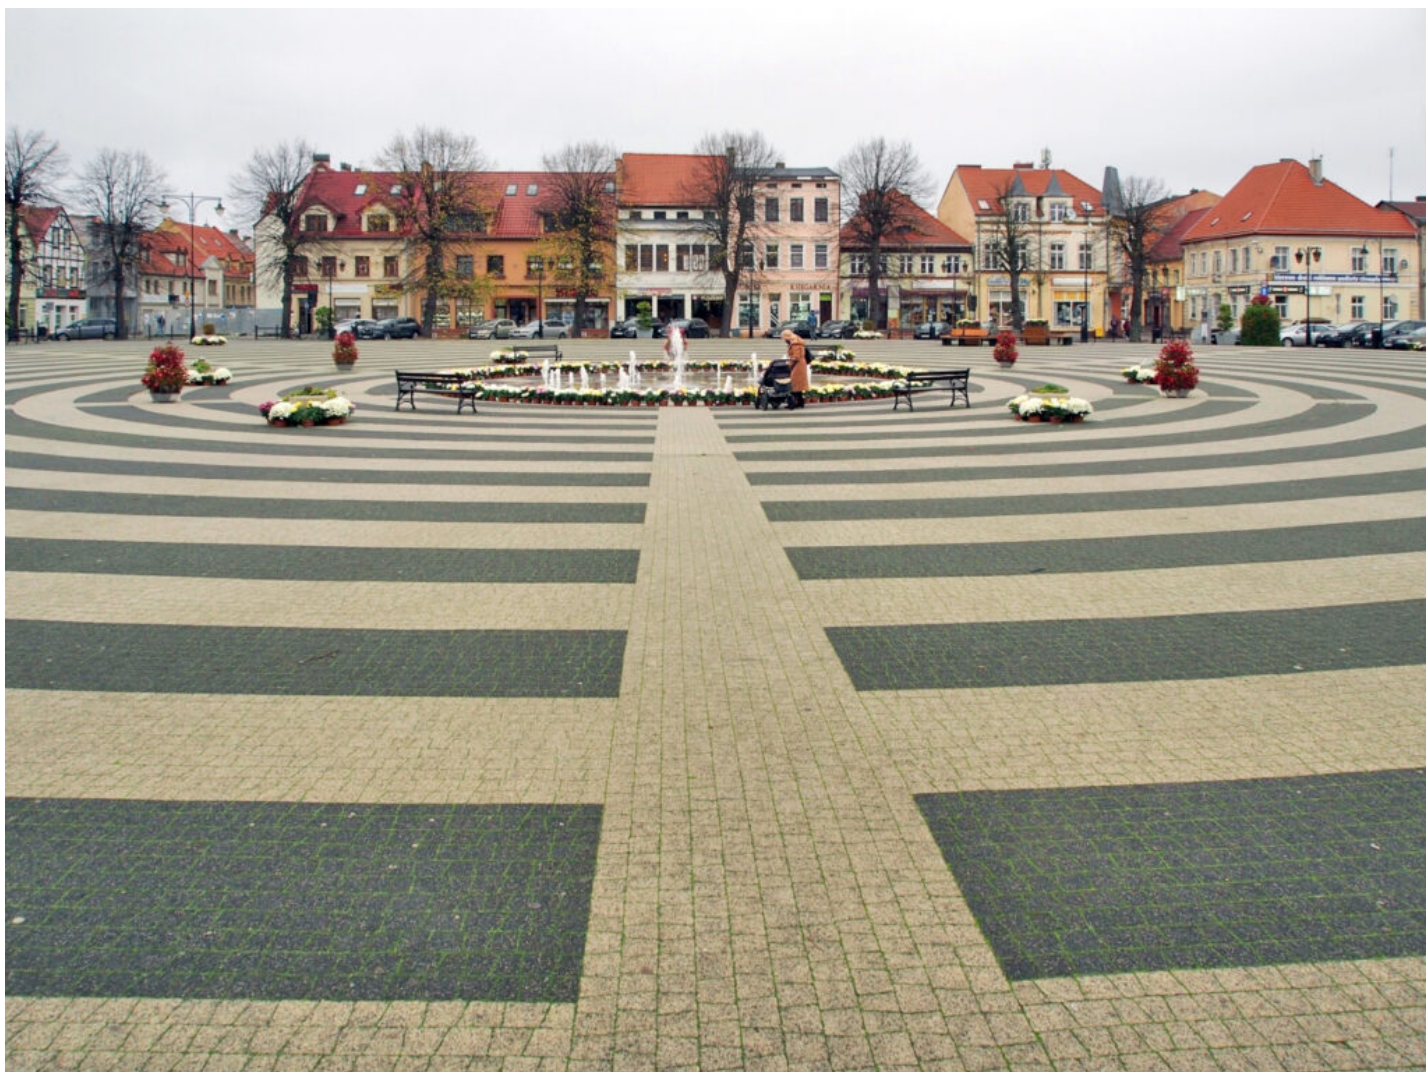
Gryfice, rynek. W trakcie modernizacji kompozycję podporządkowano ulokowanej w centrum okrągłej fontannie dzięki stworzeniu na całej powierzchni graficznego wzoru. Układ ten jest przykładem niewłaściwych rozwiązań konserwatorskich. Stanowi autonomiczne (dysharmonizujące) dzieło o bardzo zindywidualizowanym wyrazie plastycznym, stylistycznie odrębne od otoczenia, 2020 rok, fot. T. Prajzendanc
